ANDELFINGEN

Unterdorf, Landstrasse bei Nr. 80

Stallscheune Vers. Nr. 177 zur Haldenmühle

INSTANDSTELLUNG DES ÄUSSERN 2008

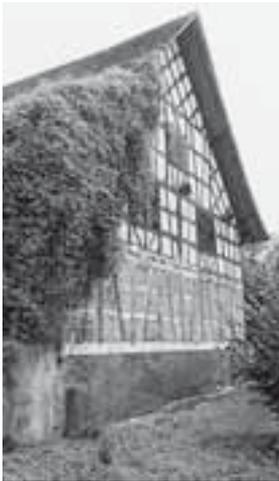
Nordöstliche Giebelfassade mit Bewuchs. Zustand vor der Instandstellung, August 2005. KDP Fotoarchiv.

Die Dachkonstruktion der Stallscheune wies infolge des fehlenden Unterhalts vor allem im Bereich der Südecke starke Schäden auf. Der südwestliche, zweigeschossig in den Hang gebaute Giebel war von Pflanzen überwuchert, so dass die Baumaterialien in diesem Bereich, vor allem aber die Holzarbeiten, starker Feuchtigkeit ausgesetzt waren und verwitterten. Die Umgebung der Scheune musste zunächst gerodet werden. Als nächstes wurde eine Seite des Daches abgedeckt, die noch brauchbaren Biberschwanzziegel wurden zur Wiederverwendung gelagert. Erst jetzt trat das ganze Ausmass der Schäden zutage. Die Ziegellattung musste komplett entfernt werden. Mit grösstmöglicher Sorgfalt ersetzte der Zimmermann nun sämtliche verfaulten Holzteile in überlieferter Handwerkstechnik. Im Süden wurde die stark beschädigte Ecke mit Fachwerk, Stichbalken, Pfette und Sparren soweit notwendig erneuert. Die Verbindung von alten zu neuen Holzelementen erfolgte durch traditionelle Überblattung der beiden Holzteile. Die «Züri-Vieri» der Südwestfassade mussten aufgrund der starken Verwitterung ebenfalls vollständig ersetzt werden. Dabei verwendete der Zimmermann für den Stichbalken und die Hängesäule widerstandsfähigeres Eichenholz mit traditioneller Zapfenverbindung, während er die übrige Holzkonstruktion in Tannenholz ausführte. Die Nordwestseite präsentierte sich in einem etwas besseren Zustand, aber auch hier musste er die Pfette, den Stichbalken und die Aufschieblinge grösstenteils ersetzen. Der Spengler erneuerte den Blitzschutz und setzte für die Blecharbeiten verzinkten Stahl ein. Die Türen und Tore der Stallscheune konnten repariert werden. Für die Biberschwanzeinfachdeckung mit Holzschindeln verwendete man auf der Südostseite überwiegend alte, auf der Nordwestseite neue naturrote Ziegel. Im Innern wurden nur kleine Reparaturarbeiten vorgenommen, da die Stallscheune noch keiner neuen Nutzung zugeführt werden konnte.

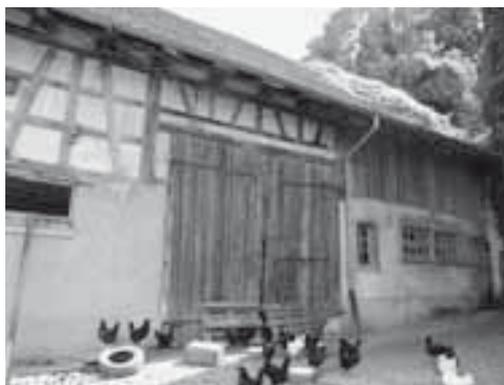
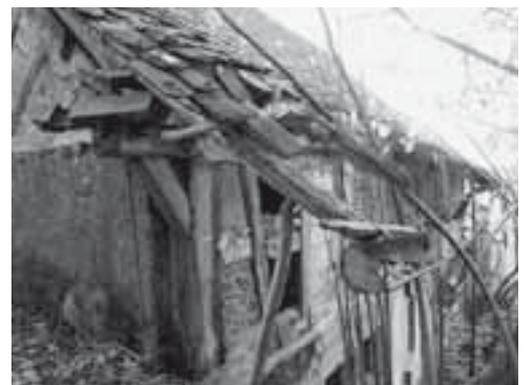
Links: Teilansicht der Nordwestfassade mit Tenntor. Rechts: Schadensbild im Bereich der südlichen Gebäudeecke. Zustand vor der Instandstellung, Juli 2007. KDP Fotoarchiv.

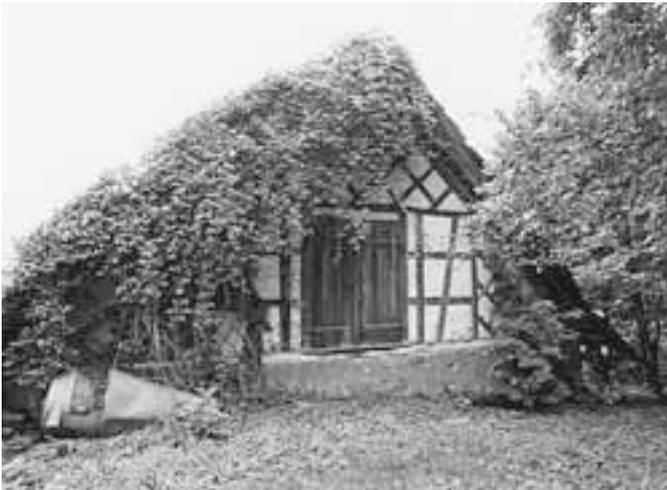
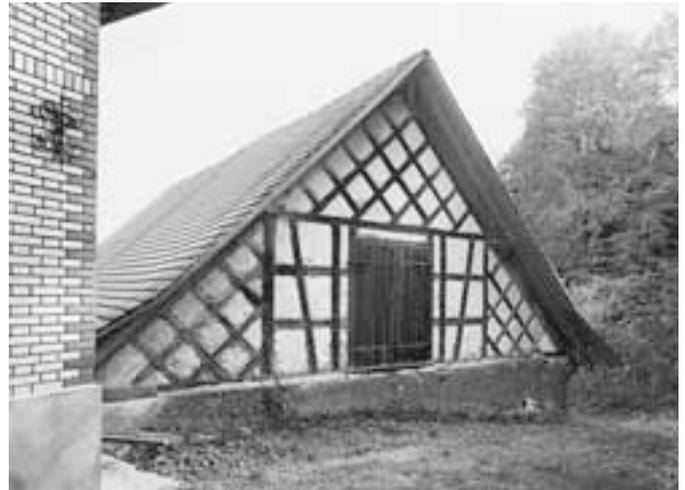
Südwestliche Giebelfassade vor und nach Instandstellung und Dachsanierung. Zustand August 2005 bzw. Oktober 2010. KDP Fotoarchiv.

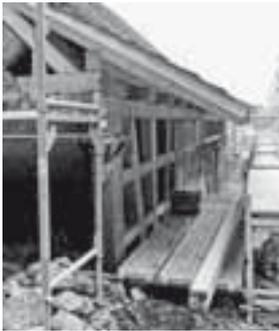
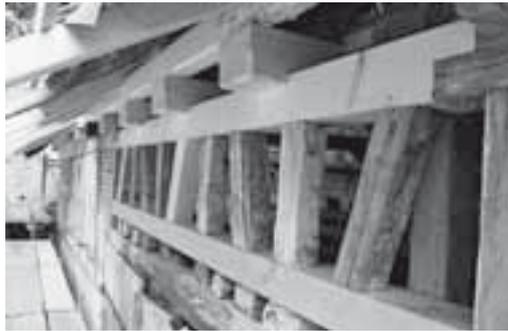
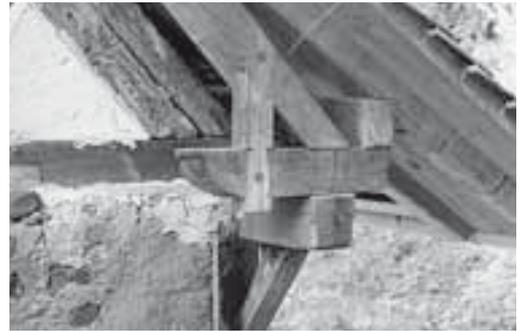
Links und Mitte: Teilansichten der südöstlichen Trauffassade während der Reparaturarbeiten. Zustand Mai/Juni 2008. Rechts: Südliche Gebäudeecke mit ersetzter Flugsparrenkonstruktion. Zustand Oktober 2010. KDP Fotoarchiv.

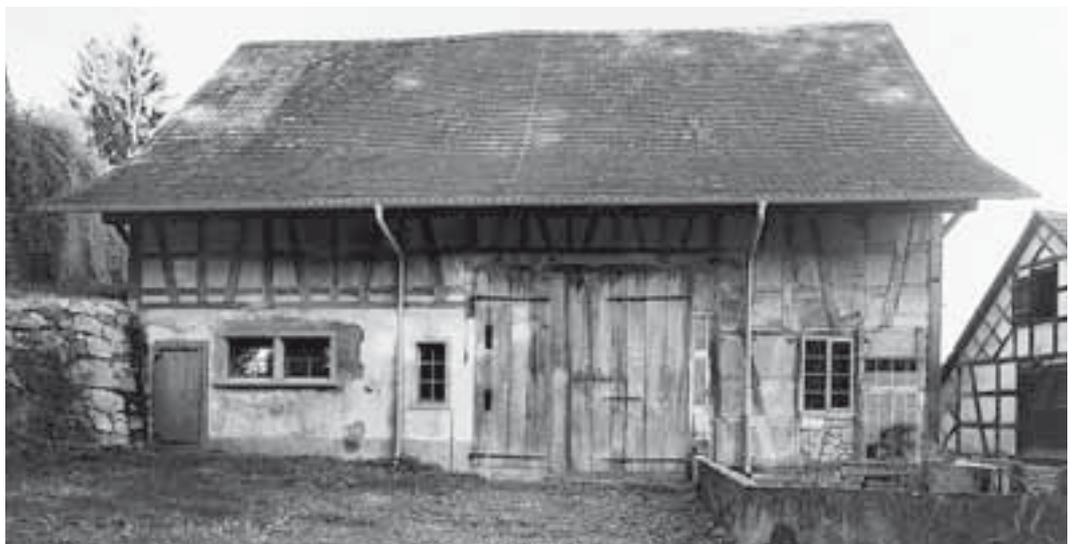
Südostfassade. Zustand nach Instandstellungsarbeiten und Dachsanierung, Oktober 2010. Am linken Bildrand die neu errichtete Trockenmauer. KDP Fotoarchiv.

Die Mauer, welche den südwestlichen Hang sichert, war durch den starken Bewuchs in ihrer Standsicherheit gefährdet. Man beschloss, sie als Trockenmauer neu zu errichten. Mit den getroffenen Massnahmen ist ihr Fortbestand für die nächsten Jahrzehnte gesichert.

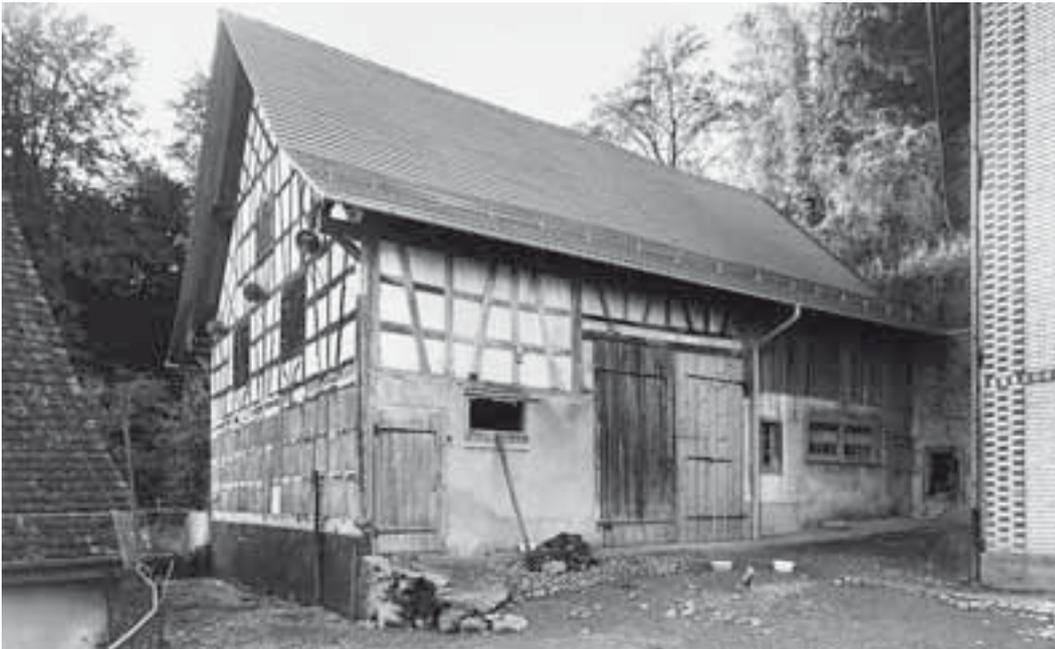
Gesamtansicht von Norden mit ersetztem Tennentorflügel. Zustand nach Instandstellung und Dachsanierung, Oktober 2010. KDP Fotoarchiv.
