LAUFEN-UHWIESEN

Uhwiesen, Dorfstrasse 62

Ehem. Untervogthaus oder Haus «Zur Kanzlei» Vers. Nr. 147

Das 1584 unter Einbezug von älterer Bausubstanz errichtete und 1624/1628 erweiterte Untervogthaus bildet aufgrund seiner Dimensionen und den beiden Treppengiebeln einen Blickfang im Ortsbild von Uhwiesen. Im Innern haben sich Teile der barocken Innenausstattung erhalten, die anlässlich der Gesamtrenovation fachgerecht instand gestellt wurden.

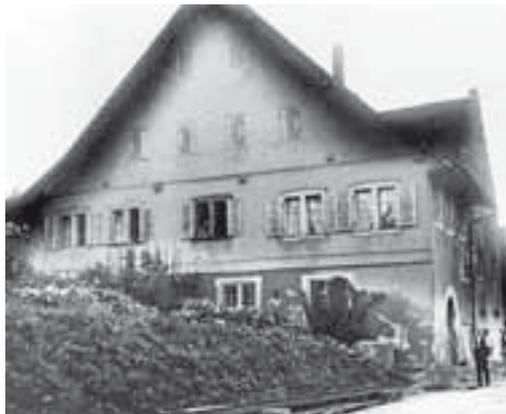
Links: Gesamtansicht von Westen. Zustand vor dem Umbau des Trottraums 1926. An der strassenseitigen Fassade rundbogiger Eingang zum Trottraum. Rechts: Gesamtansicht von Süden. Zustand vor der Aussenrestaurierung, Juni 2004. KDP Fotoarchiv.

Ein halbes Jahrhundert nach der letzten Fassadensanierung war eine Aussenrenovation dringlich geworden. Der 1954 ersetzte Fassadenverputz wurde wo nötig repariert und mit Silikatfarbe in einem leichten Beigeton gestrichen. Die beiden Wappen der einstigen Besitzerfamilie Wieser an der Südostfassade wurden wie bereits 1954 neu aufgemalt. Das Fachwerk des Anbaus wies vor allem an der Nordwestfassade verfaulte Partien auf. Hier waren grössere Reparaturen und Auswechslungen von Holzteilen notwendig, was dazu

führte, dass auch einzelne Ausfachungen ersetzt werden mussten. Das Holzwerk erhielt entsprechend dem vorgefundenen Zustand einen roten Anstrich. Die Zimmerleute verstärkten den abgewichenen Dachstuhl mit zusätzlichen Streben. Die Einfachdeckung mit Biberschwanzziegeln wurde beibehalten; ein Unterdach aus Secuplate (Hart-PVC) ersetzt die bisherigen Holzschindeln.

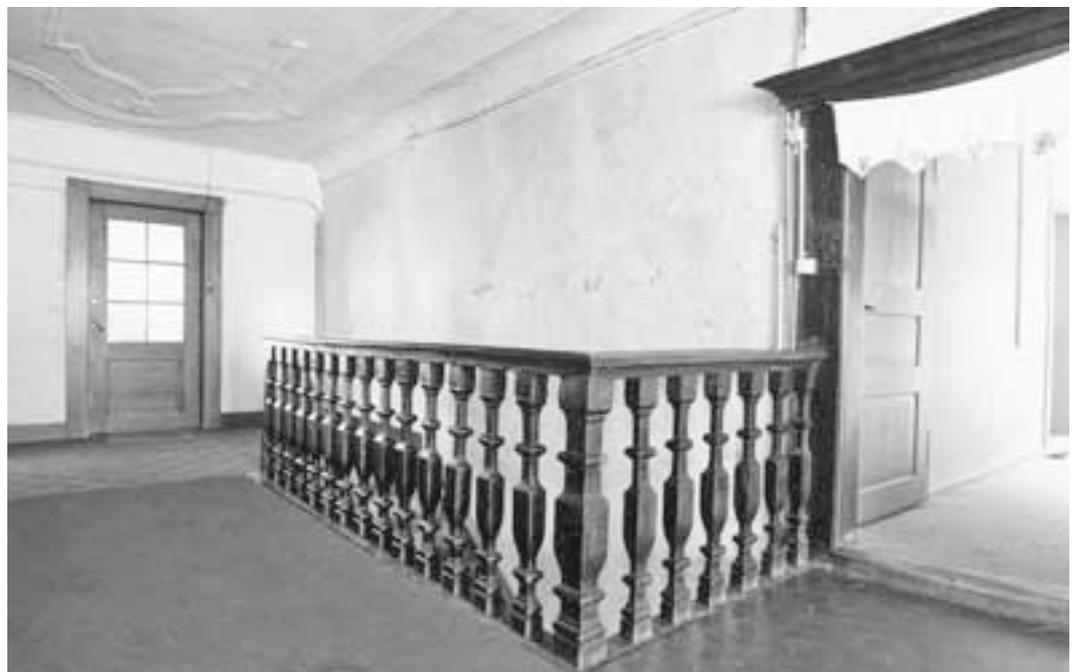
- 1926 Der ehemalige Trottraum wird zum Versammlungslokal der evangelisch-methodistischen Gemeinde umgebaut. Die Abtrennung einer Küche beraubt den Gang 1.1 seiner grosszügigen Dimensionen.

Gang 1.1, Treppenaufgang mit Balusterbrüstung. Im linken Bilddrittel die 1926 eingefügte Wand gegen die damals eingebaute Küche. Zustand Juni 2004. KDP Fotoarchiv.

Der sich über die ganze Hauslänge erstreckende Gang 1.1 zeichnet sich durch seine grosszügigen Dimensionen sowie durch die Türen und die Stuckdecke aus der Barockzeit aus. Seit 1926 war er in seiner Wirkung beeinträchtigt, da man das nordwestliche Drittel für eine Küche abgetrennt hatte. Durch Abbruch der Trennwand liess sich der ursprüngliche Raumeindruck zwar wiederherstellen, im Bereich der ehemaligen Küche war die Stuckdecke jedoch nicht mehr erhalten. Stuckateur Fredi Bosshard ergänzte das fehlende Teilstück. Da der gleichzeitig mit den Deckenstuckaturen entstandene Wandverputz viele Hohlstellen aufwies, wurde er zu grossen Teilen abgeschlagen und neu erstellt. Anstelle des bestehenden Plättlibodens, der einen historischen Tonplattenbelag ersetzt hatte, verlegte der Schreiner einen Parkett. Die Türen erfuhren eine Auffrischung. Das durch die Aufhebung der Treppe unnütz gewordene barocke Treppengeländer wurde im Estrich eingelagert.

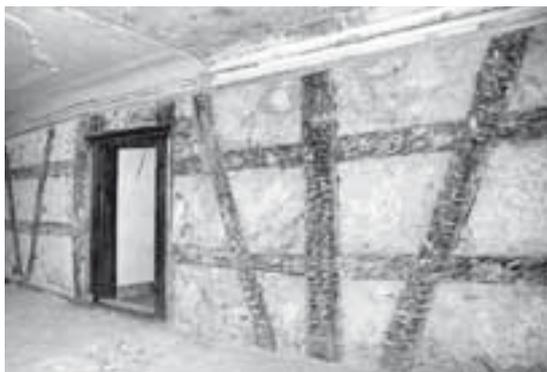
Links: Gang 1.1. Teilansicht der Südwestwand nach Entfernung des spätbarocken Wandverputzes. In der linken Bildhälfte die Tür zur Küche 1.6, unmittelbar links davon die Nahtstelle zwischen Kernbau und Altbau. Zustand April 2006. Rechts: Detail der Stuckdecke im Raum 1.5. Zustand während der Restaurierung, Dezember 2006. KDP Fotoarchiv.

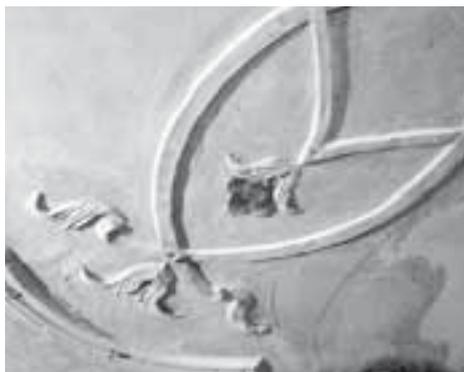
Durch die vielen Anstriche hatte die Régence-Stuckdecke im Raum 1.5 ihre Prägnanz eingebüsst. Fredi Bosshard legte die Stuckaturen in aufwändiger Arbeit frei. Dabei trat eine farbige Fassung zutage, die sich als nicht ursprünglich erwies. Eine Wiederherstellung

hätte den Raum zu unruhig werden lassen. Deshalb erhielten die Stuckaturen einen kalkweissen Anstrich entsprechend dem originalen Zustand. Die Befunde an der Nordwestwand (Fachwerk mit drei Farbfassungen, getünchter deckender Wandverputz, drei verschiedene Papiertapeten ab 1879 bis ca. 1910) wurden mit einer Gipsplatte abgedeckt, damit sie der Nachwelt erhalten bleiben. Die in Fachwerk ausgeführten Aussenwände der Räume 1.6, 1.7 und 1.8 erhielten eine Innenisolation. Das um 1900 entstandene Feldertäfer des Raums 1.7 musste zu diesem Zweck entfernt und anschliessend wieder montiert werden. Im Raum 1.8, der vorher durch ein modernes Wändchen unterteilt war, fand eine grosszügige Wohnküche Platz. Um den Estrichboden isolieren zu können, entfernte man im Dachgeschoss die teilweise noch alten Bodenbretter und riss die aus Strohlehmwickeln gebildete ursprüngliche Decke der 1625 eingerichteten, ehemaligen Küche 1.6 heraus. Im Schutt zwischen den Einschubbrettern und den Bodenbrettern fand der Eigentümer das Fragment einer reliefierten Bodenplatte aus gebranntem Ton mit einem Eichblattmotiv.⁴ Die kantonale Denkmalpflege setzte sich für die Erhaltung der bestehenden Innen- und Vorfenster ein. Die Beteiligten einigten sich auf einen Kompromiss: Vier ältere Fenster blieben samt Vorfenstern erhalten und wurden instand gestellt. Die übrigen Fenster, von denen die meisten aus den 1920er Jahren stammten, wurden durch denkmalpflegegerechte Isolationsfenster ersetzt.

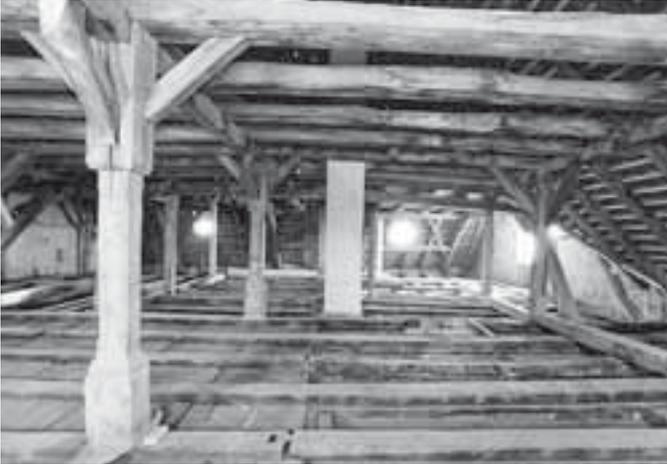
Oben links: Dachraum (1. Dachgeschoss). Zustand nach Entfernung der Bodenbretter und des Schutts, Januar 2006. Oben rechts: Kernbau, 1. Dachgeschoss. Die nordöstliche Giebelwand mit dem Abdruck von zwei älteren Dachneigungen (1, 2). Zustand Oktober 2005. KDP Fotoarchiv.
