ZÜRCHER DENKMALPFLEGE

17. Bericht 2003–2004

Rheingasse 9

Wohnhaus, ehem. Bauernhaus Vers. Nr. 4

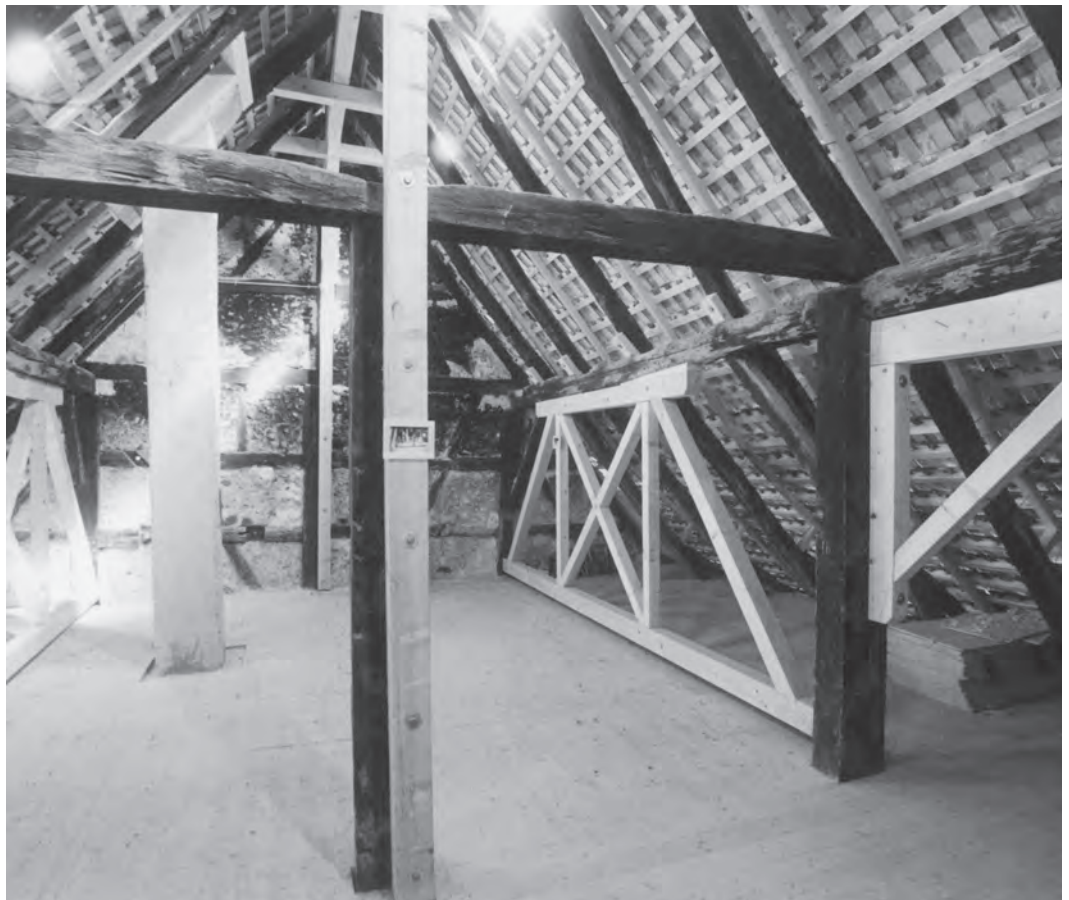
Ansicht des Dachstuhls mit neuen Hilfskonstruktionen gegen Osten. Zustand nach der Renovation, März 2004. KDP Fotoarchiv.

Die neuen, linearen Hilfskonstruktionen aus Holz und Metall kontrastieren wirkungsvoll mit den alten, krumm gewachsenen und russgeschwärzten Hölzern. Der denkmalpflegerische Eingriff setzt sich deutlich vom historischen Bestand ab. Er schmälert den Wert des Objektes nicht, sondern wird als Hilfeleistung erfassbar, die das Alte respektvoll betont. (Dok. 6)

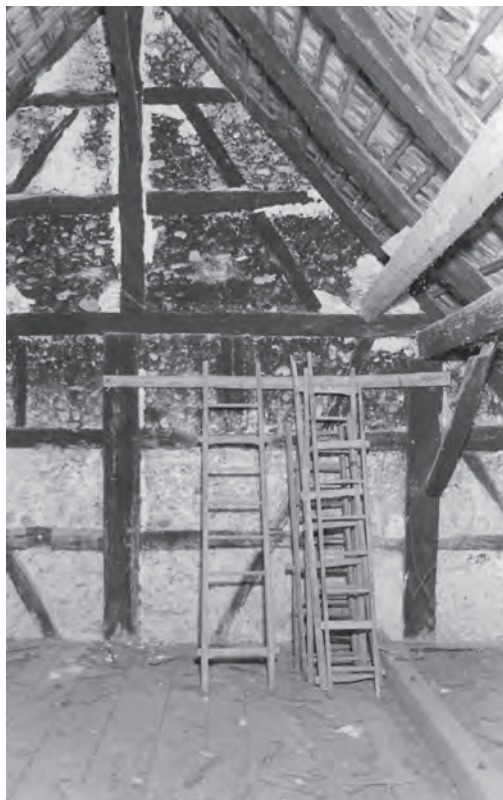
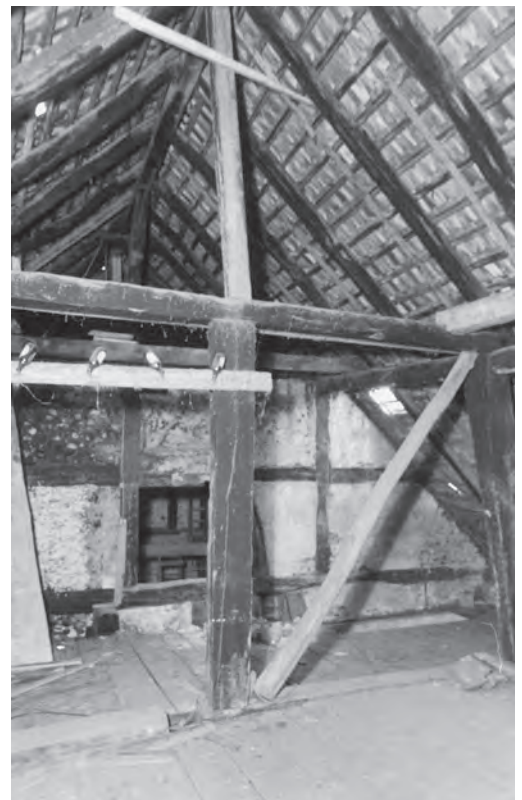
Links: Ansicht der Ostwand des Dachraums. Zustand vor der Renovation, November 2001. Rechts: Dachraum und Westwand von Osten. Zustand vor der Renovation, November 2001. KDP Fotoarchiv.

Das Fachwerkgebäude aus dem Jahr 1530 befand sich 2002 in einem sehr schlechten baulichen Zustand und bedurfte dringend einer statischen Sanierung. Der Eigentümer erklärte sich in Absprache mit der kantonalen Denkmalpflege bereit, auf eine intensive Nutzung des bedeutenden historischen Dachstuhls zu verzichten, ihn als Kaltraum zu belassen und von aussen zu erschliessen. Da das Dachwerk im Laufe der Zeit mehrere tief greifende Veränderungen erfahren hatte, kam eine Rückführung in den ursprünglichen Zustand nicht in Frage. Werner Georg Kuster und der zuständige Bauberater einigten sich stattdessen auf eine behutsame Konsolidierung des bestehenden Dachstuhls. Die denkmalpflegerische Intervention umfasste den Einbau von neuen Hilfskonstruktionen und Sparren, die mit Distanzschrauben («top-roc») an das alte, nicht mehr ausreichend tragfähige Holzwerk geschraubt wurden und dessen statische Stabilität nun wieder gewährleisten. Mit der beschriebenen Methode gelang sogar die Erhaltung geschwächter Hölzer, deren Ausbau zu statischen Problemen und zu grösseren materiellen Verlusten geführt hätte. Zugleich konnte die durch Überlastung verformte Dachfläche durch die Gitterwirkung von alten und neuen Sparren verstärkt und geringfügig begradigt werden. Die handgefertigten Biberschwanzziegel wurden abgedeckt, gereinigt und neu verlegt, beschädigte Stücke ersetzt.

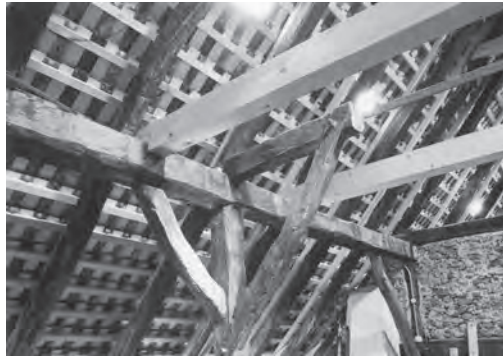
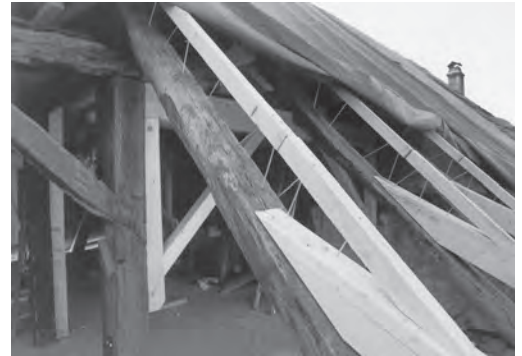
Neue Hilfskonstruktionen im Dachstuhl. Links: Zustand nach der Instandstellung, März 2004. Rechts: Zustand während der Instandstellung, September 2002. KDP Fotoarchiv.

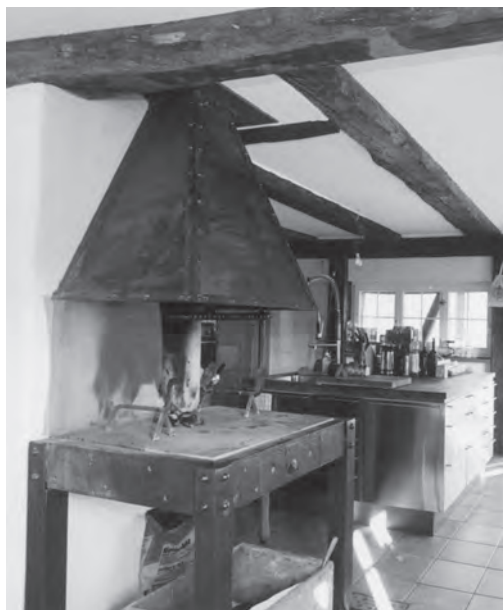
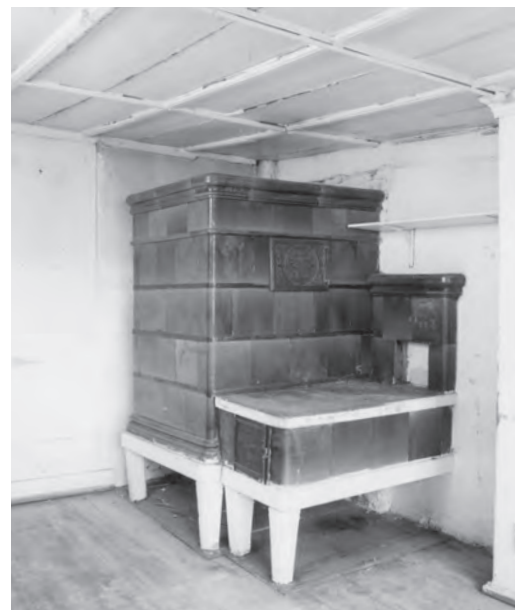
Links: Küche nach der Renovation, März 2004. Rechts: Kachelofen in der Stube 1.08. Zustand vor dem Ausbau, November 2001. KDP Fotoarchiv.

Die Renovationsarbeiten im Innern des Gebäudes beinhalteten eine Veränderung der internen Erschliessung: Die alte Treppe im Korridor 0.01/1.01 wurde durch eine neue ersetzt. In der ehemaligen Scheune 0.10/1.09 baute man zudem eine gegenläufige Treppe mit Podest ein, die den Dachstock separat erschliesst. Durch die Entfernung von teils originalen Trennwänden bekamen die beiden Korridore 0.01 und 1.01 sowie die Stube 0.02 und die Küche 0.05 grosszügigere Dimensionen. Die Fachwerkwände und Decken der Wohnräume wurden neu verputzt, wobei die Deckenbalken in einzelnen Kammern sichtbar blieben. In der Stube 1.08 entfernte man die Decke des 18. Jahrhunderts. Die ebenerdigen Böden tiefte man wegen der geringen Raumhöhen ab und belegte sie mit Tonplatten oder Holzriemen. Der Ofen mit grün glasierten Kacheln und einer seitlichen Sitzbank in der Stube 1.08 wurde fachgerecht demontiert und von der kantonalen Denkmalpflege übernommen. (Dok. 4)

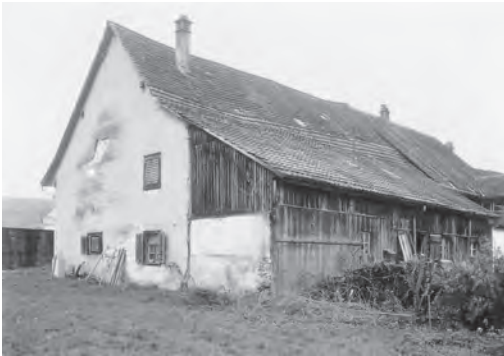
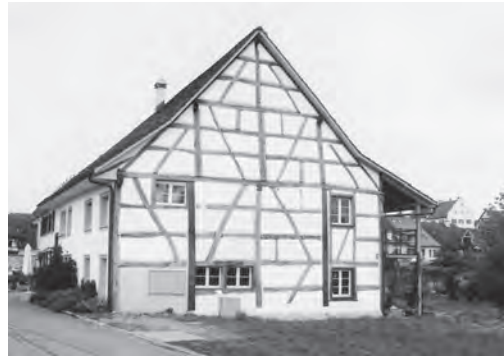
Links: Gesamtansicht von Nordosten. Zustand vor der Renovation, November 2001. Rechts: Gesamtansicht von Südosten. Zustand nach der Renovation, August 2006. KDP Fotoarchiv.

Im Rahmen der Aussenrenovation wurde der Schopfanbau von 1900 auf der Nordseite des Gebäudes abgebrochen und in der westlichen Hälfte durch einen neuen ersetzt. In der östlichen Hälfte erstellte man Lauben. Die Süd- und Ostfassade wiesen vor der Aussenrestaurierung einen hell gestrichenen, schlecht erhaltenen Besenwurf-Verputz⁴ auf, der nicht mehr saniert werden konnte. Die schlecht erhaltene Südfassade erhielt einen neuen Verputz, während die östliche Fachwerkwand freigelegt und zusammen mit der nördlichen instand gestellt wurde. Sämtliche Fenster erfuhren eine Erneuerung, jene der Südfassade zusätzlich eine Auszeichnung durch grau gestrichene Umrahmungen. Die Dachgesimse und -untersichten sowie die Spenglerarbeiten mussten ersetzt werden.
