# ZÜRCHER DENKMALPFLEGE

17. Bericht 2003–2004

## ZELL

Müliwiesstrasse bei 2  
 Speicher Vers. Nr. 80

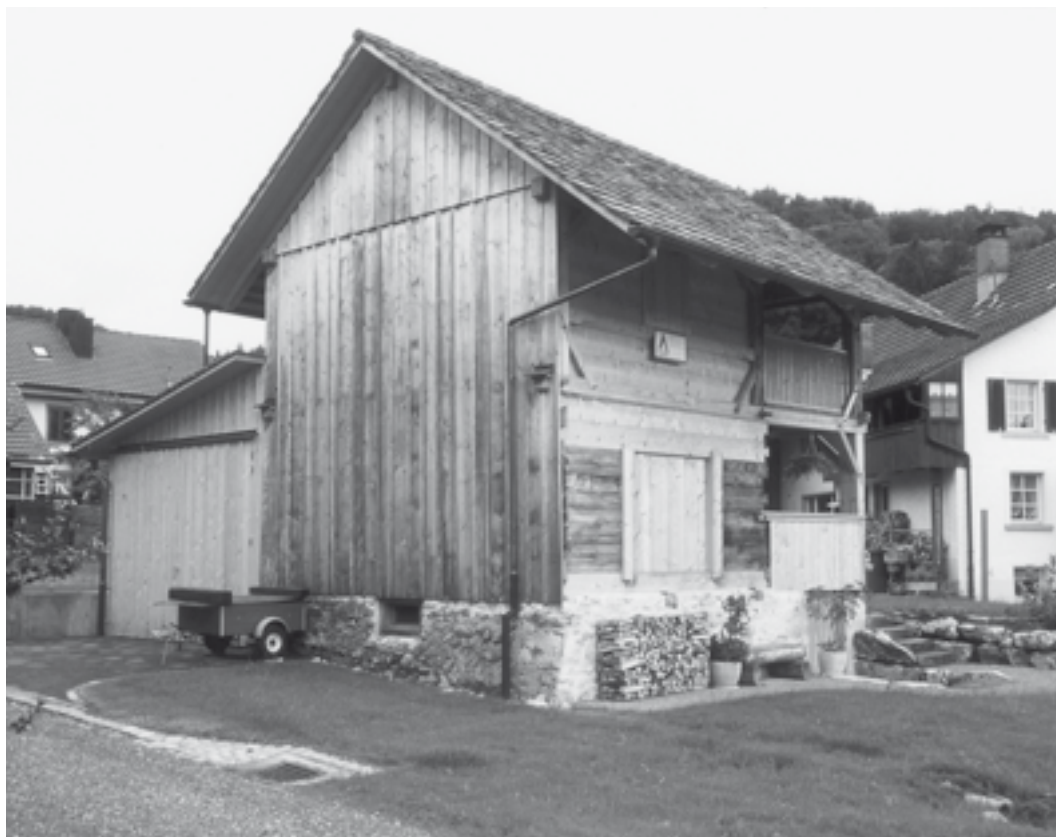
Gesamtansicht von Südwesten nach der Restaurierung mit dem 2004 erstellten Pultdachanbau. Zustand Juli 2005. KDP Fotoarchiv.

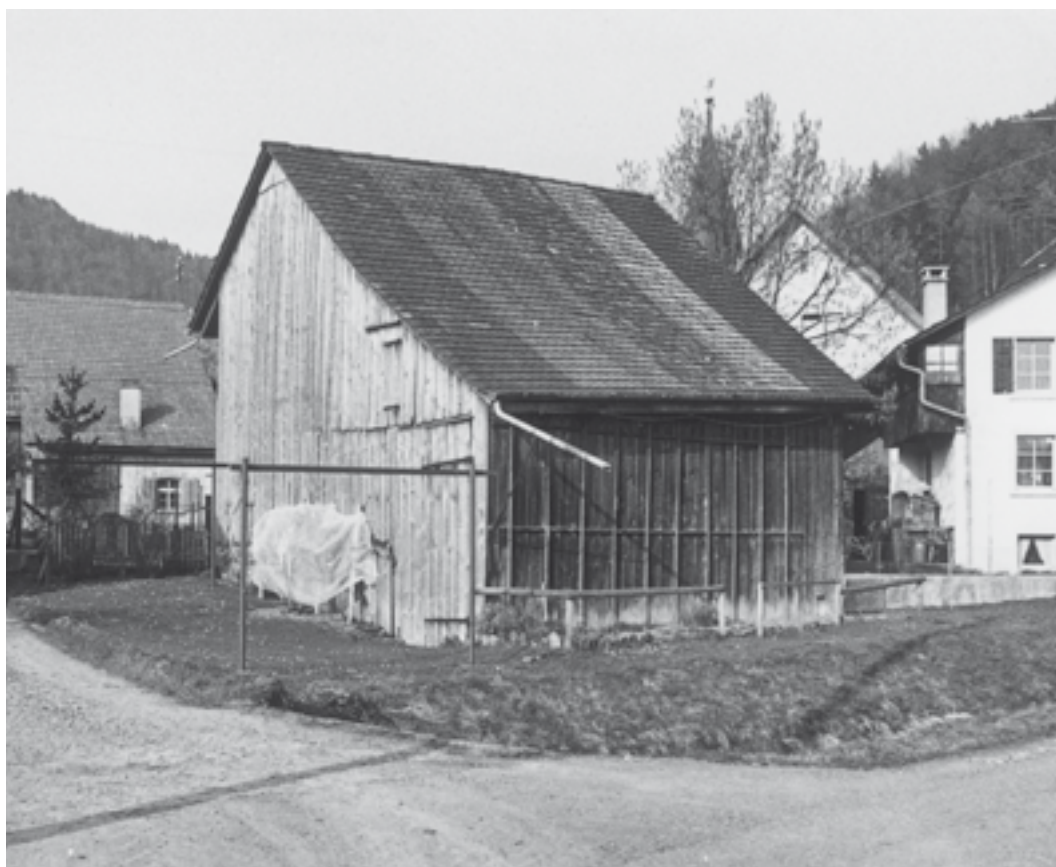
Gesamtansicht von Südwesten; im Hintergrund die reformierte Kirche. Zustand März 1977. KDP Fotoarchiv.

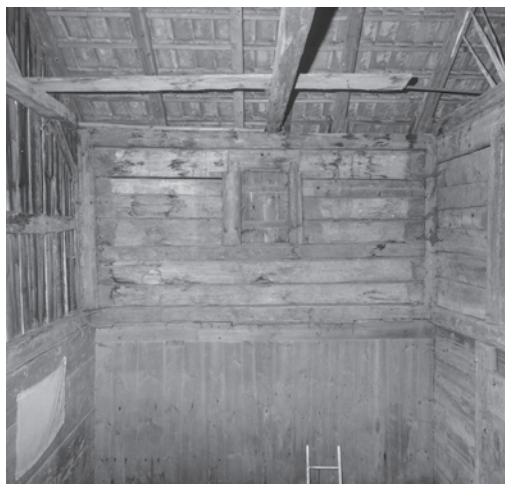
Innenansichten des Spei-  
cherraumes ohne Ge-  
schossbalken. Zustand vor  
der Restaurierung. Links:  
Nordwand. Rechts:  
Südwand mit nachträglich  
in die Blockwand einge-  
schnittener Öffnung.  
Zustand Dezember 2000.  
KDP Fotoarchiv.

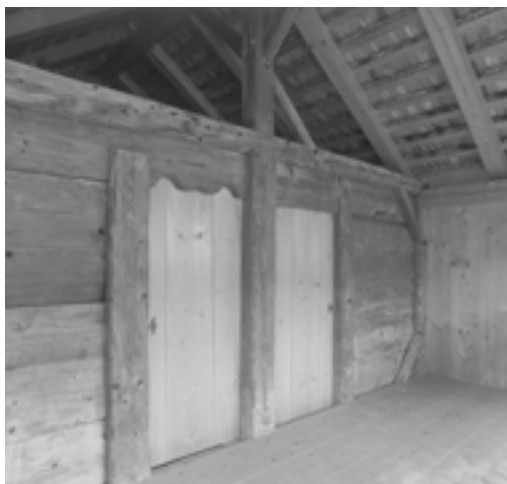
Links: Vorraum im Obergeschoss. Zustand nach der Restaurierung mit neuen Türen, Juli 2005. Rechts: Gesamtansicht von Südosten. Zustand nach der Restaurierung, Juli 2005. KDP Fotoarchiv.
