ZÜRCHER DENKMALPFLEGE

14. BERICHT 1995–1996

BENKEN

Reformierte Kirche Vers. Nr. 94

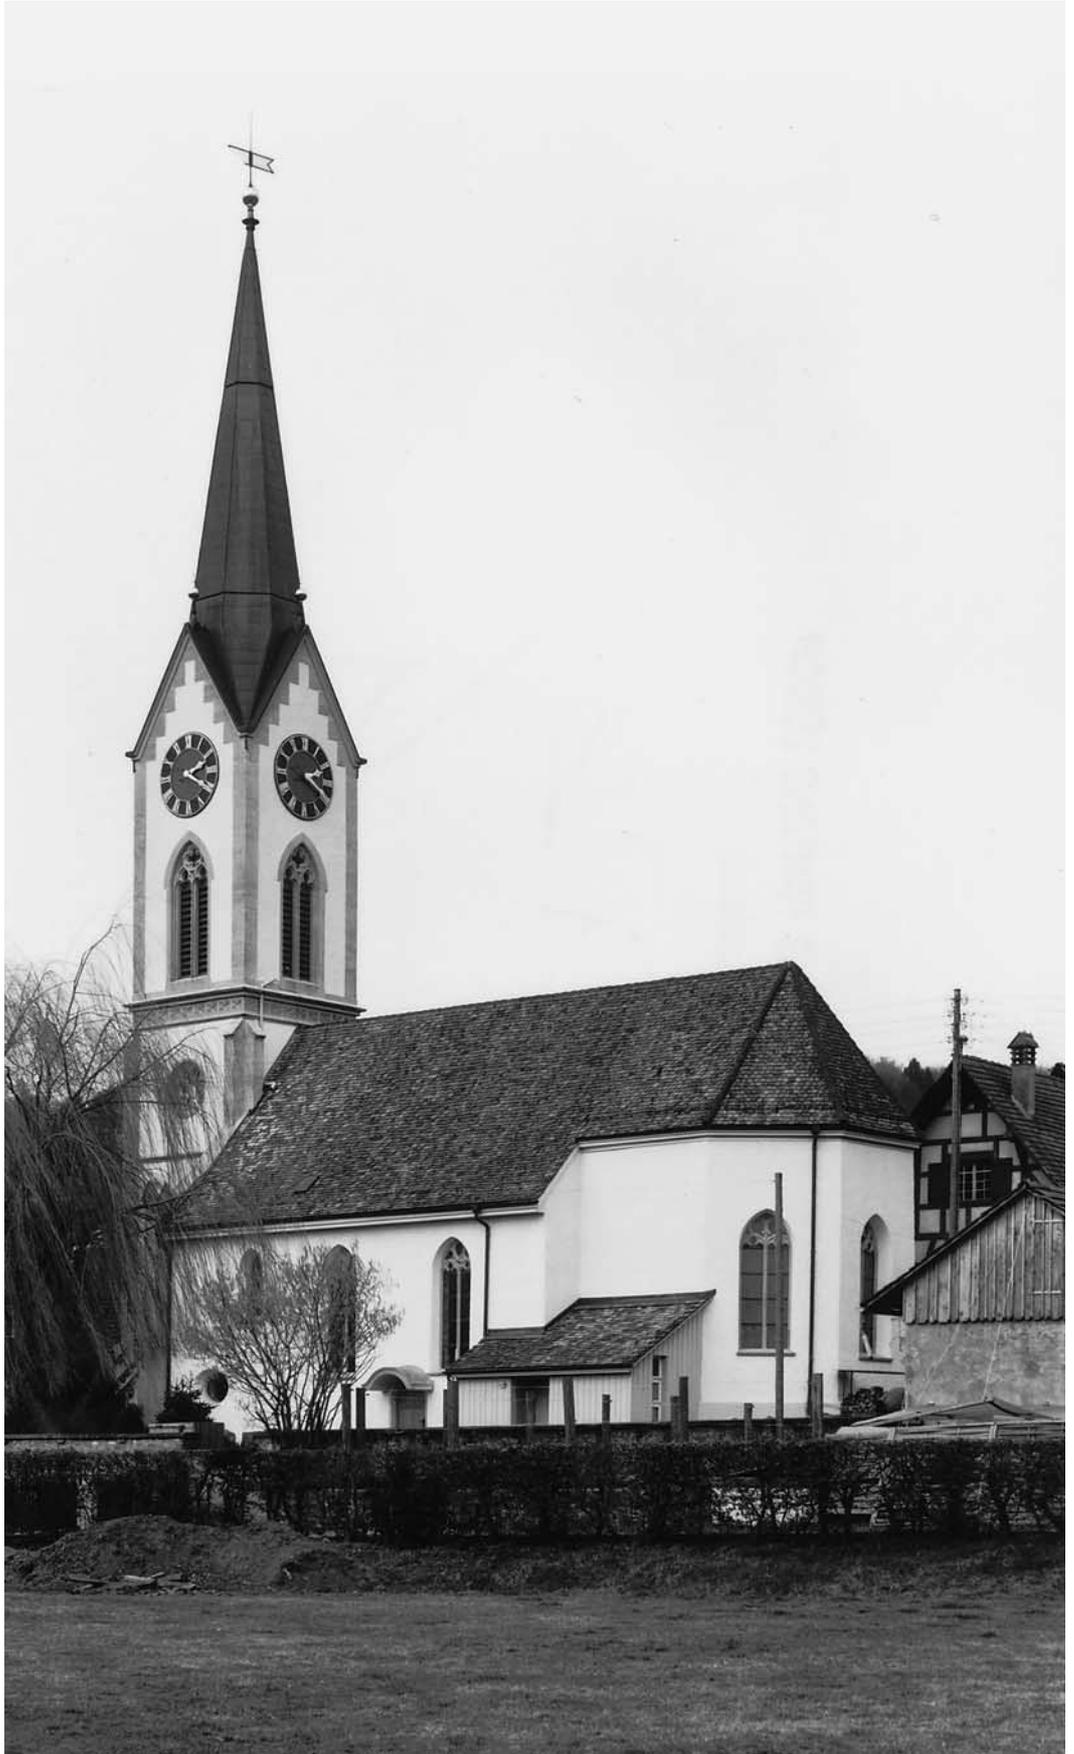
Die Kirche nach der Renovation. Zustand 1998.

Das Äussere des Kirchenschiffs war vor der Renovation schmutzig und verfleckt. Der Verputz lag stellenweise hohl, insbesondere der Deckputz war z.T. sehr mürbe und sandete samt der darauf liegenden Farbe ab. Daher entschloss man sich, bei Hohlstellen den ganzen, und wo es möglich war, nur diesen Deckputz abzustossen, zu erneuern und zu streichen. Das Steinwerk musste ausgebessert und verfestigt werden. Spenglerarbeiten, Blitzschutz und Dacheindeckung wurden repariert. An den masswerkverzierten Langhaus- und Chorfenstern wurden die innenliegenden Rahmenfenster (vgl. Zeittafel: 1968) entfernt und die Kunstverglasung von 1914 beidseitig mit neuen Isoliergläsern versehen. Diese Lösung ist als Ausnahmefall zu bezeichnen, denn die Bleiränder sind so weder von aussen noch von innen als Profil erkennbar. Dafür sind die farbigen Randfriese wieder sichtbar, und die Wärmedämmung ist ebenfalls gewährleistet.⁸

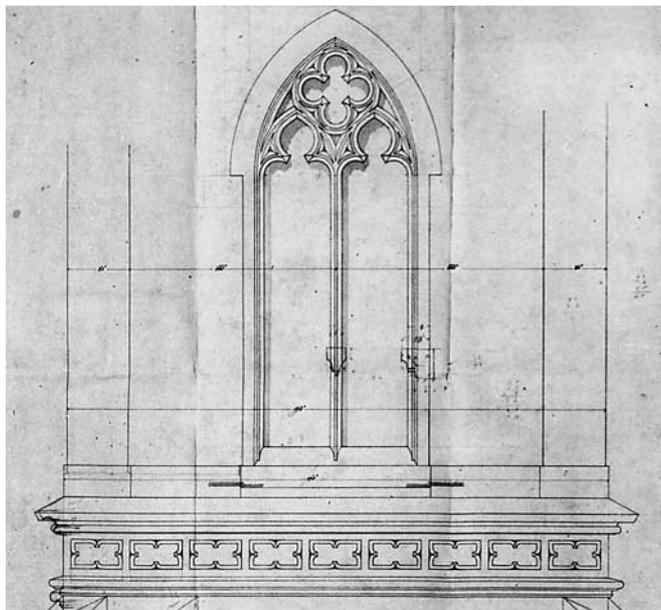
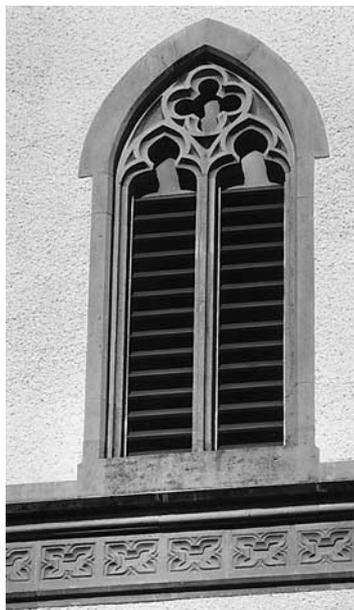
Links: Ausführungsplan für das Glockengeschoss mit neugotischer Schallöffnung; unsigned (wohl von Staatsbauinspektor Johann Jakob Müller), undatiert. Original im KgdeA Benken (II B. 6.1).
Rechts: Die neugotische Schallöffnung nach der Restaurierung, Zustand 1999.

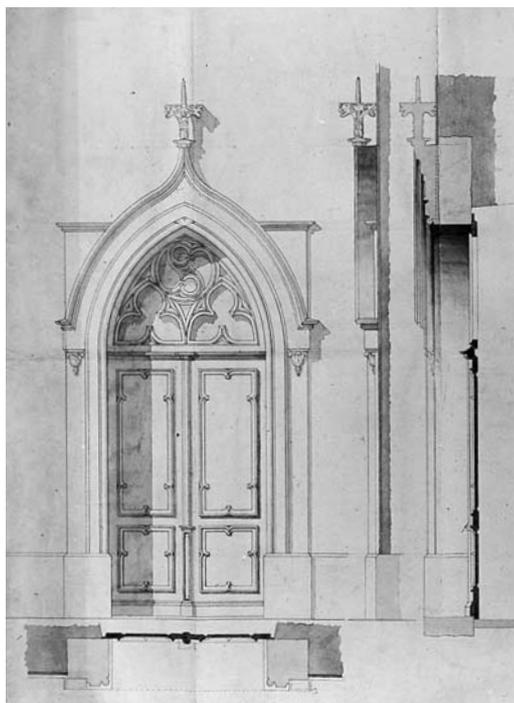
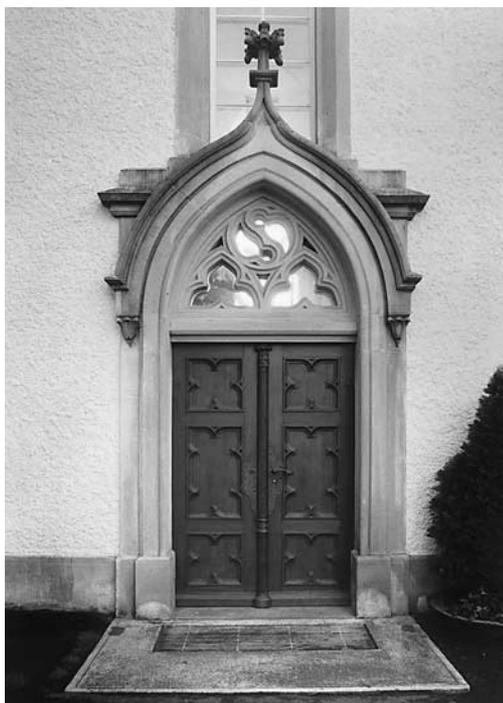
Links: Ausführungsplan für das neugotische Portal auf der Nordseite des Kirchturmes; unsigned (wohl von Staatsbauinspektor Johann Jakob Müller), undatiert. Original im KgdeA Benken (II B. 6.1).
Rechts: Das neugotische Portal nach der Restaurierung, Zustand 1999.

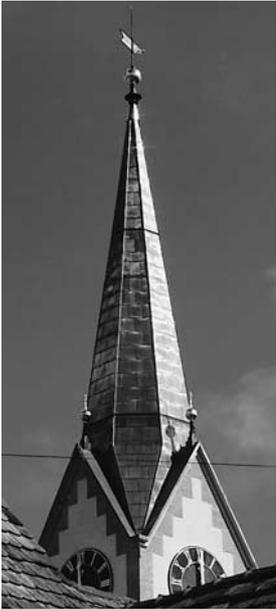
Der Turmhelm mit der neuen, glänzenden Kupferblechabdeckung, Zustand 1995.

Das undichte Turmdach hatte zu Schäden an der Helmkonstruktion von 1868–1869 geführt und löste die umfassende Aussenrenovation aus. Bei der 1994 begonnenen Turmrenovation konzentrierte man sich auf die Reparatur von beschädigtem Holz- und teilweise defektem Steinwerk (Gewände), die Instandstellung der Zifferblätter samt Zeigern und der Uhranlage und der Schallläden, die Sanierung des Verputzes und den Neuanstrich, die Neueindeckung des Helmes mit Kupferblech. Das Fugenbild der Kupferblecheindeckung entspricht dem Vorzustand, ist jedoch wie an der reformierten Kirche Zürich-Seebach, mit Schlitzfenstern für die Hinterlüftung versehen. Auf eine vorgängige künstliche Patinierung wurde verzichtet.

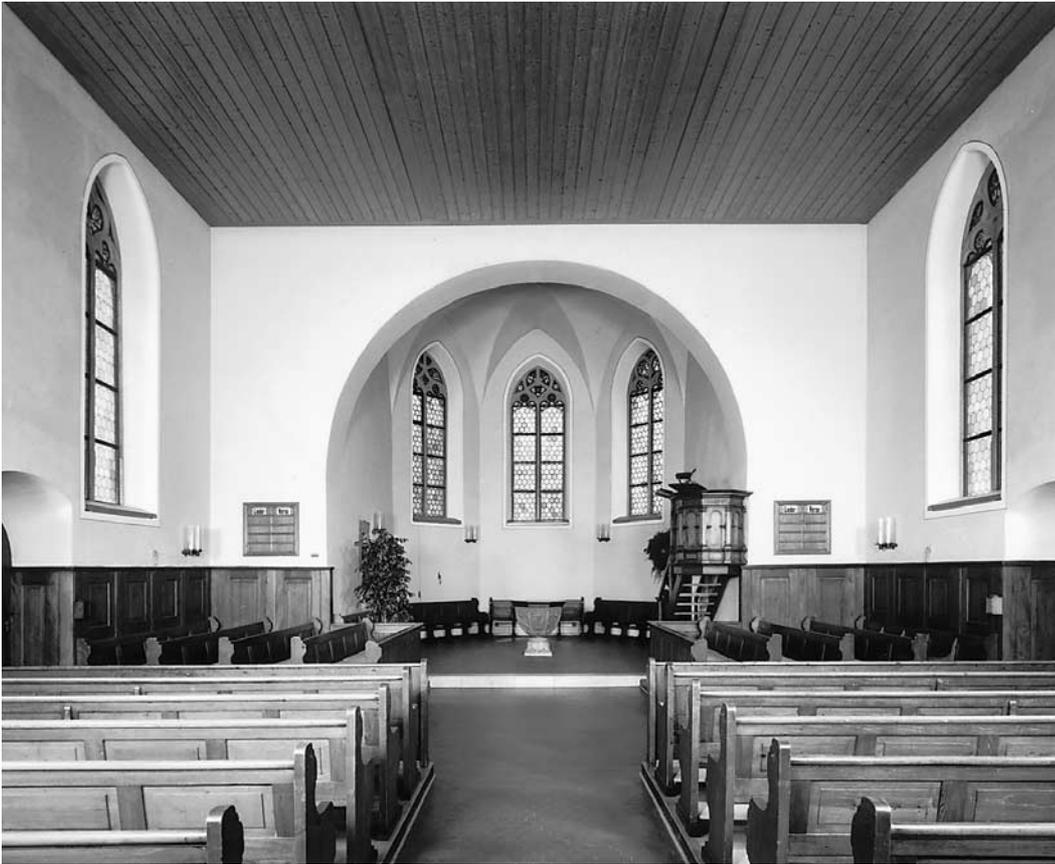
Der Innenraum wurde im Zustand von 1968 belassen und erhielt lediglich einen neuen Wandanstrich.

Inneres der Kirche gegen den Chor nach der Renovation von 1994–1995. Beibehaltung des purifizierten Zustandes von 1967–1968. Photo 1998.
