ZÜRCHER DENKMALPFLEGE

17. Bericht 2003–2004

DACHSEN

Wohnhaus, ehem. Bauernhaus Vers. Nr. 14

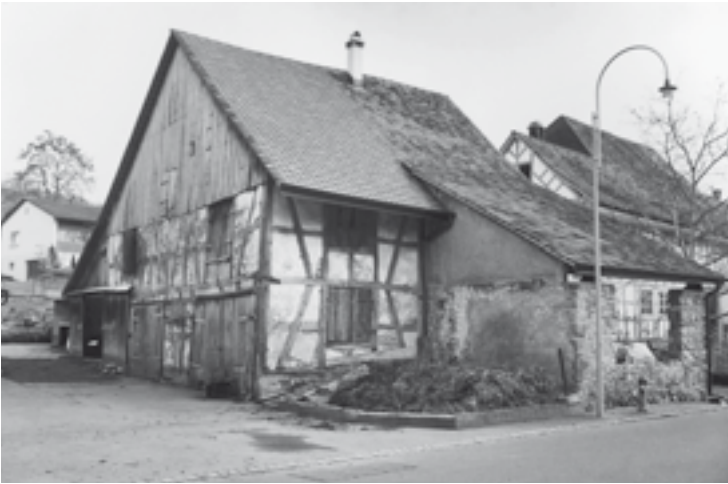
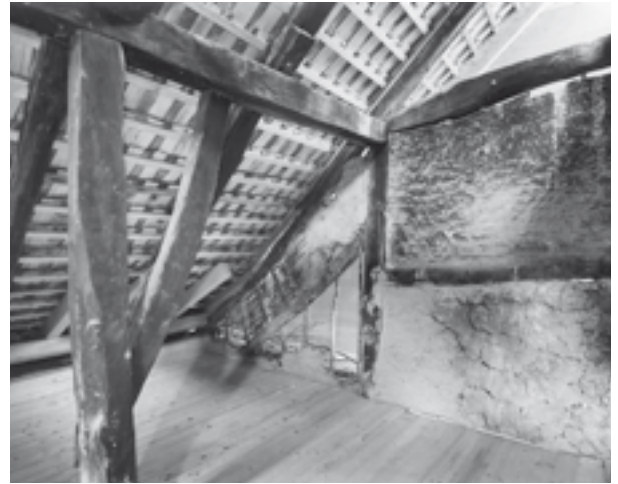
Oben links: Gesamtansicht von Westen; im Vordergrund der Scheunen-
anbau des 19. Jahrhunderts. Zustand Dezember
2004. Oben rechts: Dach-
raum. Ausschnitt der
Trennwand mit Flecht-
werkausfachungen, da-
hinter die neu erstellte
Brandmauer zur angebau-
ten Scheune. Zustand
Dezember 2004. KDP
Fotoarchiv.

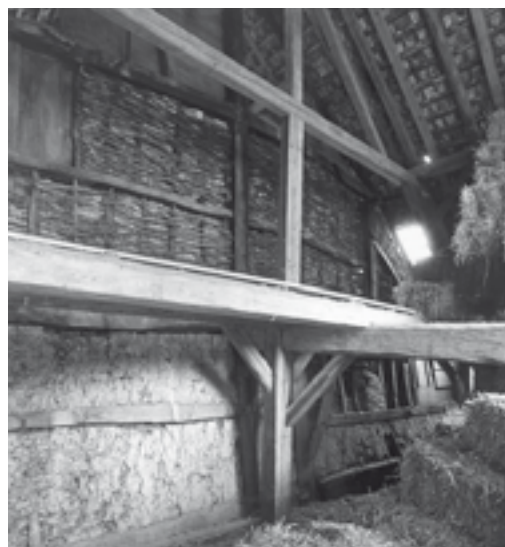
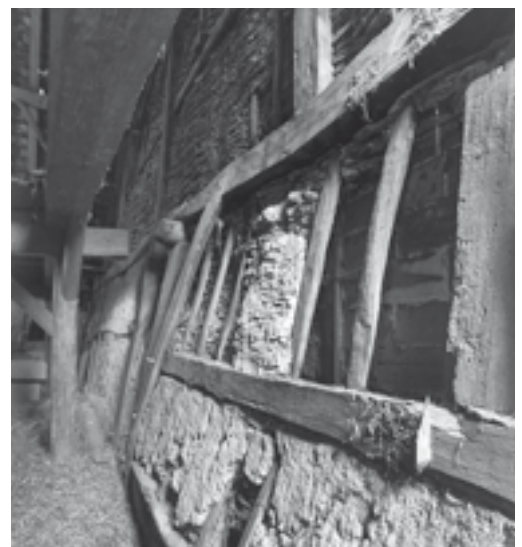
Links und rechts: Trennwand mit Flechtwerkaus-
fachungen vor der
Errichtung der Brand-
mauer gegen den süd-
östlich anschliessenden
Wohnteil, Zustand März
2003. KDP Fotoarchiv.

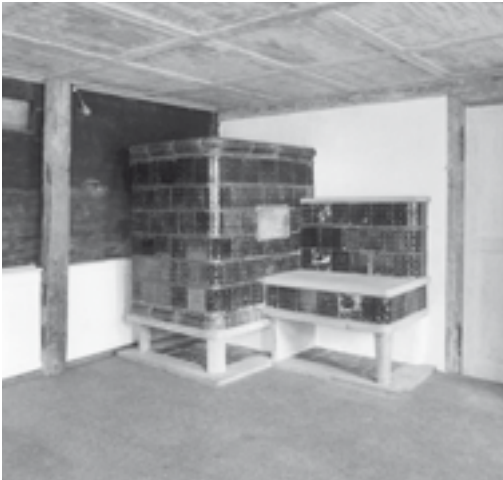
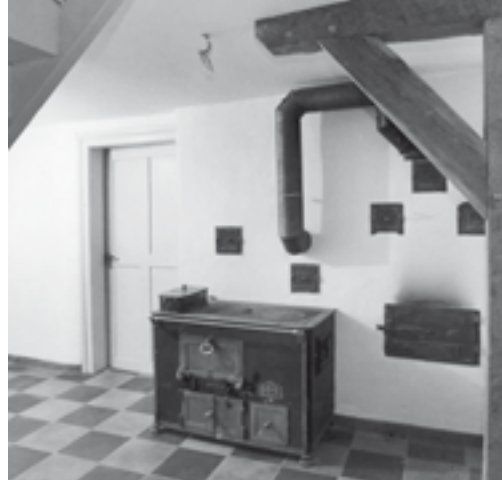
Innenräume im Erdgeschoss nach der Restaurierung, Zustand Dezember 2004. Links: Stube 0.02 mit dem wiederaufgesetzten Kachelofen an der Nordostwand. Rechts: Eingangsbereich 0.01 mit dem alten Eisenherd der ehemaligen Küche an der südwestlichen Feuerwand. Unten: Badezimmer mit Ausschnitt der ehemaligen nordöstlichen Trauffassade des Wohnteils. KDP Fotoarchiv.

Den aus einem zweigeschossigen Wohnteil mit je drei nebeneinander liegenden Räumen bestehenden Kern des Hauses veränderte man nur dort, wo dies erforderlich war. Die Wand zwischen der alten Küche 0.01 im Eingangsbereich des Erdgeschosses und der nordöstlich angrenzenden Kammer 0.03 wurde geöffnet, der kleine Abort rechts des Eingangs entfernt. Auf diese Weise konnte der neu geschaffene, grosszügige Küchen- und Essbereich funktional gestaltet und vom Eingangsbereich in die Nordostecke des Raumes verlegt werden. Der alte Eisenherd der ehemaligen Küche wurde in situ belassen und instand gestellt. In der ebenerdigen Stube 0.02 entfernten die Bauleute das Feldertäfer an den Wänden teilweise, um die darunter liegende, originale Bohlenwand sichtbar zu machen. An der Felderdecke löste man die jüngste Malschicht ab. Der grün glasierte Kachelofen mit Ofenbank an der Nordostwand wurde neu aufgesetzt und ist heute wieder funktionstüchtig.

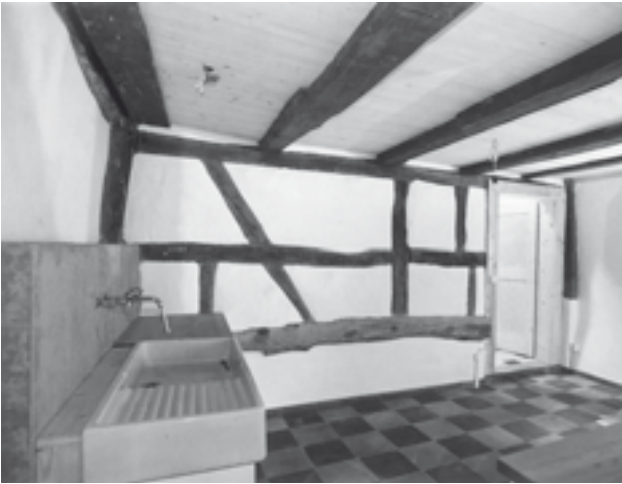
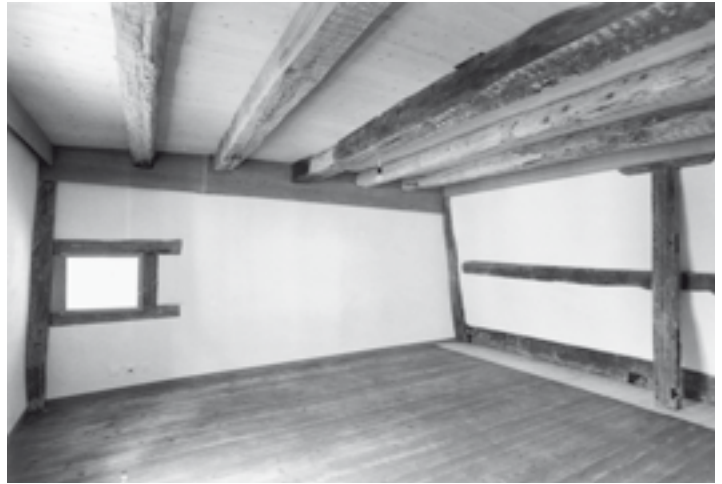
Die Binnenwand zwischen dem Wohnteil und der zu Beginn des 19. Jahrhunderts angebauten Scheune (Vers. Nr. 15) fällt über die gesamte Höhe vom Erd- bis zum Dachgeschoss ungefähr 1.5 Meter aus dem Lot. Diese eindrückliche schiefe Wand ist im Ober- und Dach-

Innenräume nach der Restaurierung, Zustand Dezember 2004. Oben links: Küche und Essraum 0.03 im Erdgeschoss; im Hintergrund der Durchgang ins Badezimmer 0.04. Oben rechts: Kammer 1.02 im Obergeschoss mit alter Fensteröffnung in der Südwestwand; gut erkennbar ist die schiefe Trennwand zur anschliessenden Scheune. KDP Fotoarchiv.

geschoss nach wie vor erlebbar. Dank der Zustimmung der Eigentümer der angebauten Scheune (Vers. Nr. 15), die Brandmauer vor der Nordwestmauer des Wohnhauses auf ihrem Grundstück zu errichten, konnte der Kontrast der schiefen Innenwand mit Bohlen und Lehmflechtwerkausfachungen und der aufrechten Wände besonders verdeutlicht werden.

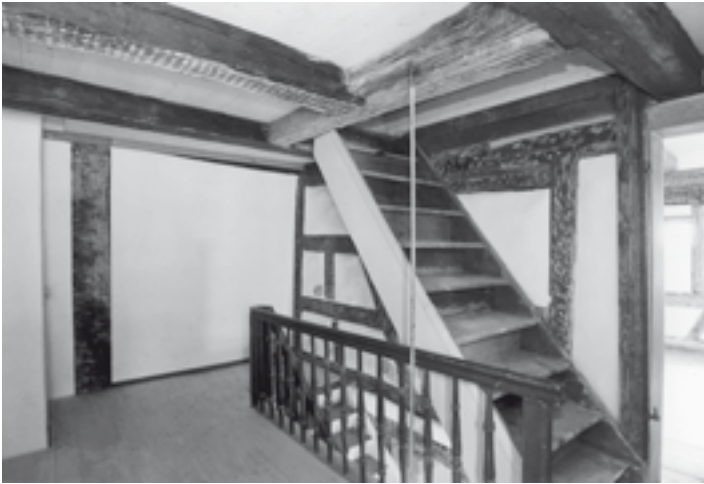
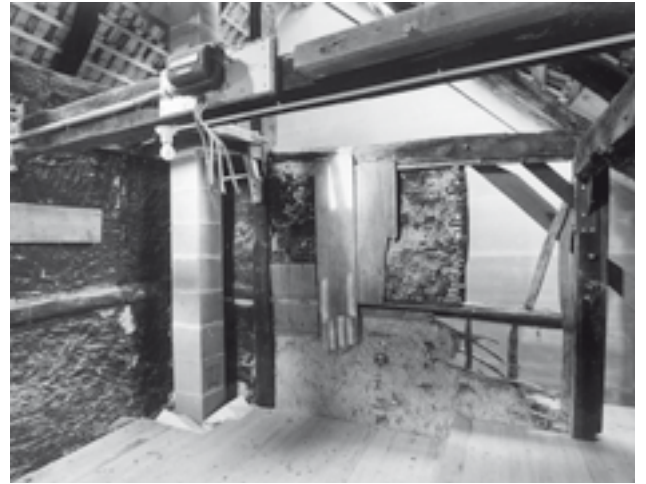
Inneres nach der Restaurierung, Zustand Dezember 2004. Oben links: Treppenaufgang ins Dachgeschoss. Oben rechts: Teilansicht der rauchgeschwärzten Dachkonstruktion. KDP Fotoarchiv.

Die Bollensteinwände und das ausgemauerte Fachwerk besserten die Handwerker aus. In den Räumen des Obergeschosses (1.01–1.03) belies man die Fachwerkkonstruktion und die Bohlenbalkendecken sichtbar. Der steile hölzerne Treppenaufgang zum Dachgeschoss wurde geöffnet und erneuert. Der Bretterboden im Dachgeschoss (2.01–2.02) war in einem derart schlechten Zustand, dass er vollständig ersetzt werden musste.

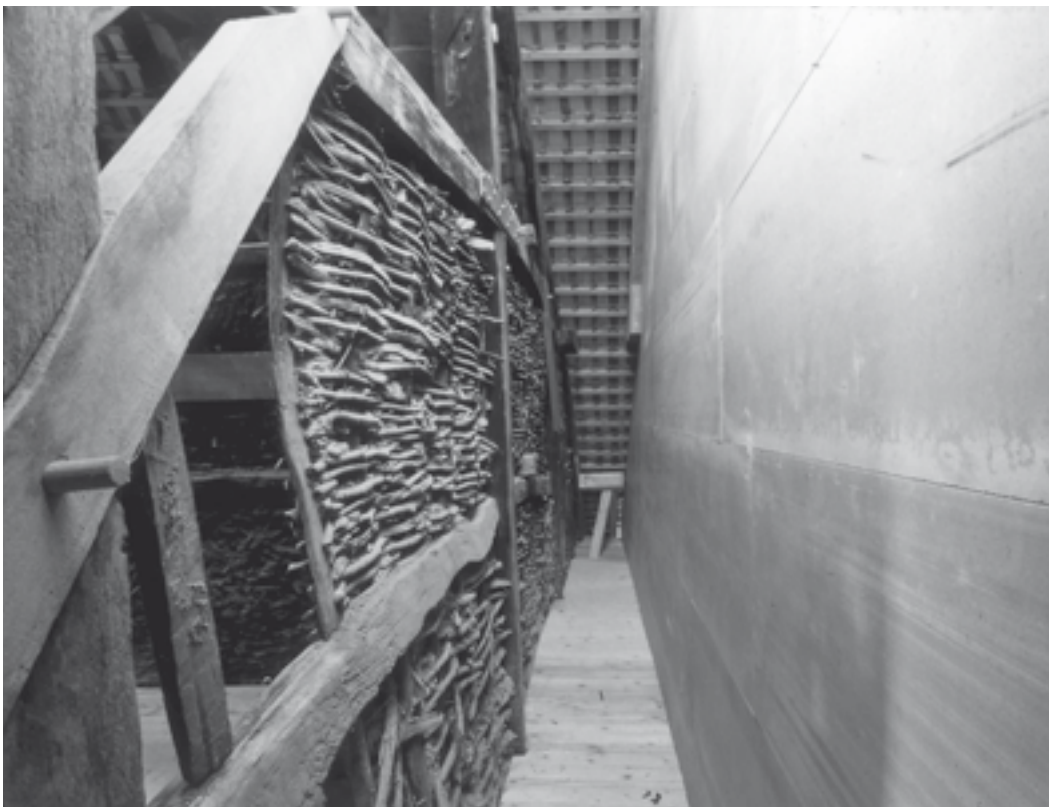
Teilansicht der alten Fachwerkwand mit Flechtwerkausfachungen und der neu errichteten Brandmauer gegen die angrenzende Scheune. Zustand Dezember 2004. KDP Fotoarchiv.
