ZÜRCHER DENKMALPFLEGE

17. Bericht 2003–2004

FLURLINGEN

Trotgebäude, sog. Stantenwegtrotte Vers. Nr. 754

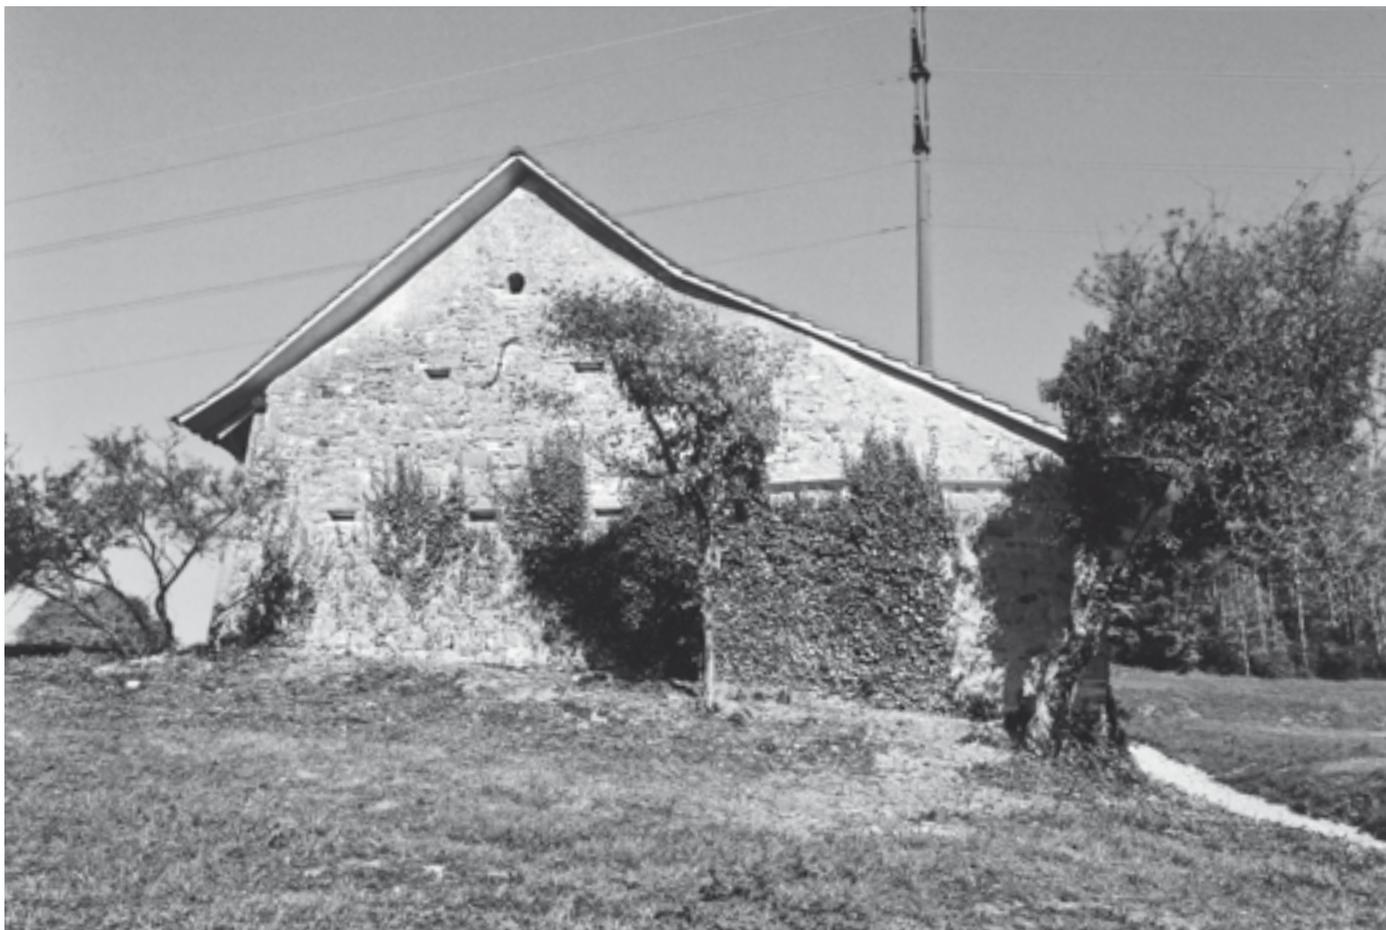
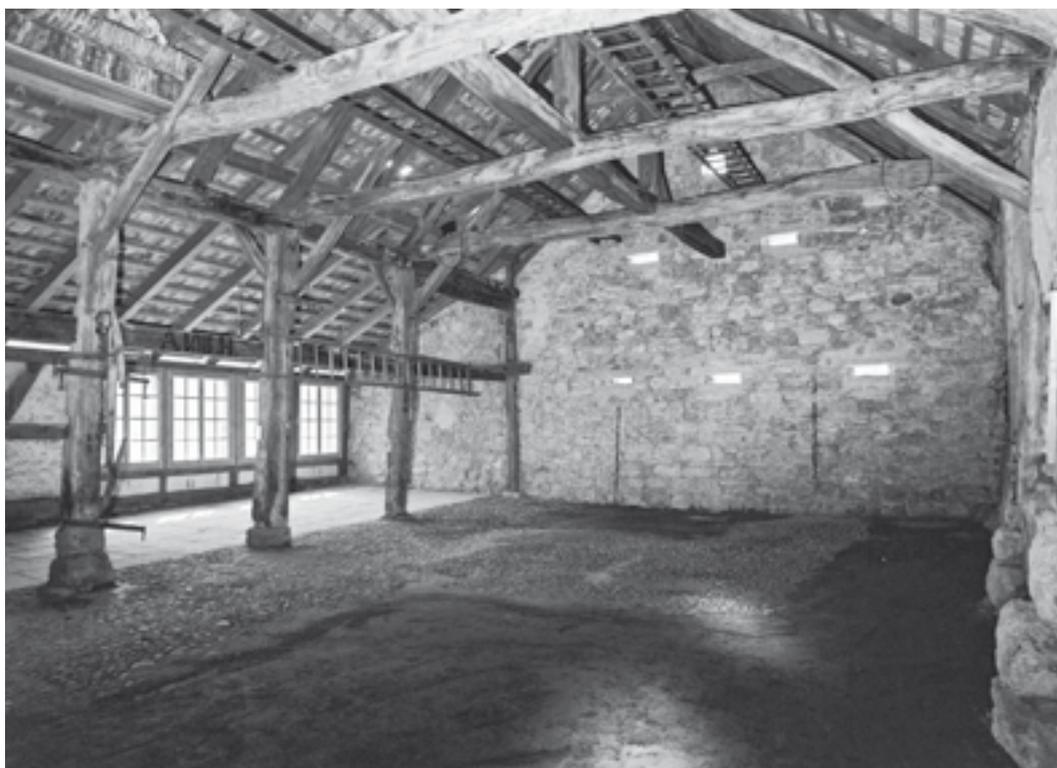
Oben: Westliche Giebel-
fassade nach der Instand-
stellung. Zustand Oktober
2003. Rechts: Innen-
ansicht mit Stützenreihe,
nachträglichem Schlepp-
dachanbau und westlicher
Giebelmauer mit hori-
zontalen Luftschlitzen.
Zustand Oktober 2003.
KDP Fotoarchiv.

Die Westmauer der Trotte wurde zum grössten Teil in ihrem Zustand belassen; die Sanierung beschränkte sich vor allem auf das Reparieren von Fehlstellen sowie die Wiederherstellung der ehemaligen Lichtöffnungen. An der Westwand des Anbaus wurden die nachträglich ausgebrochenen Fensteröffnungen mit Bollensteinen zugemauert. Aus statischen Gründen musste der Anbau mit Zugbändern im Innern wie auch an der Fassade des Hauptbaus verankert werden. Damit konnte man eine kostspielige Unterfangung vermeiden. Die Südwand des Anbaus war im Bereich der Südwestecke eingestürzt. Auf einen originalgetreuen Wiederaufbau dieses Teiles wurde weitgehend verzichtet. Stattdessen nutzte man die Fehlstelle zum Einbau von Fenstern, die aus dem Fundus der kantonalen Denkmalpflege stammen. Für die Sicherung der Wand wurde punktuell ein neues Fundament erstellt. Das Flügeltor in der Südwand der Trotte musste erneuert werden.

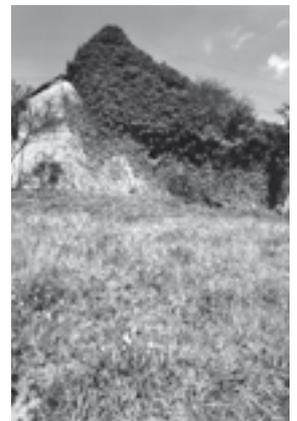
Überwachsene westliche Giebelfassade. Zustand vor der Instandstellung, April 2003. KDP Fotoarchiv.

Der Anblick der Stantenwegtrotte bot jahrelang keinen Anlass zur Freude: Halb zerfallen und von wildem Pflanzenwerk überwuchert, wurde sie weder genutzt noch unterhalten. Die Gemeinde Flurlingen als neue Besitzerin ab 2002 wollte die Trotte als Zeuge der weinbäuerlichen Vergangenheit erhalten und gelangte daher an die kantonale Denkmalpflege. Die Fachstelle befürwortete die geplante schonende Sanierung, um das einmalige Gebäude, dessen ursprüngliche Wandkonstruktion grösstenteils noch erhalten war⁴, vor dem weiteren Zerfall zu retten.

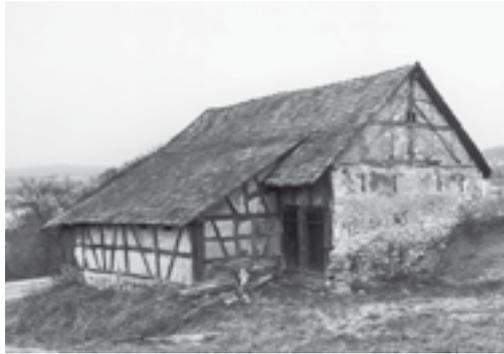
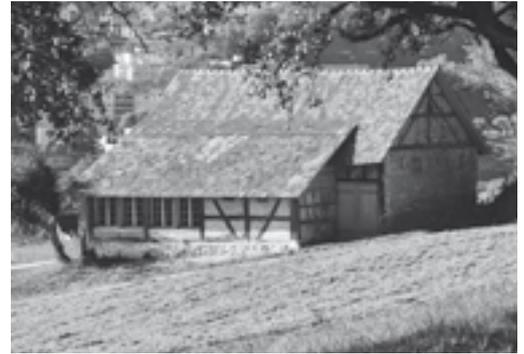
Gesamtansichten von Südosten. Links: Zustand 1986. Rechts: Zustand nach der Instandstellung, Oktober 2003. KDP Fotoarchiv.

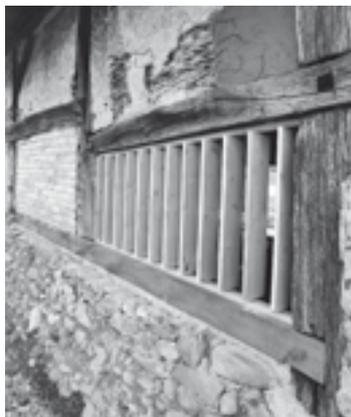
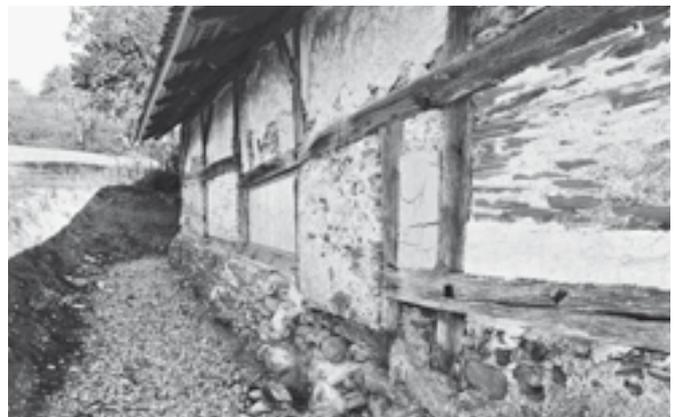
Die Nordwand war mehrheitlich in einem guten Zustand, und man beschränkte sich auf die Ausbesserung der schadhafte Stellen. Eine nicht mehr erhaltene Ausfachung wurde durch

Links: Öffnung mit Holzlamellen anstelle einer ehemaligen Ausfachung der Nordfassade. Zustand Oktober 2003. Rechts: Teilansicht der Nordfassade mit verschiedenen Ausfachungen und der Öffnung mit geschlossenen Holzlamellen. Zustand nach der Instandstellung, Oktober 2003. KDP Fotoarchiv.

bewegliche Holzlamellen ersetzt. Um eine zusätzliche Belastung des grösstenteils originalen Mauerwerks zu vermeiden, mussten einerseits neue Fundamentpartien erstellt, andererseits die bestehenden Fundamente der beiden mittleren Pfosten erneuert werden. Durch das Abgraben des äusseren Terrains soll künftig weniger Feuchtigkeit ins Mauerwerk eindringen. Eine grosse Bedeutung kam den Massnahmen am Dach zu: Während die Dachkonstruktion des Trotgebäudes lediglich partiell ergänzt und verstärkt wurde, musste jene des Anbaus vollständig ersetzt werden. Um bei den Dachflächen ein einheitliches Bild zu erhalten, wurde die Trotte mit den alten Biberschwanzziegeln, der Anbau mit Falzziegeln (Modell Schweizerische Landesausstellung Zürich 1883) gedeckt.

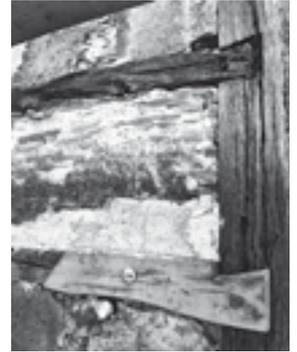
Reparierte Fachwerkpartie an der Nordfassade. Zustand Oktober 2003. KDP Fotoarchiv.

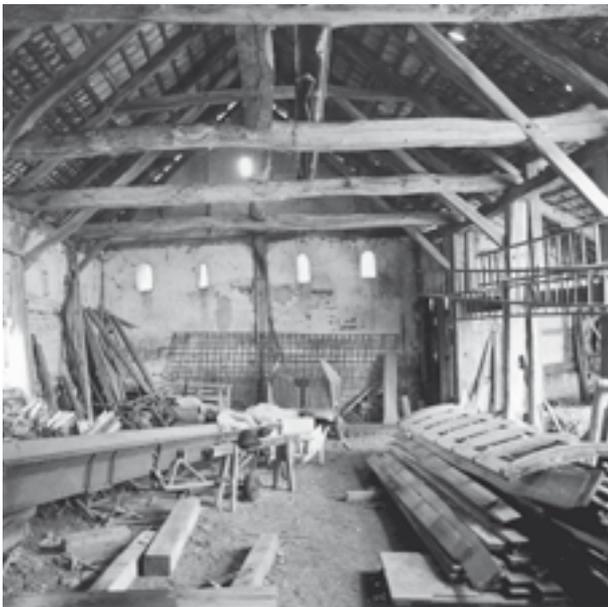
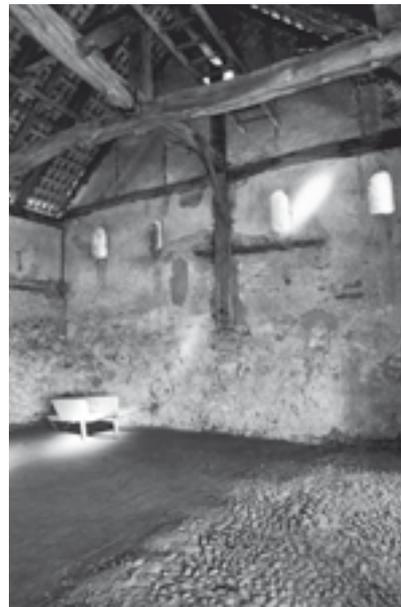
Links: Inneres gegen die östliche Giebelwand. Zustand vor der Instandstellung. Rechts: Teilansicht des Bodens mit Bollensteinpflasterung sowie östliche Giebelwand mit rundbogigen Öffnungen. Zustand nach der Instandstellung, Oktober 2003. KDP Fotoarchiv.

Im Innern beschränkte sich die Sanierung auf einzelne Reparaturen. Die grossflächigen Fehlstellen der Bollensteinpflasterung wurden nicht ergänzt, sondern mit einem Mörtelbelag und Split versehen. Den Boden des Anbaus belegte man mit Steinplatten. Um die Trotte als Ort für gesellschaftliche Anlässe nutzen zu können, erhielt sie einen Wasser- und Stromanschluss. Am 25. Oktober 2003 wurde die sanft instand gestellte sog. Stantenwegtrotte eingeweiht.
