BENKEN

Oberdorf, Mühlegasse 3

Ehem. Mühle mit Wohnhaus Vers. Nr. 3

RESTAURIERUNG DES WOHNTEILS 2004–2006

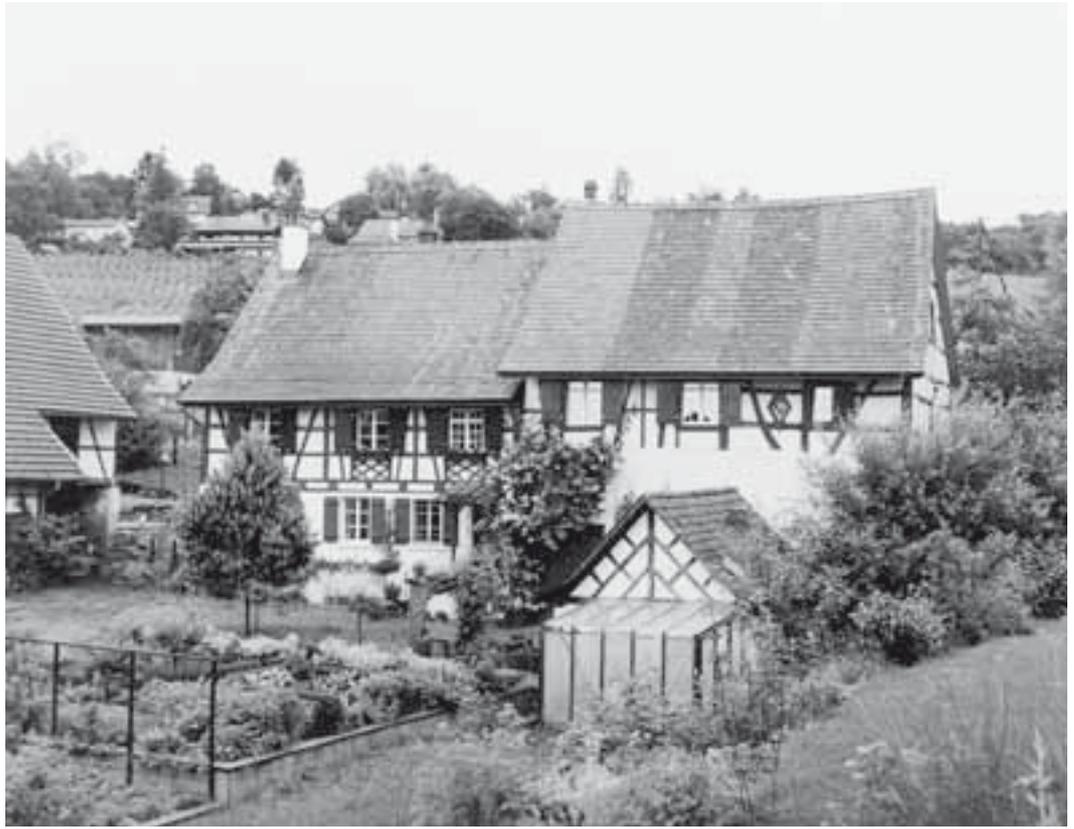
Gesamtansicht von Südwesten. Ehem. Mühle (rechts) und Wohnhaus Vers. Nr. 3. Im Vordergrund befindet sich das Waschhaus Vers. Nr. 5, am linken Bildrand die Scheune Vers. Nr. 6. Zustand Juni 2010. KDP Fotoarchiv.

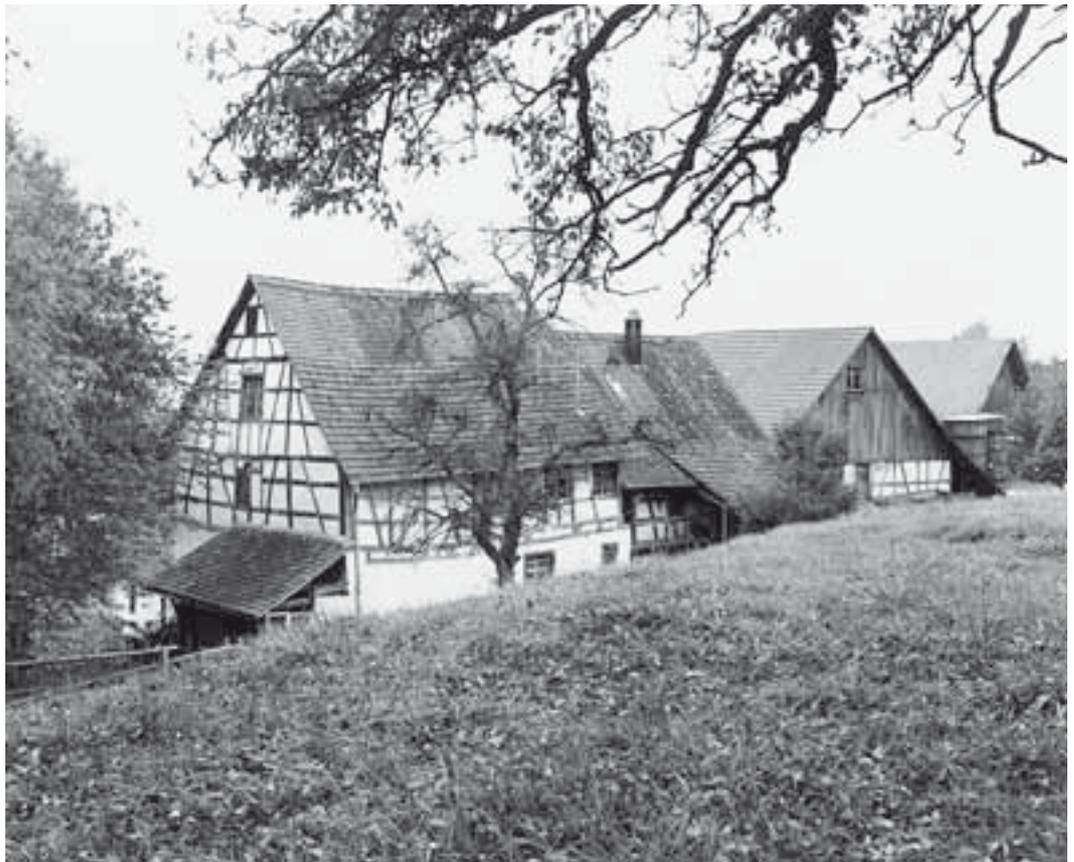
Gesamtansicht von Osten. Ehem. Mühle und Wohnhaus Vers. Nr. 3 mit angebautem Schopf, rechts die Scheune Vers. Nr. 6. Zustand November 1992. KDP Fotoarchiv.

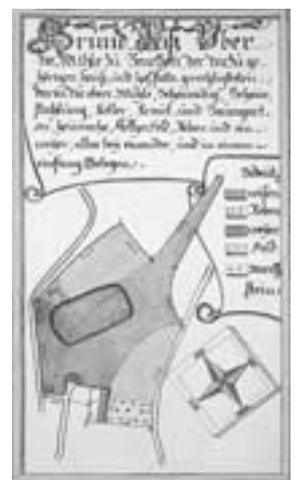
«Grundriss über die Mühle zu Benken», 1762. Original StAZH J 87 WIV 362 b.

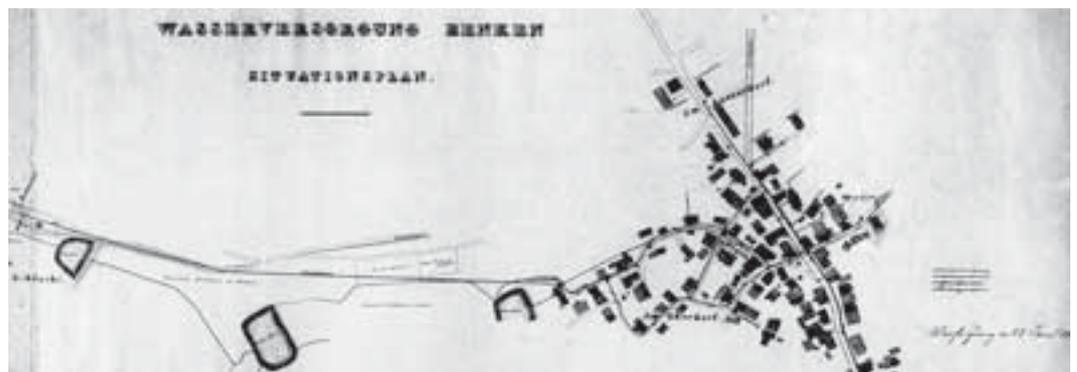
Plan der Wasserversorgung Benken, Mst. 1:1000 (verkleinert). Direktion der öffentlichen Arbeiten, 1884. Original StAZH MF-S193.

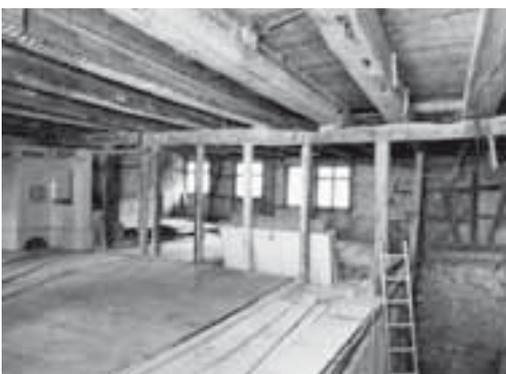
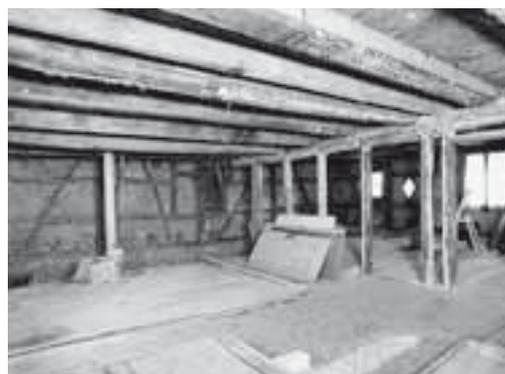
Links: Ehem. Mühle und Wohnhaus von Westen. Die Aufnahme von etwa 1912 zeigt beide Gebäude in verputztem Zustand. Rechts: Gesamtansicht von Nordosten. Zustand November 2002. KDP Fotoarchiv.

Die Erdgeschoss-Aussenmauern und Riegelausfachungen beider Gebäude waren in der zweiten Hälfte des 20. Jahrhunderts mit einer Kunststoff-Dispersion gestrichen worden, die sich zu Beginn der Renovationsarbeiten stellenweise ablöste.⁶ Die Aussenrestaurierung umfasste die Entfernung des modernen Anstrichs, die Sanierung des Verputzes und den Auftrag einer Ölfarbe.

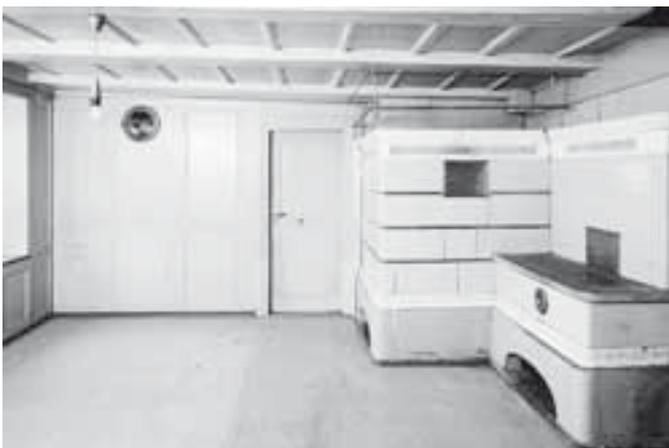
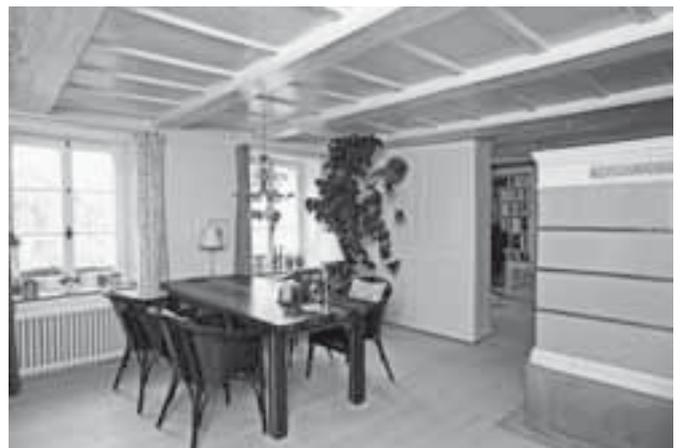
Das Erdgeschoss des Wohnteils wird durch den schmalen Korridor 0.03 entlang der Trennwand zur ehemaligen Mühle erschlossen und weist auf der Nordwestseite drei gefangene Räume auf. Die Stube 0.04 ist mit einem hellblauen Kastenofen mit Sitzbank versehen, der durch horizontale Messingbänder gegliedert und oben von einem Fries aus ornamentalen Reliefkacheln abgeschlossen wird. Zur Ausstattung gehören auch eine gestemmte Eichentüre mit Fischbandbeschlägen und einem handgearbeiteten, fein verzierten Kastenschloss,

Links: Stube 0.04. Zustand vor der Restaurierung, November 2002. Rechts: Stube 0.04 und anschließende Kammer 0.05. Zustand nach der Restaurierung, Januar 2011. KDP Fotoarchiv.

eine gestemmte Türe und Täfer zu Wandschränken, welche die Nebenstube 0.05 abtrennen. Weitere Täfer stammen aus der Zeit um 1900. Die teilweise verputzte Nebenstube 0.05 schliesst westlich an. Über beide Räume spannt sich eine durchgehende Balkendecke mit Einschubbrettern und Deckleisten. Die Eigentümer liessen den nördlichen Teil der Trennwand zwischen Stube und Nebenstube entfernen und ersetzten den Linoleumboden durch einen Bretterboden. Sie befreiten das Täfer von jüngeren Farbschichten und strichen es weiss. Die fein profilierten Sprossenfenster weisen spätklassizistische Winkelbänder, Stützkloben und Basculeverschlüsse auf. Felix Wiggenhauser restaurierte die Fenster und Vorfenster: Er schliff die Flügel und Beschläge ab und strich sie neu. Fehlende Teile wurden ergänzt, defekte Gläser ausgewechselt. Hafner Ernst Fischbacher, Frauenfeld, setzte den Ofen instand. Das Gebäude wird nun nebst den beiden Kachelöfen in den Stuben 0.04 und 1.06 mittels einer Erdsonde beheizt. Die Einrichtungen der rückwärtigen Küche 0.08 wurden modernisiert, das ältere dreiteilige Fenster ersetzt und die sechseckigen, roten Bodenplatten aus der Mitte des 20. Jahrhunderts wiederverwendet. Über die Küche sind der Technikraum 0.07 und die Vorratskammer 0.06 zugänglich.

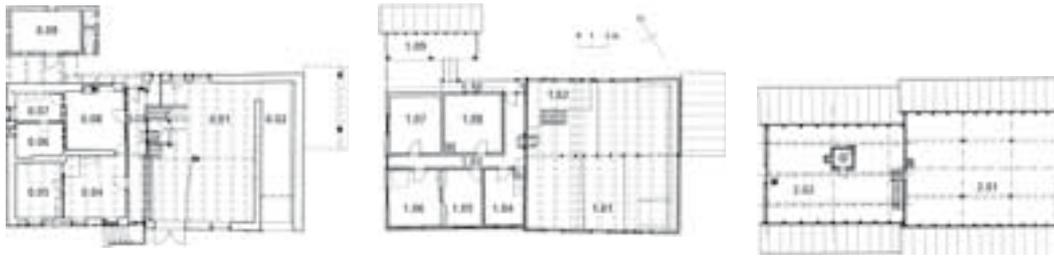
Grundrisspläne. Von links nach rechts: Erdgeschoss, Obergeschoss und Dachgeschoss. Zustand 2002. Vorlagen KDP A.

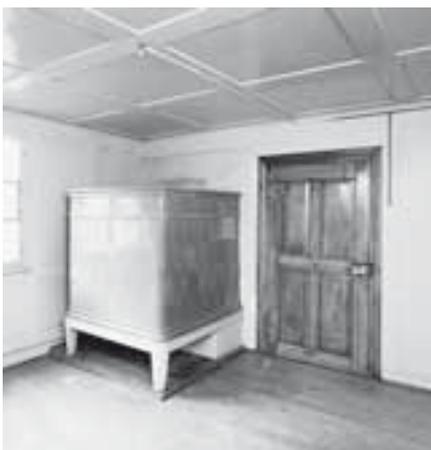
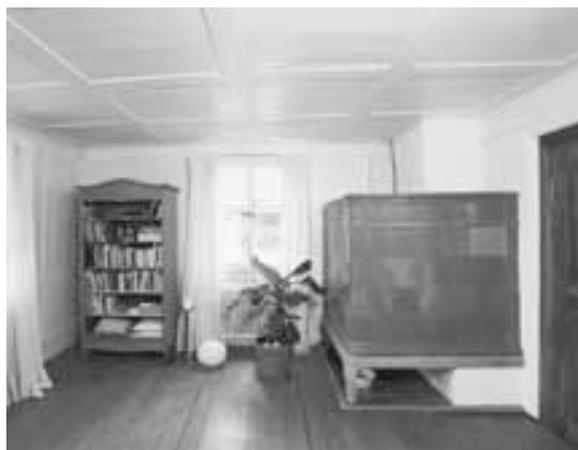
Im Eckzimmer 1.06 steht ein hellblauer Kastenofen im Biedermeier-Stil, dessen Einfeuerung im Gang 1.03 mit «J 1838 E» (Jakob Ernst) beschriftet ist. Wie die benachbarte Kammer 1.05 weist das Eckzimmer 1.06 einen Bretterboden, raumhohes Täfer, Wandschränke mit biedermeierlichen Beschlägen, eine getäferte Felderdecke und fein profilierte, sechsteilige Sprossenfenster auf. Eine Türe aus Kirschbaumholz ist mit einem Kastenschloss und einem Drücker aus Messing versehen. In der Kammer 1.04 haben sich ein biedermeierliches Knietäfer, ein Kreuzstockfenster mit Vorreibern und die Türe aus Nuss-

Stube 1.06. Links: Zustand vor der Restaurierung, November 2002. Rechts: Zustand nach der Restaurierung, Januar 2011. KDP Fotoarchiv.

baumholz mit Kastenschloss und Knauf erhalten. Die Restaurierungsarbeiten beinhalteten die Isolation der Aussenwände und einen Anstrich des Täfers in den Kammern 1.05 und 1.06 mit weisser Farbe. Die Wandschränke und Türen stellte Felix Wiggenhauser instand. Er restaurierte die Fenster und Vorfenster. Hafner Ernst Fischbacher reparierte den Kachelofen im Eckzimmer 1.06. Vom Korridor 1.03 her führt eine Treppe in das Dachgeschoss des Wohnteils. Eine weitere Treppe erschliesst nun das Obergeschoss des Mühleis.

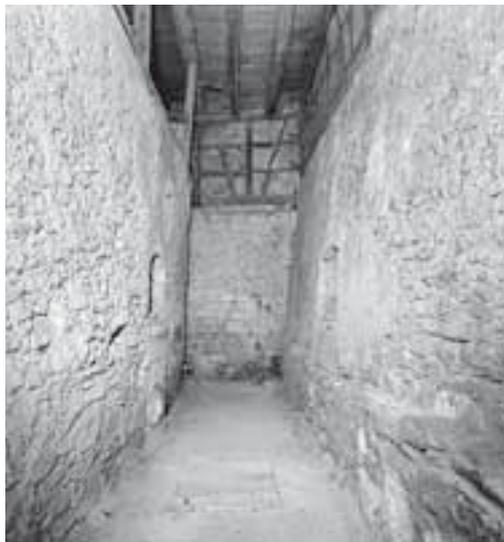
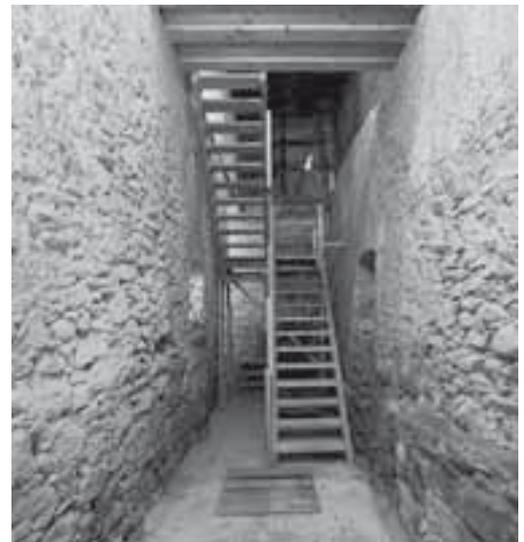
Radhaus 0.02. Links: Zustand vor der Renovation, November 2002. Rechts: Zustand nach dem Einbau der Treppe, Januar 2011. KDP Fotoarchiv.

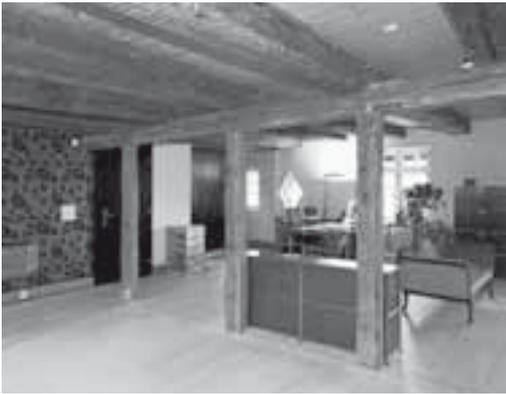
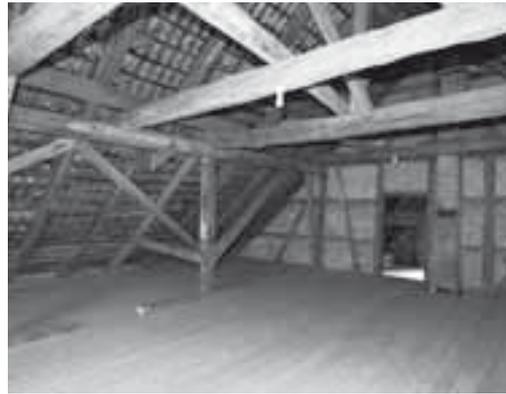
Nach den Abbrucharbeiten im Jahr 1990 blieb im Obergeschoss des ehemaligen Mühleis nur noch die Grundstruktur mit den Ständern der ehemaligen Zwischenwände erhalten. Die ehemalige Raumaufteilung war aber am Gefüge noch ablesbar. Bis auf einen klassizistischen Kastenofen⁸ in der einstigen Stube war die Ausstattung verloren. Der Ausbau zur Wohnung im Obergeschoss der Mühle erfolgte vermutlich schrittweise: Zur ersten Phase im 18. Jahrhundert gehörten zwei Kammern im nordöstlichen Teil sowie möglicherweise der Taubenschlag über dem Wasserradraum. Im 19. Jahrhundert wurde die Südwestfassade teilweise erneuert. Dieses jüngere Fachwerk in der westlichen Hälfte der Fassade zeigt eine kleinteiligere Struktur. Zu diesem Zeitpunkt liessen die Eigentümer im südwestlichen Teil zwei weitere Wohnräume einbauen. Zu Beginn der Renovationsarbeiten sahen Eva Woodtli Wiggenhauser und Felix Wiggenhauser ursprünglich den Wiederaufbau der ehemaligen Raumeinteilung und des Taubenschlags vor. Sie richteten nun aber vorerst nur einen offenen, weiten Wohnbereich und ein Badezimmer ein. Die Ständer der Zwischenwände wurden beibehalten und die technischen Installationen so installiert, dass der Raum jederzeit wieder unterteilt werden kann.

Im Dachraum verstärkte Felix Wiggenhauser den Bretterboden und ergänzte ihn wo nötig. Die Bodenbretter des 1. Obergeschosses neigten sich durch eine Senkung der östlichen Ecke stark in diese Richtung. Da sie zudem durch Feuchtigkeit zu grossen Teilen morsch geworden waren, musste der bestehende Bodenaufbau ersetzt werden. Der neue Boden setzt sich aus zwei Bretterlagen mit einer dazwischen liegenden Schicht «Isofloc» zusammen, die das 1. Obergeschoss gegen den darunter gelegenen, unbeheizten ehemaligen Mühleraum isoliert.⁹ Die untere Bretterlage wurde wie der bestehende Boden als Schrägboden ausgeführt. Im neuen Wohnbereich im 1. Obergeschoss bot sich die Möglichkeit, den durch die Senkung

Links: Obergeschoss der ehem. Mühle. Zustand nach dem Ausbau, Januar 2011. Rechts: Dachgeschoss des Wohnhauses. Zustand nach der Restaurierung, Januar 2011. KDP Fotoarchiv.

Zur Verbesserung des Komforts brachte man auf der Innenseite der Aussenwände eine Isolationsschicht ein. Die südliche Dachtraufe war mit den Jahren stark in Mitleidenschaft gezogen worden und die Fusspfette konnte ihre Funktion deshalb nicht mehr vollumfänglich erfüllen. Die bestehende Fusspfette wurde ersetzt und die Deckenbalken wurden neu zusätzlich auf der inneren Wandkonstruktion aufgelagert.

der östlichen Hausecke entstandenen Niveauunterschied mit dem neuen Bodenaufbau auszugleichen. Die Decke, die zugleich den Boden des unbeheizten Estrichs bildet, wurde ebenfalls isoliert. Mit dem Ausbau wird die Struktur der früheren Mühle respektiert und der ehemalige Mühlradschacht über zwei Geschosse freigehalten. Hier befindet sich eine provisorische zweite Holzterrasse zum Wohnbereich im 1. Obergeschoss.

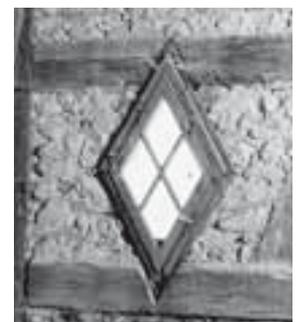
Die nordöstliche und südwestliche Fassade wiesen verschiedenartige, einfach verglaste Sprossenfenster auf. An der Nordostfassade fanden sich Kreuzstockfenster; am südwestlichen Ende des früheren Gangs zum Taubenschlag ein rautenförmiges Fenster. Die Fenster der Südwestseite stammen aus der Erneuerungsphase im 19. Jahrhundert. Die historischen Fenster mussten wegen des schlechten Erhaltungszustands ersetzt werden. Sie wurden mit Ausnahme des rautenförmigen Fensters im Stil der Kreuzstockfenster mit IV-Verglasung nachgebaut.

Rautenförmiges Fenster im Obergeschoss der ehem. Mühle. Zustand Juni 1991. KDP Fotoarchiv.
