# ZÜRCHER DENKMALPFLEGE

15. BERICHT 1997–2000

## LAUFEN-UHWIESEN

Ehemaliges Bauernhaus Vers. Nr. 139

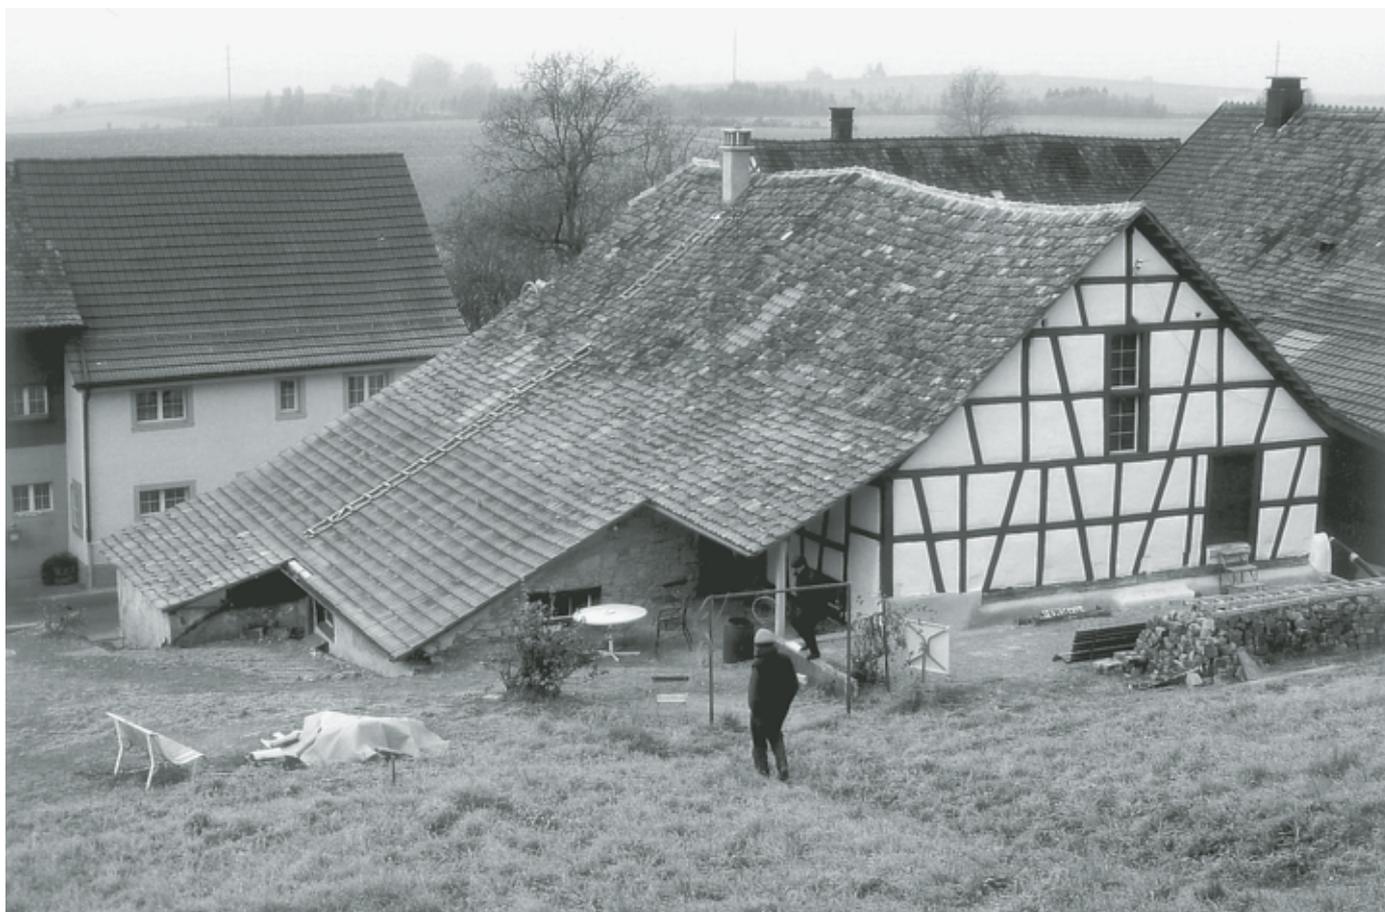
Oben: Gesamtansicht von Nordosten. Zustand nach der Restaurierung, März 1998. Rechts: Bohlenstube im Obergeschoss mit neu eingebautem, grünem Kachelofen mit Sitzkunst aus dem Depot der kantonalen Denkmalpflege. Zustand nach der Restaurierung, März 1998. Fotos Thomas Kohler, Uhwiesen.

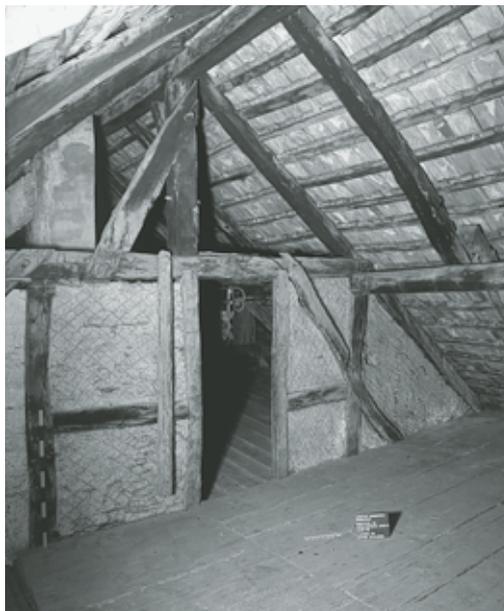
Links: Ansicht des Dachraumes von Osten. Dachkonstruktion von 1453/1454 d. Bundwand mit Lehmflechtwerkfüllungen. Zustand vor der Restaurierung, Februar 1996.  
Rechts: Ansicht der ehemaligen östlichen Trauffassade des Kernbaus vom angebauten Trottenraum her. Zustand vor der Restaurierung, Februar 1996. Fotoarchiv HBA.

- 3) Da die südliche Stubenwand später erneuert wurde, ist die Fensteranlage nicht mehr nachweisbar. (Dok. 12)
- 4) Die Dachkonstruktion ist ein seltenes Beispiel eines frühen Sparrendaches ohne durchwegs festes Dreiecksgefüge: Während die Sparren der Binder oben paarweise verblattet sind, liegen in den Leergebinden die Sparren lose über dem First.

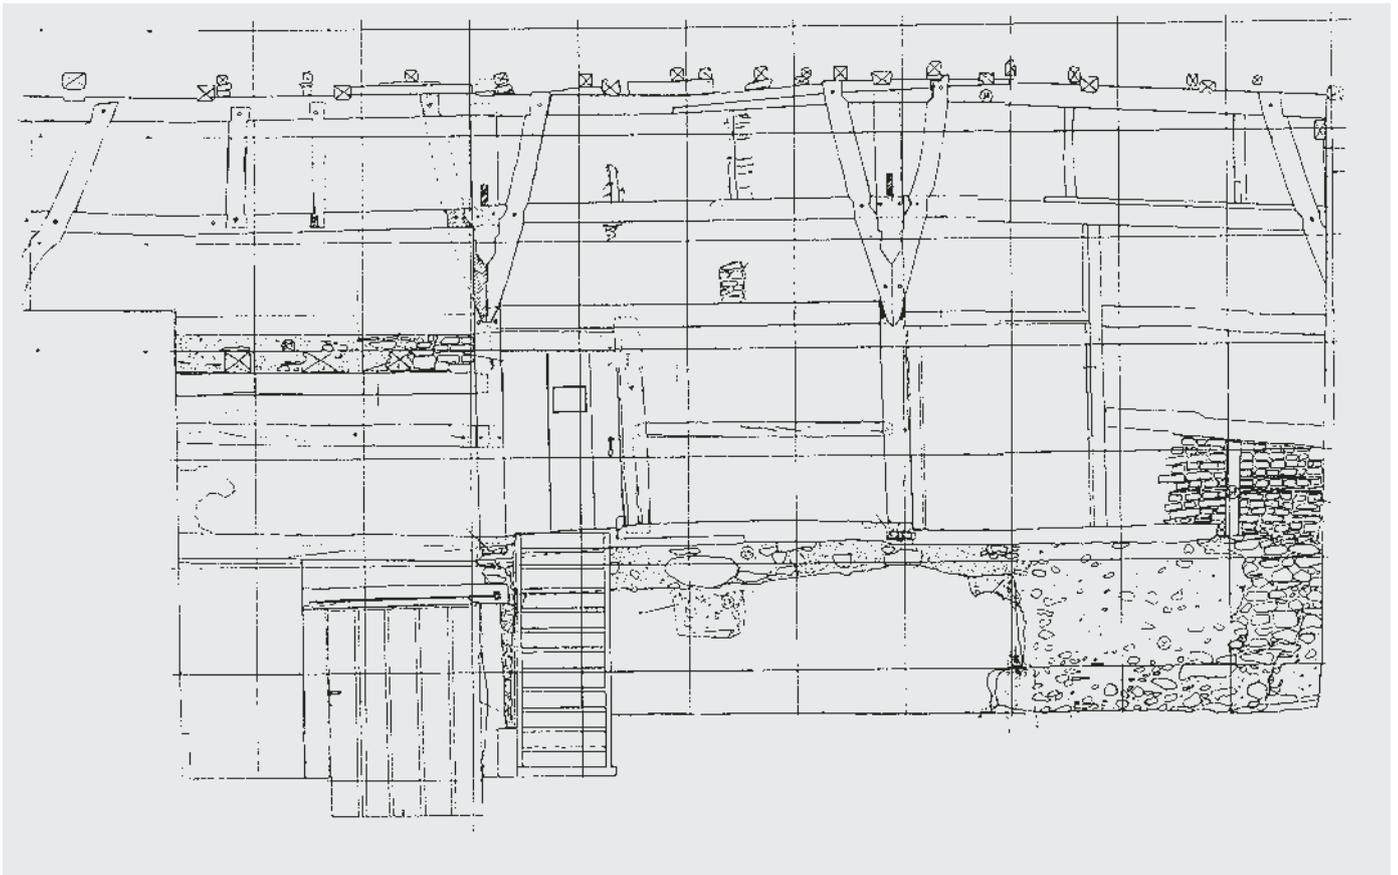
Plan der ehemaligen östlichen Trauffassade des Kernbaus. Ständergerüst in Geschossbauweise mit steil angeblatteten Kopfhölzern und Wandfüllungen in Lehmfachwerk. Zustand vor der Restaurierung. Planaufnahme Mst. 1:20 (verkleinert), Kantonsarchäologie Zürich.

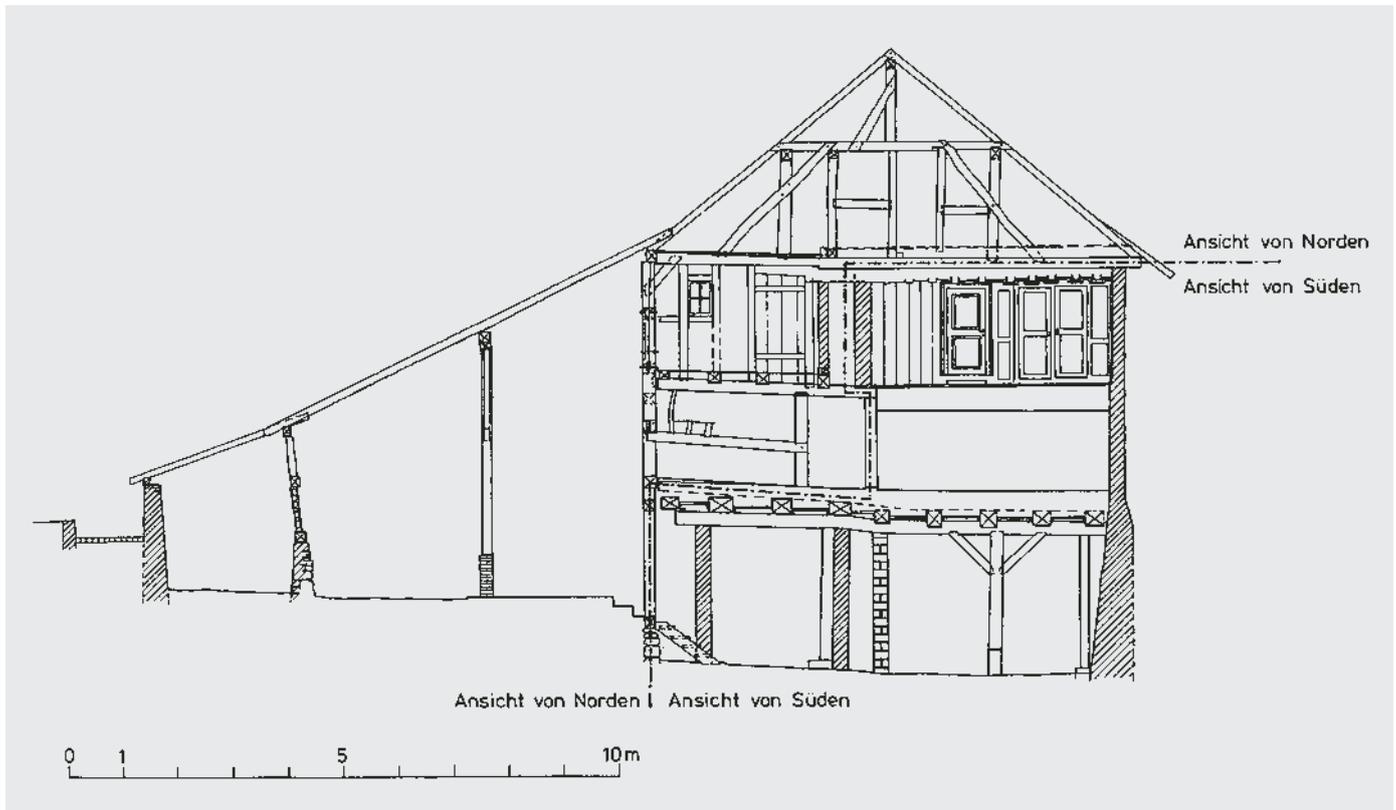
Zwei kombinierte Querschnitte des Kernbaus und der Anbauten. Bestand vor der Restaurierung 1997. Planaufnahme Mst. 1:50 (verkleinert), Kantonsarchäologie Zürich, Reinzeichnung Rita Hessel, kantonale Denkmalpflege 1996.

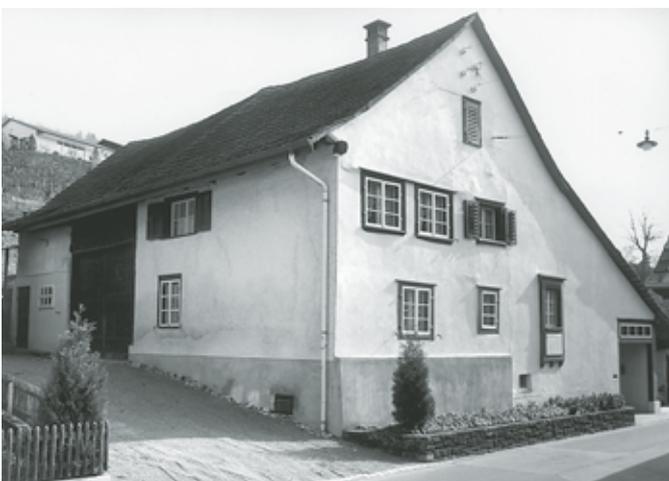
Gesamtansichten von der Dorfstrasse her. Links: Zustand vor der Restaurierung, März 1995. Fotoarchiv HBA. Rechts: Zustand nach der Restaurierung, März 1998. Foto Thomas Kohler, Uhwiesen.
