## MARTHALEN

Oberdorf 17

Ehem. Bauernhaus Vers. Nr. 32

#### GESAMTRESTAURIERUNG UND UMBAU 2005–2007

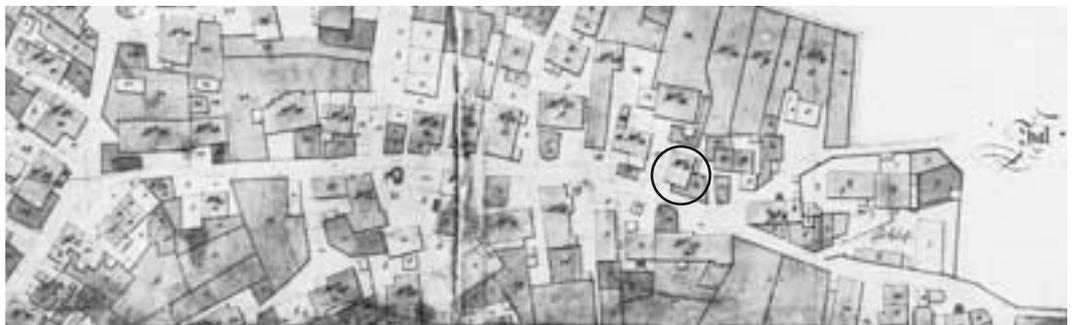
Rechts: Das Oberdorf mit dem ehemaligen Bauernhaus Vers. Nr. 32 links der Bildmitte. Historische Aufnahme, September 1933. KDP Fotoarchiv. Mitte: «Grund-Riss von dem Marct Fleken Marthalen, Samt allen darzu gehörigen Hoff-stätt und Garten-Rechten», 1746. Ausschnitt des Oberdorfes mit der Positionierung des behandelten Objekts (Kreis). Original StAZH Plan B 58.

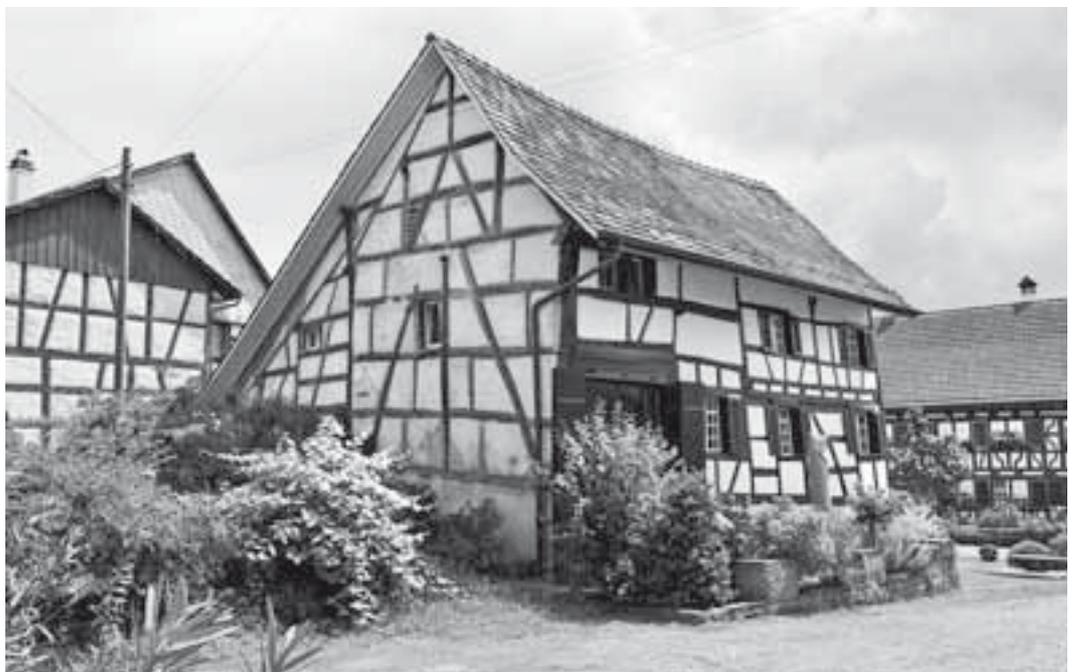
Gesamtansicht von Norden. Zustand nach der Restaurierung, Juni 2011. KDP Fotoarchiv.

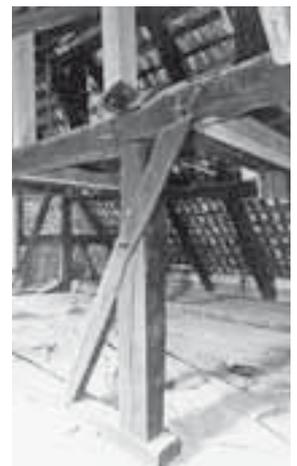
Dachraum 2.1. Stuhlsäule der Dachkonstruktion, 1463d. Zustand vor der Restaurierung, August 2004. KDP Fotoarchiv.

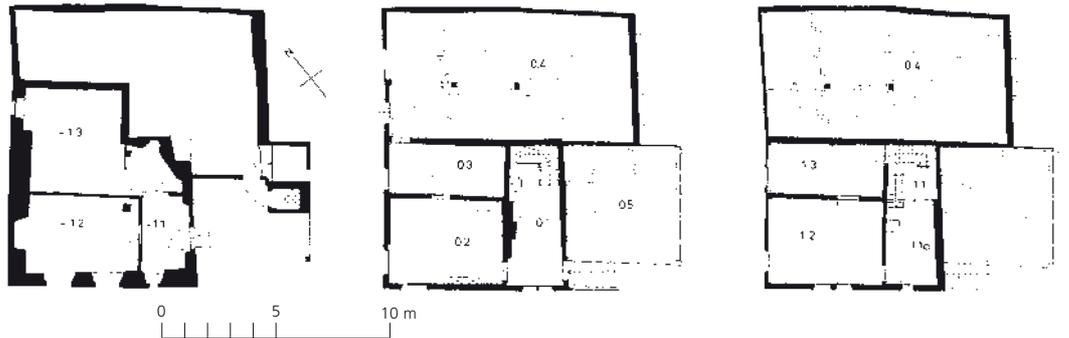
Von links nach rechts:  
Grundrisse Unter-, Erd-  
und Obergeschoss.  
Mst. 1:100 (verkleinert).  
Zustand vor der Restaurie-  
rung, November 2004.  
Vorlagen KDP A.

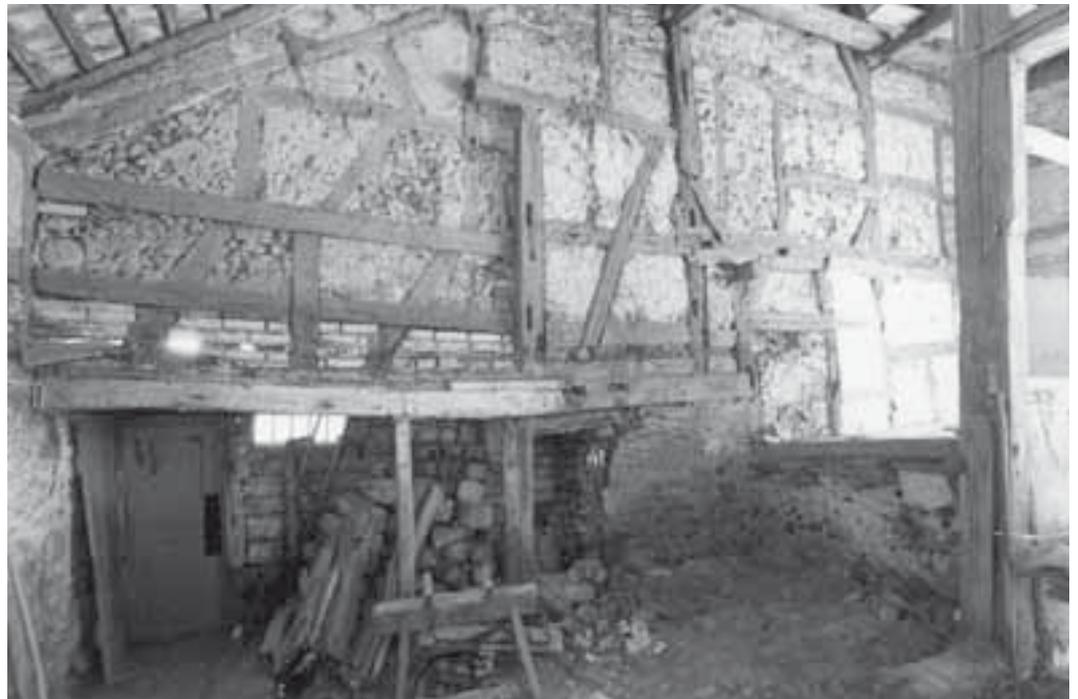
Ökonomieteil 0.4. Die Südwestwand, im rechten Bilddrittel die ehemalige Nordostfassade («Heilige Wand») mit der Fachwerk-konstruktion von 1463d (rechts). Zustand vor der Restaurierung, August 2004. KDP Fotoarchiv.

Im Einvernehmen mit der Bauherrschaft erteilte die kantonale Denkmalpflege Architekt Ernst Rüegg, Zürich, den Auftrag, eine Machbarkeitsstudie für einen substanzschonenden Umbau samt Kostenvoranschlag auszuarbeiten. Oberstes Gebot war dabei die ungeschmälernte Erhaltung der ehemaligen Nordostfassade von 1463, die von den Eigentümern die treffende Bezeichnung «Heilige Wand» erhielt. Aufgrund der geringen Wohnfläche war eine Erweiterung unumstritten. Die kantonale Denkmalpflege und der Architekt plädierten anfänglich für den Ausbau des südlich angebauten, gut besonnten Schopfes aus dem 19. Jahrhundert. Auf diese Weise hätte der Ökonomieteil unangetastet bleiben können. Der Schopfanbau erwies sich jedoch als zu klein. Deshalb fiel der Grundsatzentscheid, den Ökonomieteil unter weitgehender Wahrung der vorhandenen Bausubstanz auszubauen. Er enthält nun eine Wohn-Essküche, zwei Zimmer, ein Bad sowie Nebenräume. Die Aussenwände der ehemaligen Scheune erhielten innenseitig eine Vormauerung aus Backsteinen. Das für die Wohnnutzung notwendige Licht fällt in erster Linie durch das verglaste Tenntor ein. Die Torflügel können je nach Bedarf geöffnet oder verschlossen werden. Nur einige wenige zusätzliche Öffnungen durchbrechen die Fassaden, so dass der Gesamtcharakter des Äusseren nicht gestört wird. Die Statik der Scheune war in einem bedenklichen Zustand. Die neu eingezogene Betondecke versteift nun die Konstruktion. Die ganze Planung war darauf ausgerichtet, die «Heilige Wand» möglichst unverstellt zu erhalten, damit sie weiterhin erlebbar ist. Der davor gelegene Essbereich erstreckt sich über zwei Geschosse, was dem schmalen Raum Luft und Grosszügigkeit verleiht. Der einzige neue Durchbruch zwischen dem Wohn- und dem ehemaligen Ökonomieteil befindet sich im Obergeschoss, wo ein Teil der Fachwerkkonstruktion von 1644 geopfert werden musste. Von der neuen Galerie als Verbindung zwischen dem Altbau und den Zimmern des Neubaus bietet sich ein eindrücklicher Blick auf die «Heilige Wand». Nur das Giebelfeld ist heute nicht mehr sichtbar, da im ganzen ehemaligen Scheunenteil ein Estrichboden eingezogen wurde. Auf diese Weise liess sich das unbeheizte Dachgeschoss vom beheizten Wohnbereich trennen. Lehmbauer René Spühler flickte die Ausfachungen der «Heiligen Wand» in der ursprünglichen Technik mit Lehmörtel aus und ergänzte den Kalkputz, der nur noch in Resten erhalten war. Das Holzwerk wurde mit Essigwasser von Kalkresten gereinigt.

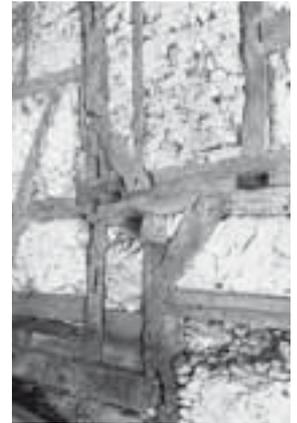
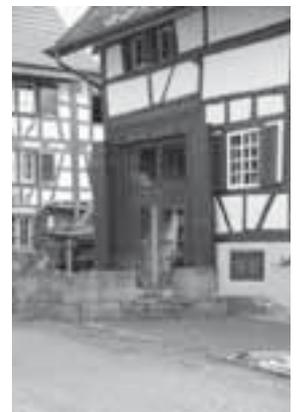
Oben: Ökonomieteil 0.4. Ausschnitt der ehemaligen Nordostfassade des Kernbaus von 1463d. Zustand vor der Restaurierung, August 2004. Unten: Teilansicht der Nordwestfassade mit dem verglasten Tenntor zwecks Belichtung des zu Wohnzwecken umgenutzten früheren Ökonomieteils. Zustand nach der Restaurierung, März 2010. KDP Fotoarchiv.

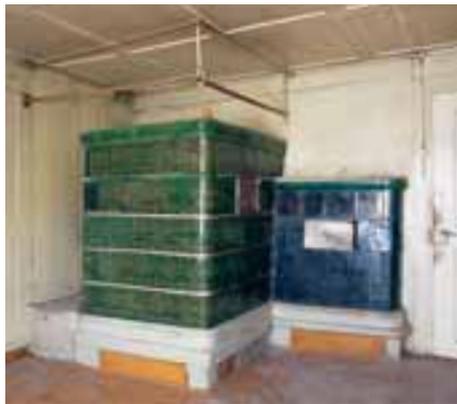
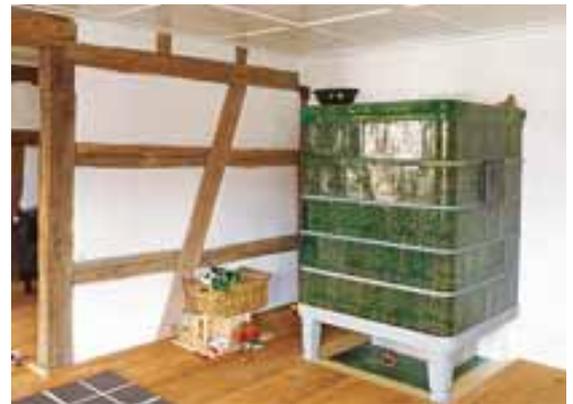
Stube 0.2. Links: Kachelofen an der Südostwand. Zustand vor der Restaurierung, August 2004. Rechts: Raumansicht mit neuem Boden, neu aufgesetztem Kachelofen ohne Ofenwand und freigelegtem Fachwerk zum Raum 0.3. Zustand nach der Restaurierung, März 2007. KDP Fotoarchiv.

Raumwirkung erzielen liess. In der Stube 0.2 blieben das Wand- und Deckentäfer aus der Mitte des 19. Jahrhunderts erhalten. Hafner Frauenfelder setzte den Kachelofen neu auf, allerdings ohne die vom Küchenherd beheizte Ofenwand. Die im Bereich der Nebenstube 0.3 liegende Innenseite der «Heiligen Wand» befreite man vom jüngeren deckenden Verputz. Gleichzeitig verschwand auch die jahrhundertalte Rauchschwärzung des Holzwerkes. Die Decke der Nebenstube, die vorher aus einem Fastäfer bestanden hatte, wurde analog zur Stubendecke ergänzt. Dabei liess sich das Holz des Täfers vom abgebrochenen Wandstück wiederverwenden. Die Zimmer 1.2 und 1.3 erfuhren keine wesentlichen Veränderungen. Sie erhielten neue Bretterböden, und die Aussenwände wurden isoliert. Sämtliche neuen Wandverputze – auch diejenigen im ehemaligen Ökonomieteil – bestehen aus Lehm und wurden vom Hauseigentümer eigenhändig aufgetragen. Alle noch vorhandenen Fenster aus dem 19. Jahrhundert liessen sich reparieren und mit neuen Vorfenstern ausrüsten. Das Dach wurde umgedeckt, wobei man das System der Einfachdeckung mit Biberschwanzziegeln beibehielt. Leider wurde die jahrhundertalte Rauchschwärzung der Dachkonstruktion von 1463 weitgehend entfernt. Die Massnahmen an den Fassaden beschränkten sich auf einen neuen Anstrich. Zudem erhielt der Vorplatz vor dem Haus eine neue Gestaltung.

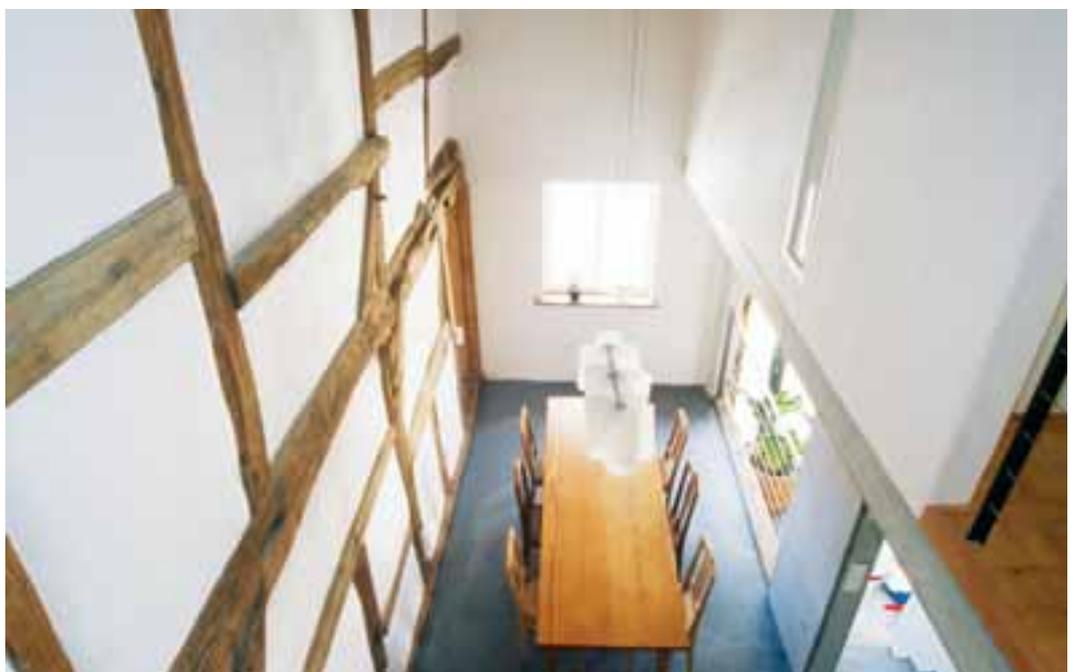
Ehem. Ökonomieteil 0.4. Blick von der Galerie entlang der restaurierten ehemaligen Nordostfassade des Kernbaus von 1463d und hinunter zum neu geschaffenen Essraum. Zustand nach der Restaurierung, März 2007. KDP Fotoarchiv.

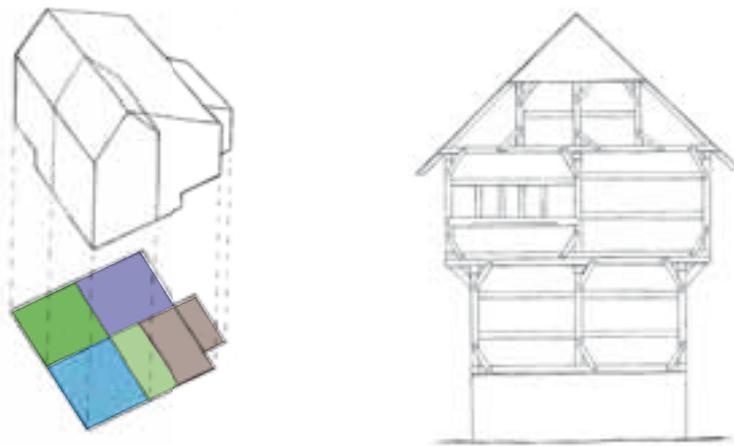
Links:  
 Hellblau: Kernbau, 1463d.  
 Dunkelgrün: Scheunen-  
 anbau, 1620d.  
 Hellgrün: Erweiterung des  
 Wohnteils, 1644d.  
 Dunkelblau: Erweiterung  
 der Scheune, 1736d.  
 Grau: Anbauten, Ende des  
 19. Jahrhunderts.  
 Rechts: Rekonstruktion  
 der Nordostfassade  
 von 1463. Zeichnungen  
 Marcus Moser, KAZ.  
 Vorlagen KDP A.

Die während des Umbaus durchgeführten baugeschichtlichen Untersuchungen erweiterten bzw. korrigierten die bisherigen Kenntnisse über die komplexe Entstehungsgeschichte des Hauses. Der zweigeschossige Kernbau von 1463 war mit Seitenlängen von 5,30 bzw. 6,60 Metern bescheiden dimensioniert, so dass die Grundfläche des Erdgeschosses nur 31 Quadratmeter mass. Dank der 60 Zentimeter breiten Auskragung auf beiden Längsseiten war das Obergeschoss geringfügig grösser. Der zweigeschossige Fachwerkbau ruht auf einem massiv gemauerten Kellergeschoss. Von den Aussenwänden sind heute einzig noch die nordöstliche Giebelfassade sowie das Obergeschoss der Nordwestfassade erhalten. Schwellen, Ständer, Riegel und Rähme des Rahmengerüsts sind mit angeblatteten Fuss- und Kopfhölzern versteift. Streben sind keine vorhanden. Die grossflächigen, rechteckigen Gefache waren mit Lehmflechtwerk geschlossen, das an den Aussenfassaden mit einem Kalkverputz versehen war. Die rauchgeschwärzte Dachkonstruktion ist bis heute weitgehend erhalten. Das Rafendach endete ursprünglich auf beiden Seiten mit einem Viertelwalm und wird von einem stehenden Stuhl mit Firstständern gestützt. Spätere Umbauten haben die ursprüngliche Inneneinteilung des Hauses vollständig beseitigt. So fehlen jegliche Hinweise über die Inneneinteilung und die Nutzung des Erdgeschosses. Der Sturzriegel eines ehemaligen Reihenfensters im Obergeschoss der Nordostfassade lässt auf eine Stube in der Nordecke schliessen. Lagen die Wohnräume im Obergeschoss, und diente das Erdgeschoss Ökonomiezwecken – haben wir es somit mit einem gestelzten Haus zu tun? Die Frage bleibt offen. Fest steht jedoch, dass die bisherige Annahme, das Gebäude sei anfänglich ein Speicher gewesen (Dok. 2, 4, 5), korrigiert werden muss.

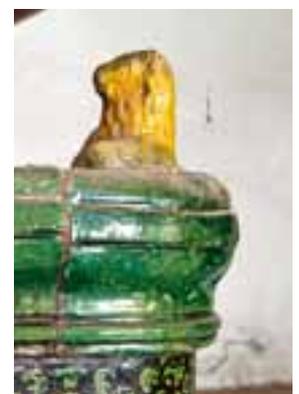
Stube 0.2. Glasierter Löwenkopf auf dem Kachelofen. Zustand vor der Restaurierung, August 2004. KDP Fotoarchiv.

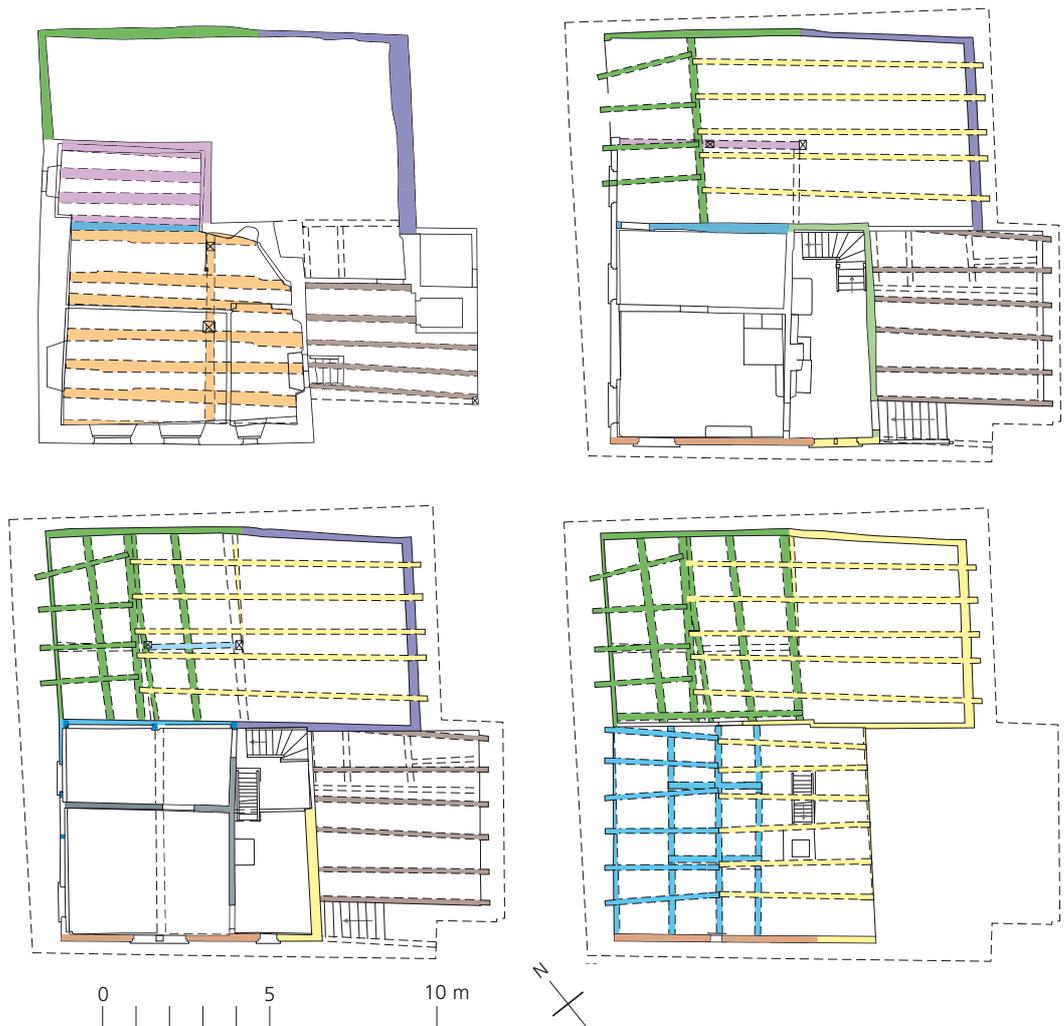
Bauetappenplan.

Oben links Kellergeschoss,  
oben rechts Erdgeschoss,  
unten links Obergeschoss,  
unten rechts Dachgeschoss.  
Hellblau: Kernbau, 1463d.  
Dunkelgrün: Scheunen-  
bau, 1620d.  
Hellgrün: Erweiterung des  
Wohnteils, 1644d.  
Dunkelblau: Erweiterung  
der Scheune, 1736d.  
Braun: Neubau der Süd-  
westfassade, 1759d.  
Violett: Erweiterung des  
Wohnteils, um 1750d  
(1758?).  
Orange: Ersatz der Keller-  
deckenbalken, 1799d.  
Gelb: Änderung der Dach-  
neigung, 1858d.  
Schwarz: Innenwände im  
Obergeschoss, 2. Hälfte  
19. Jahrhundert (1858?).  
Grau: Schopfanbauten,  
Ende 19. Jahrhundert.  
Vorlagen KDP A.

1620d wurde an die nordöstliche Giebelfassade eine Scheune angebaut, deren Firstlinie auf der gleichen Höhe liegt wie diejenige des Kernbaus. Das Gebäudevolumen erfuhr dadurch annähernd eine Verdoppelung. Die Ständer und Streben der Scheunenwände erstrecken sich von der Schwelle bis zur Traufhöhe, und die Giebelfassade zeichnet sich durch eine symmetrische Gestaltung aus. Die Gefache waren ursprünglich mit Lehmflechtwerk geschlossen.<sup>4</sup> Gleichzeitig mit dem Anbau der Scheune könnten auf der Nordwestseite der Keller und das Erdgeschoss des Wohnteils auf die Flucht des vorkragenden Obergeschosses gesetzt worden sein.

Eine knappe Generation später, 1644d, erfolgte eine Erweiterung des Wohnteils in südöstlicher Richtung. Der Anbau war ursprünglich nur eingeschossig, so dass das bestehende Dach mit einem leichten Knick über ihn hinabgezogen werden konnte. Im Gegensatz zur Bauphase von 1620 bestehen die Ausfachungen aus Mauerwerk. Der neu gewonnene

1736d wurde auch die Scheune gegen Südosten verbreitert. Da dieser Erweiterungsbau mehr als doppelt so breit ist wie der Annex von 1644, erhielt das Gebäude einen winkelförmigen Grundriss. Wie bereits 1644 wurde das Dach über die Erweiterung abgeschleppt, so dass das neu gewonnene Volumen trotz der beträchtlichen Grundfläche eher bescheiden war.

Eine zweite Erweiterung des Wohnteils dürfte 1759 erfolgt sein. Damals wurde nicht nur die Südwestfassade neu erstellt, sondern gleichzeitig scheint der unter dem Kernbau gelegene Keller in die Scheune hinein erweitert worden zu sein (Dendrodatum um 1750). Auf den Keller setzte man eine Kammer, so dass fortan ein kastenförmiger Baukörper in die Scheune hineinragte.

1858d entstand die heutige Dachgestaltung auf der Südostseite. Die Neigung der südöstlichen Dachfläche des Wohnteils war bisher vom Neigungswinkel des Kernbaus von 1463 bestimmt gewesen. Nun wurde die Traufe beträchtlich angehoben, so dass das Dach fla-

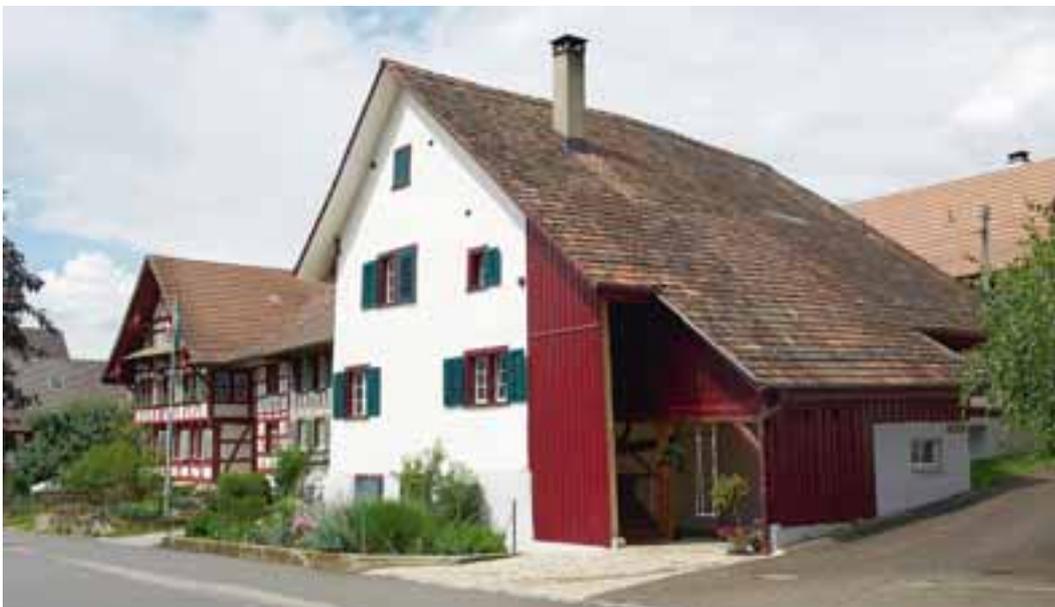
Gesamtansicht von Süden. Zustand nach der Restaurierung, Juni 2011. KDP Fotoarchiv.
