ZÜRCHER DENKMALPFLEGE

15. BERICHT 1997–2000

MARTHALEN

Ehem. Stall- und Trottgebäude, sog. Schlossscheune Vers. Nr. 19

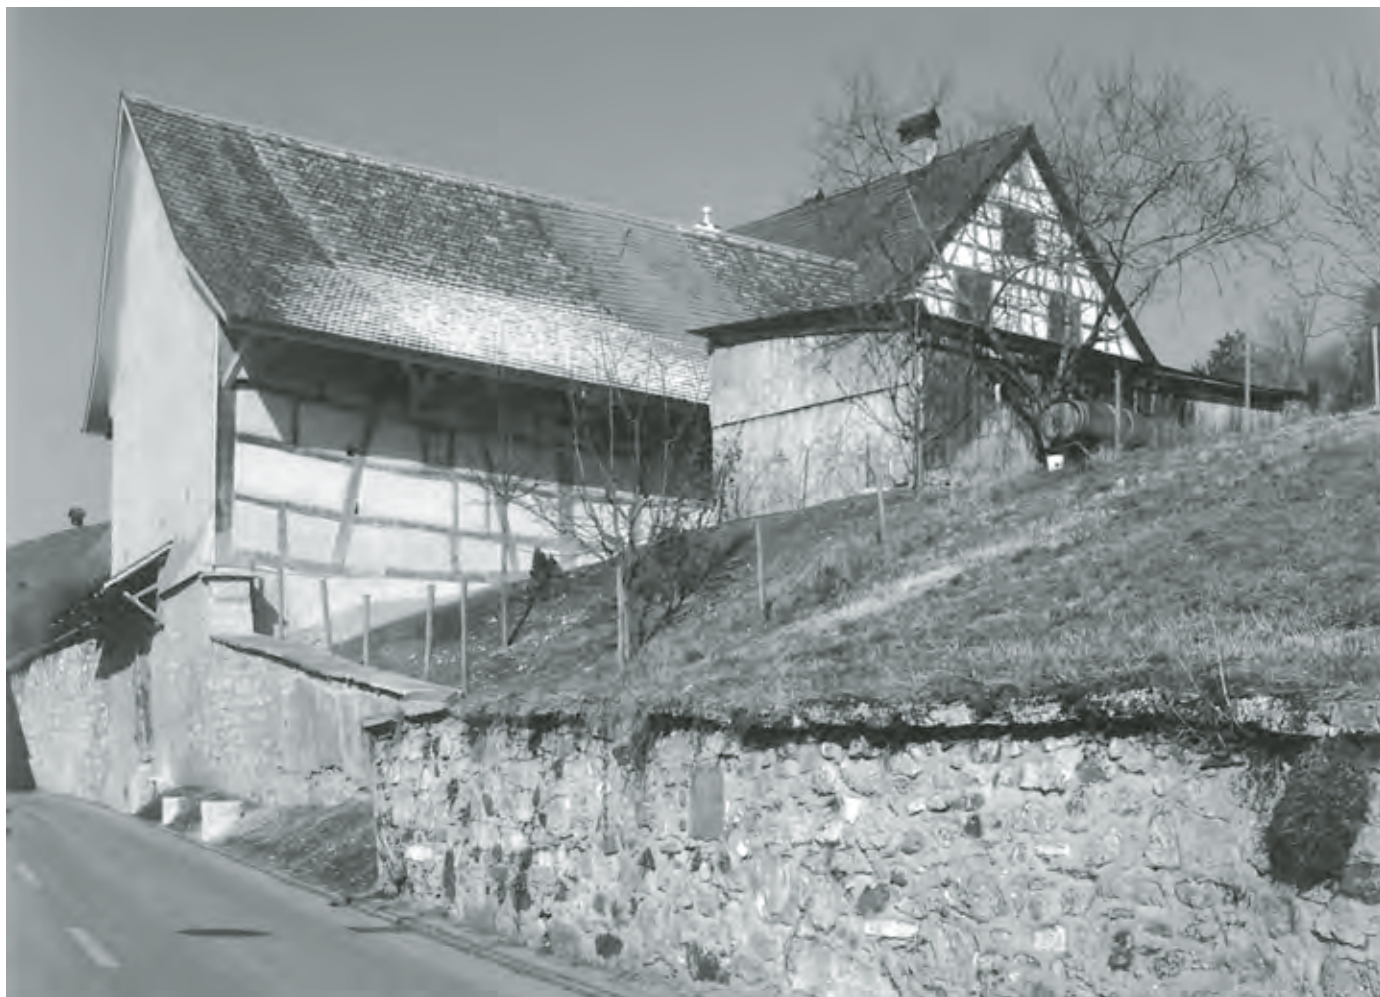
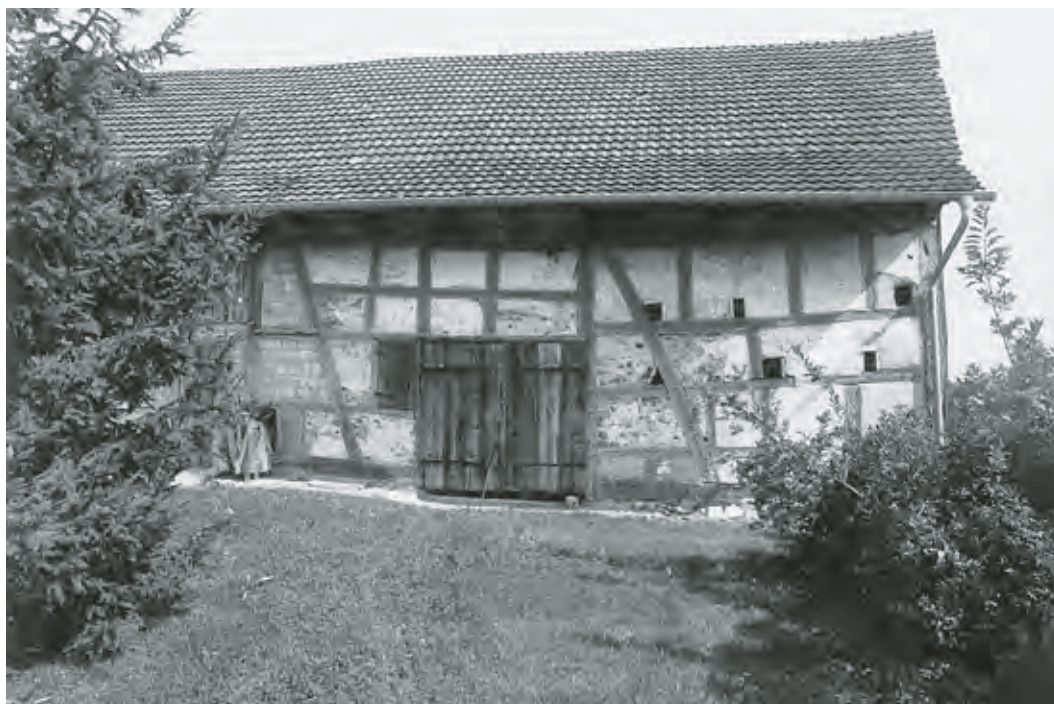
Oben: Gesamtansicht der restaurierten Schlossscheune von Südosten, rechts der Fachwerkgiebel des sog. Schlosses (Vers. Nr. 20), davor ein freistehender Schopf. Zustand Februar 1998. Fotoarchiv HBA.
Rechts: Teilansicht der Westfassade vor der Restaurierung. Zustand 1996. Fotoarchiv HBA.

Der traufseitige Dachvorsprung auf der Ostseite wurde vergrössert und durch eine Flugpfette mit Verstrebungen abgestützt. Nur auf der östlichen Dachfläche hat man die Biberschwanzziegel umgedeckt. Die Falzziegel auf der Westseite sind belassen worden. Die Eternitplatten der Südfassade sind lediglich gereinigt worden. Der im Laufe der Zeit mit «Kartoffelerde» angefüllte ehemalige Weinkeller konnte um 50 Zentimeter bis auf die

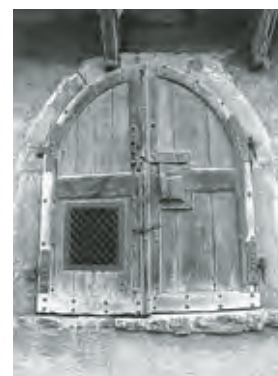
Giebelseitiges Sandsteinportal mit zweiflügeligem Bretttertor und dekorativem Riegelschloss. Zustand vor der Restaurierung, Juni 1995. Fotoarchiv HBA.

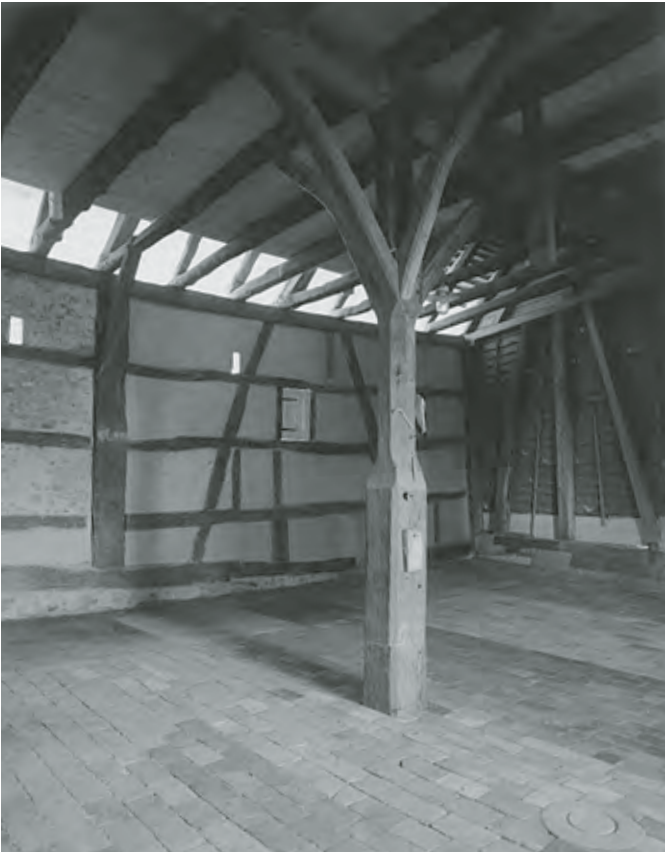
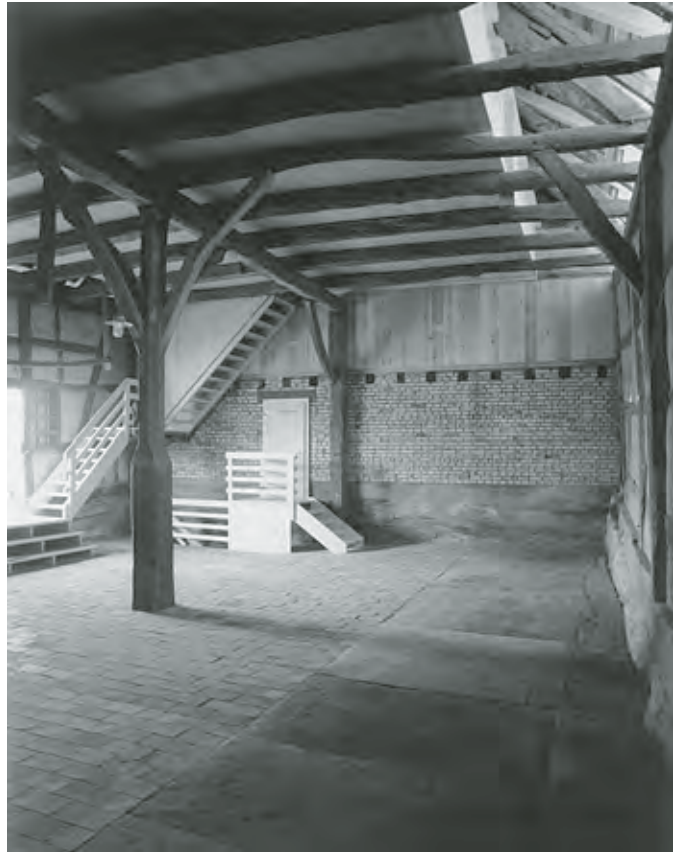
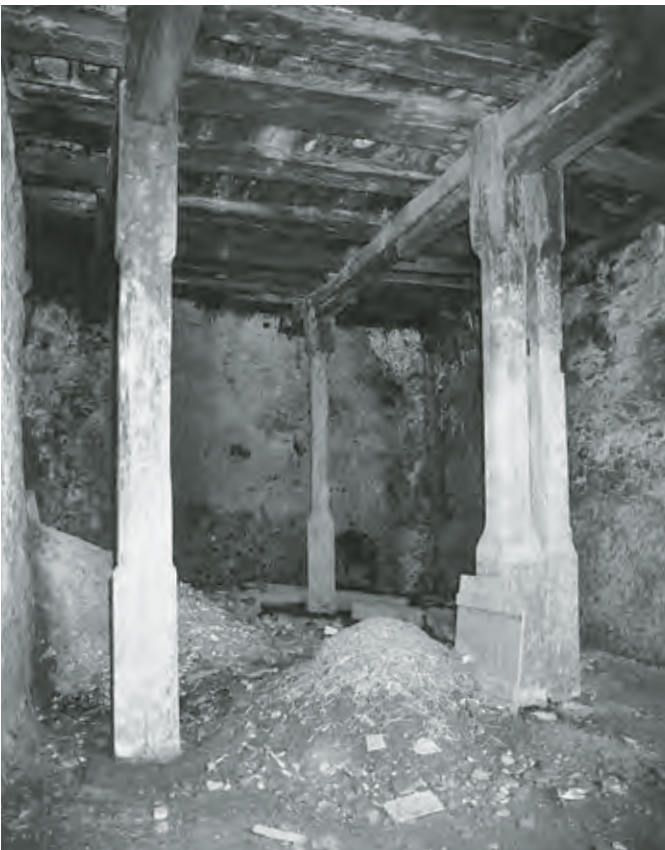
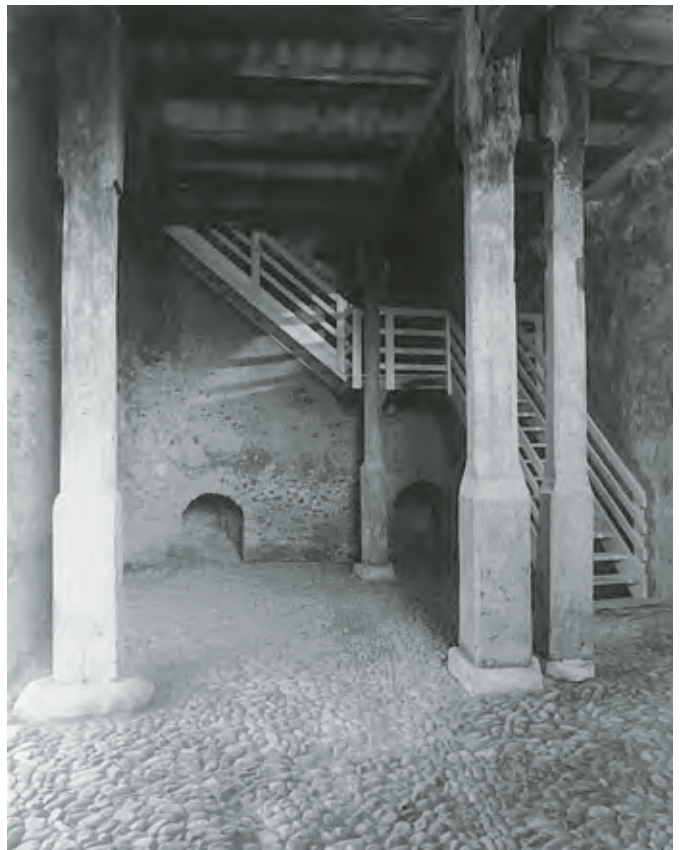
Linke Seite. Oben links und rechts: Ansicht des restaurierten ehemaligen Pressraumes im Erdgeschoss von Norden und Süden; neu verlegter Tonplattenboden, ergänzt mit wiederverwendeten Sandsteinplatten. Durch zurückgesetzte Deckenbretter wird neu mehr Tageslicht in den Raum gelenkt. Zustand Februar 1998. Fotoarchiv HBA. Unten links und rechts: Ehemaliger Weinkeller vor und nach der Restaurierung. Zustand 1996 bzw. Februar 1998. Fotoarchiv HBA.

schöne, originale Bollensteinpflasterung freigelegt werden. Vermutlich handelt es sich hier mit 5.5 Metern um den tiefsten flach gedeckten Keller im Kanton Zürich. Der nicht unterkellerte Bereich des Pressraumes wurde mit bis zu zwei Quadratmeter grossen und 14 Zentimeter mächtigen Sandsteinplatten aus der sog. Pfisterscheune in Thalwil belegt, da nicht genügend intakte Tonplatten vorhanden waren. Unterkellerte Trottenräume sind oft von etwas grösserer Grundrissfläche als der darunter liegende Keller. Damit stehen die Hauptlast des Pressgutes und die Gerätschaften auf dem nicht unterkellerten Teil. Das wird hier mit dem Wechsel des Bodenmaterialies erfahrbar. Das Gebäude darf heute nur im Stallbereich beheizt werden. Dies erleichtert temporäre Nutzungen im grossen Pressraum und auch im Keller.
