ZÜRCHER DENKMALPFLEGE

15. BERICHT 1997–2000

OBERSTAMMHEIM

Ehem. Stallscheune Vers. Nr. 72 und ehem. Speicher Vers. Nr. 427

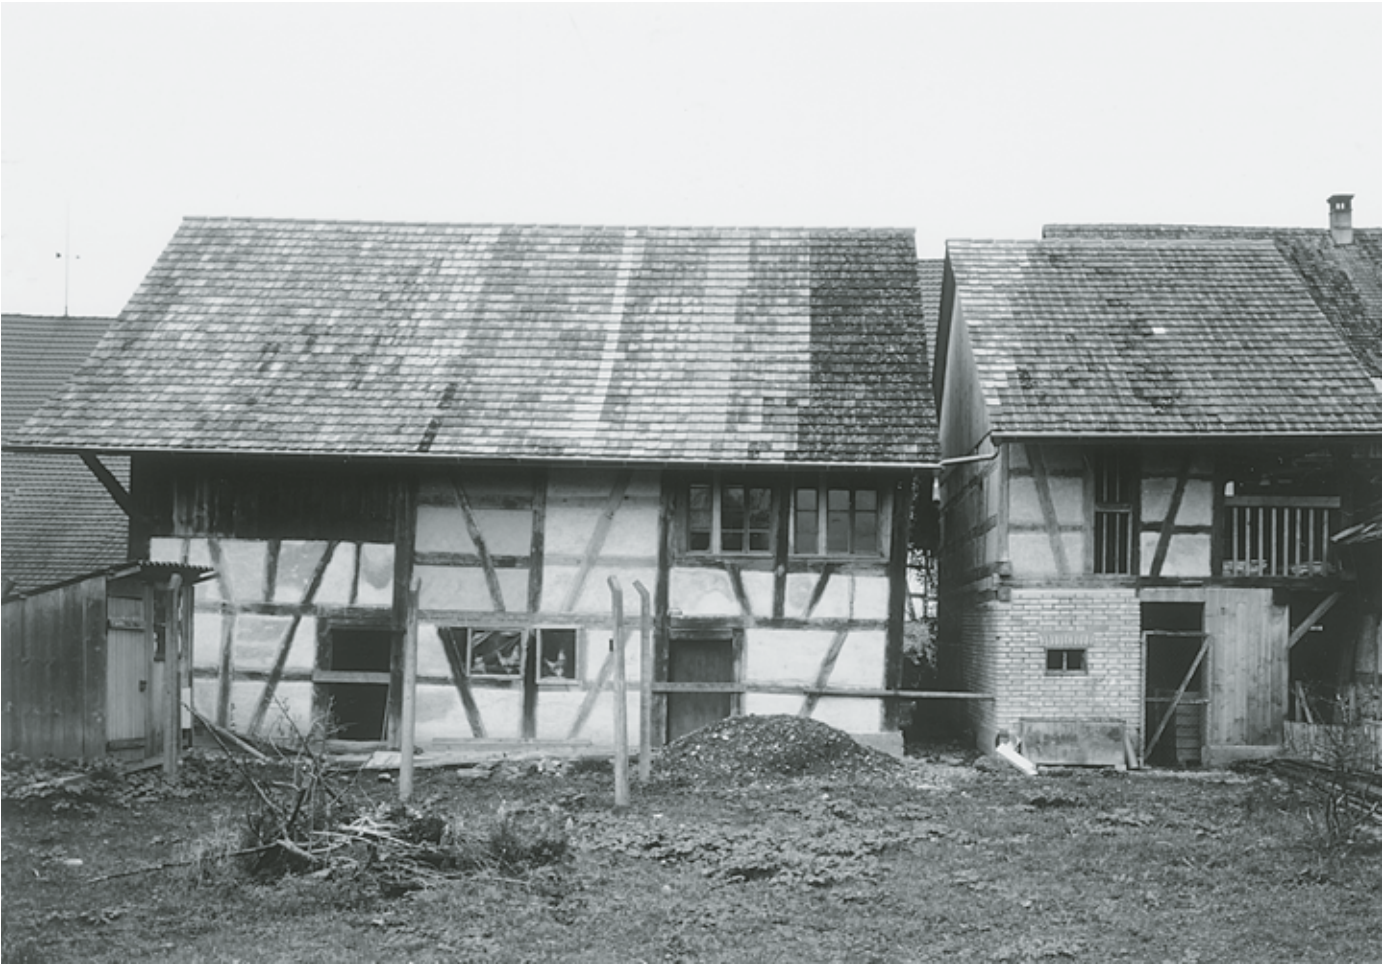
Oben: Gesamtansicht von Südosten nach der Renovation: links die ehemalige Stallscheune, rechts der ehemalige Speicher. Zustand November 1999. Fotoarchiv HBA.

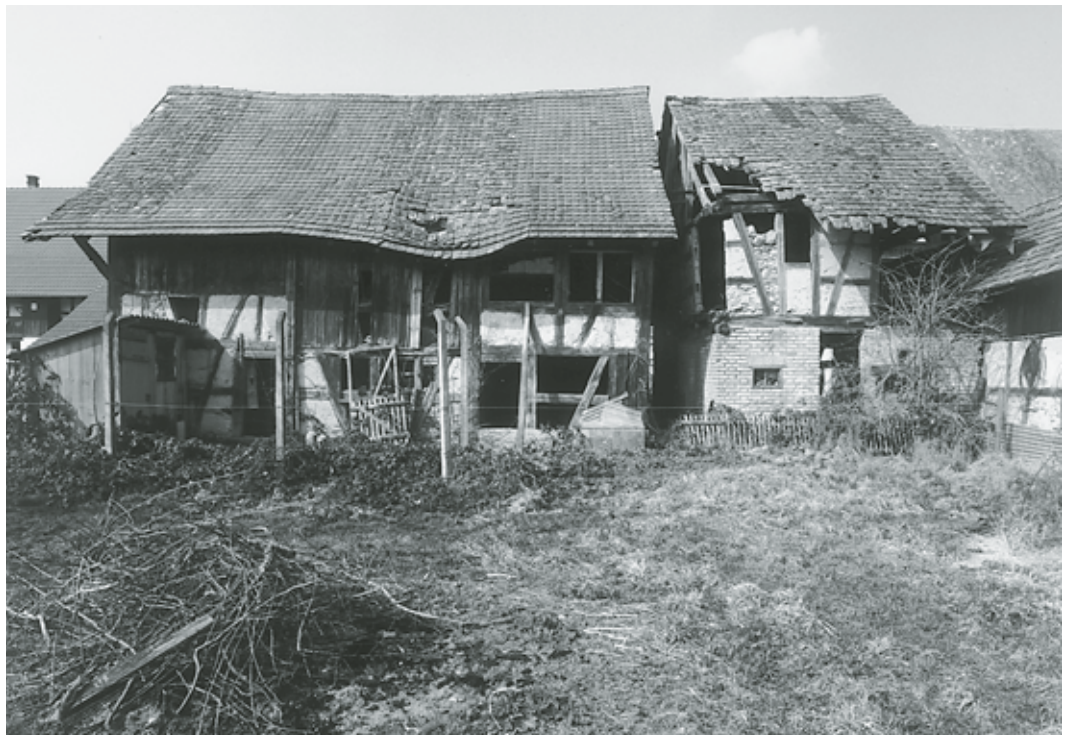
Rechts: Die beiden baufälligen Nebengebäude vor der Renovation im Frühjahr 1997. Fotoarchiv HBA.

Die ausgeführten Arbeiten bezweckten in erster Linie den Erhalt der für die Siedlungsstruktur wichtigen Nebengebäude. Die Instandsetzung der stark angegriffenen Bausubstanz zielte dahin, die Gebäude einer privaten Nutzung für Lagerzwecke zuzuführen.

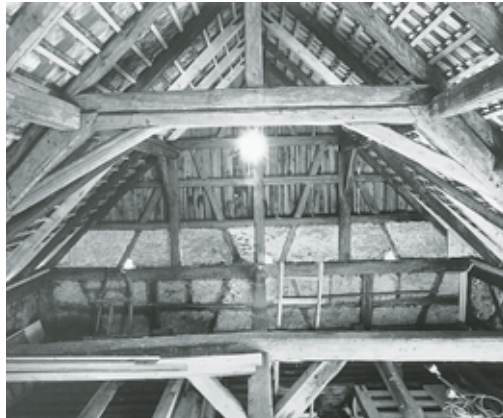
Links: Blick in den offenen Bergeraum der ehemaligen Stallscheune. Zustand nach der Renovation, November 1999.
Rechts: Ausgebesserte Fachwerkwand der ehemaligen Stallscheune mit rekonstruierten Ausfachungen aus Lehmflechtwerk und Hohlziegeln. Zustand nach der Renovation, November 1999.
Fotoarchiv HBA.

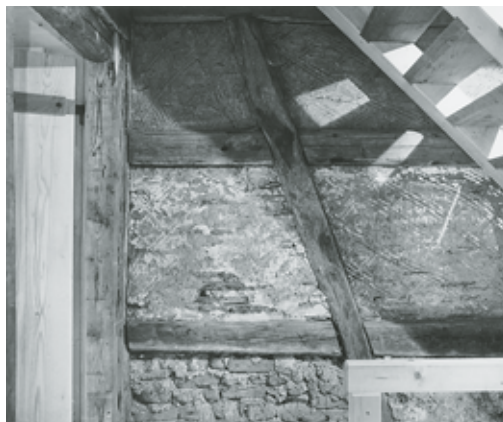
Links: Fachwerk-Innenwand der ehemaligen Stallscheune mit originalem Lehmverputz und eingekratztem Rautenmuster sowie sekundärer Steinausfachung. Zustand nach der Renovation, November 1999.
Rechts: Laube im Obergeschoss des ehemaligen Speichers nach der Renovation. Zustand November 1999. Fotoarchiv HBA.

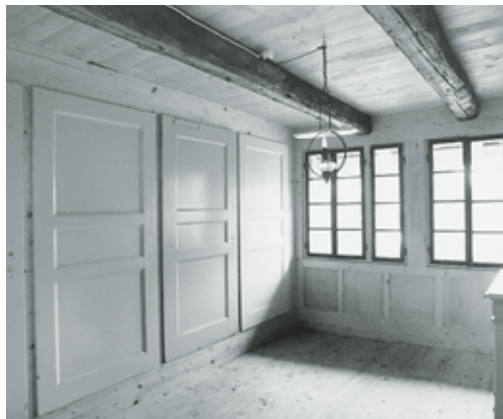
Links: Ansicht der nachträglich im Obergeschoss der ehemaligen Stallscheune eingebauten Kammer mit neuer Vertäferung aus wiederverwendeten Zimmertüren. Zustand nach der Renovation, November 1999.
Rechts: Lagerraum im Obergeschoss des ehemaligen Speichers. Zustand nach der Renovation, November 1999. Fotoarchiv HBA.

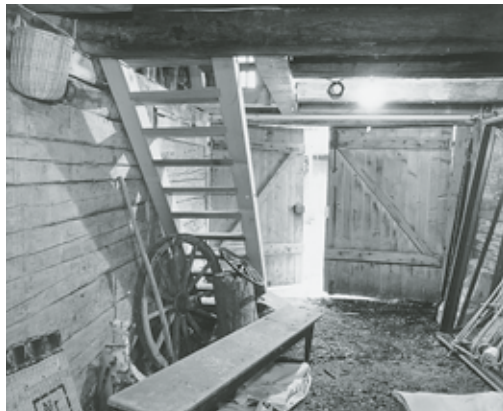
Links: Wagenschopf der ehemaligen Stallscheune mit Kantholztrennwand zum Stallteil. Zustand nach der Renovation, November 1999.
Rechts: Blick in den Erdgeschossraum des ehemaligen Speichers mit dem neu erstellten Zugang zum Obergeschoss. Zustand nach der Renovation, November 1999. Fotoarchiv HBA.
