16. BERICHT 2001–2002

RHEINAU

Poststrasse 3, 5

Ehem. Bauernhaus Vers. Nr. 130

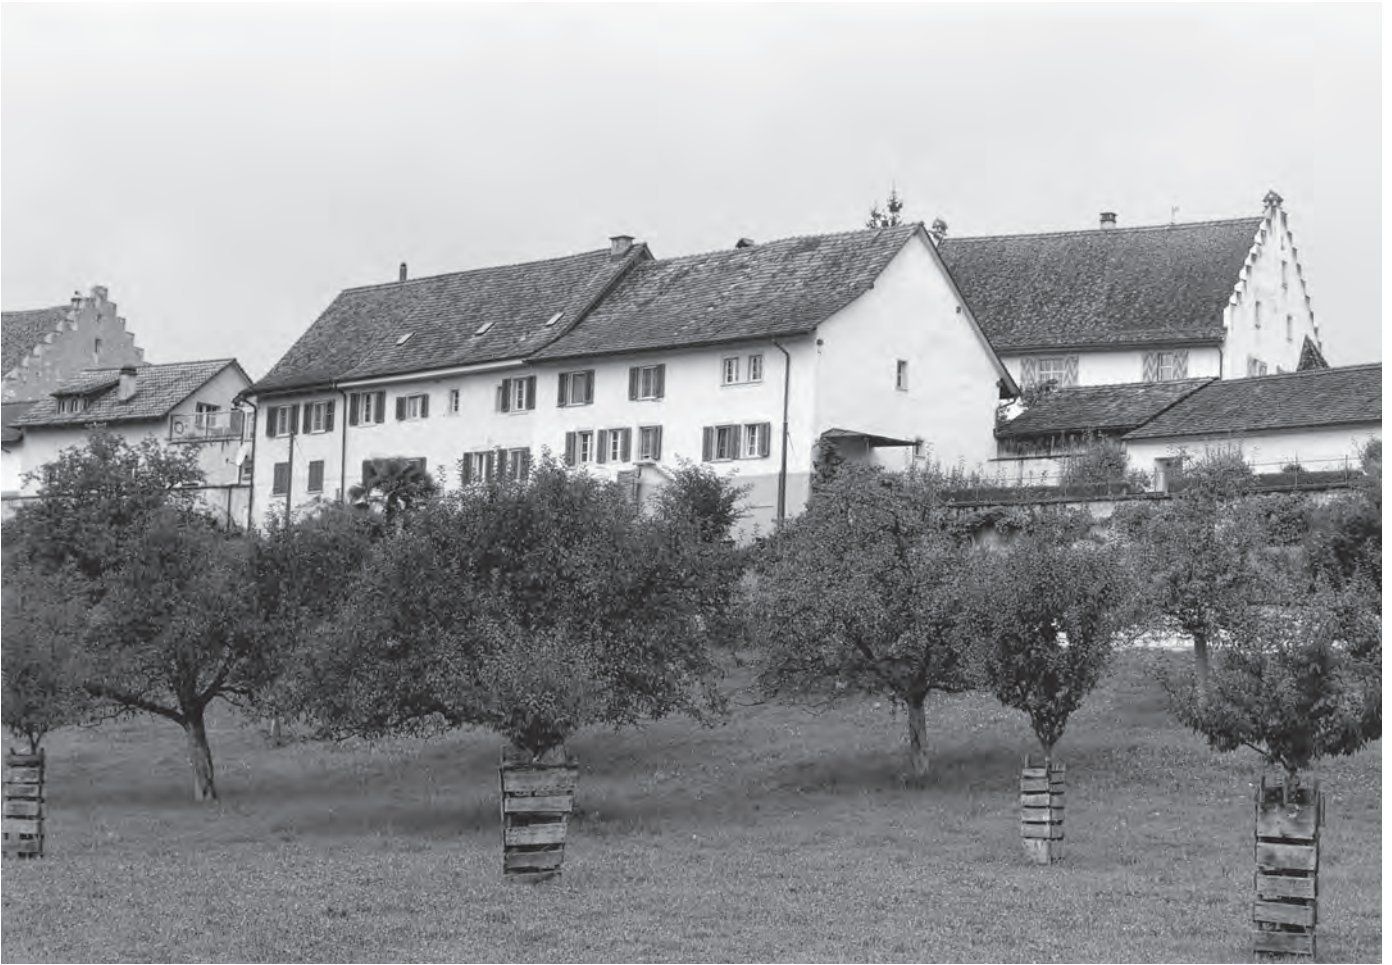
Oben: Gesamtansicht von Südosten mit dem links anschließenden Nachbargebäude samt Umgebung. Zustand nach der Renovation, August 2005.

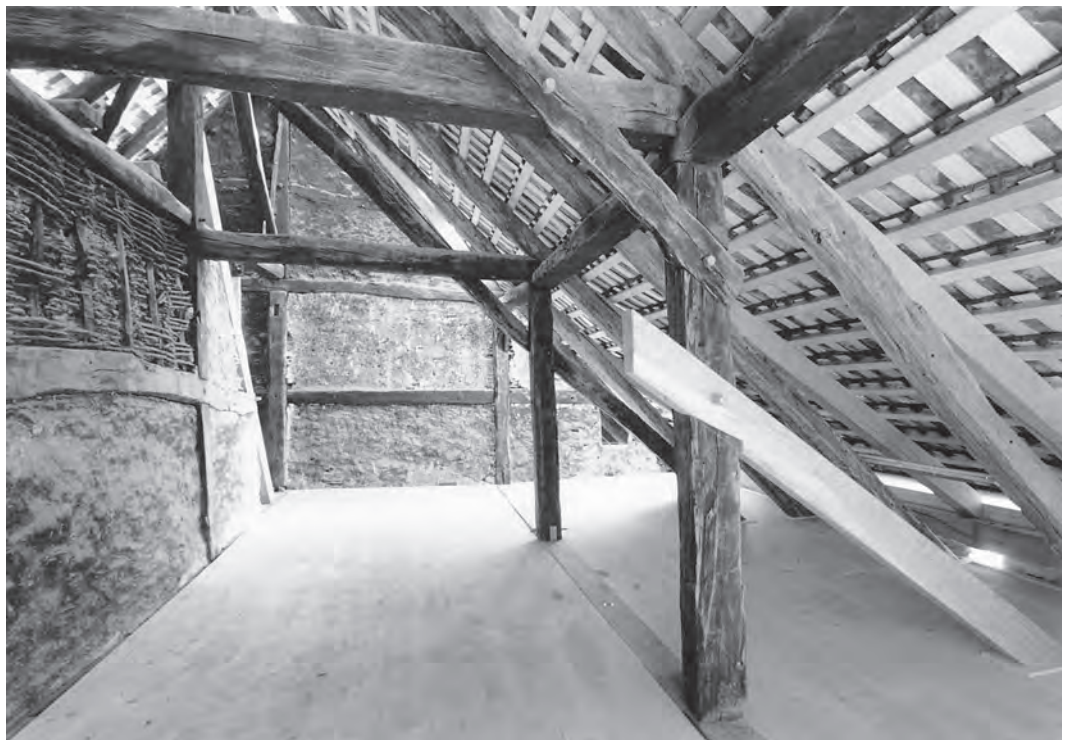
Rechts: Dachraum über dem Wohnteil nach der Instandsetzung. Zustand Oktober 2001. Fotoarchiv HBA.

Die grosse kulturhistorische Bedeutung und der allgemein gute Erhaltungszustand des 1471d über einem romanischen Keller erstellten Wohnhauses und der 1476d daran angebauten Scheune rechtfertigen den staatlichen Kostenbeitrag. Das Wohnhaus ist ein Fachwerkbau in Eichenholz mit noch teilweise vorhandenen ursprünglichen Lehmflechtwerk-Ausfachungen. Das beidseitig zum Halbwaln abgebundene Dachwerk des Wohnteils besteht aus einer russgeschwärzten Pfetten-Rafen-Konstruktion mit Firstsäulenreihe

und stehendem Stuhl; es ist mit Sperrrafen, Langstreben sowie Kopf- und Fusshölzern längs und quer gegen Winddruck gesichert. Das Dachwerk der Scheune ist nach sehr ähnlichem Bauplan erstellt. Auf einigen Fachwerkgefachen im Innern der Scheune finden sich einfache Malereien unbekannter Zeitstellung.

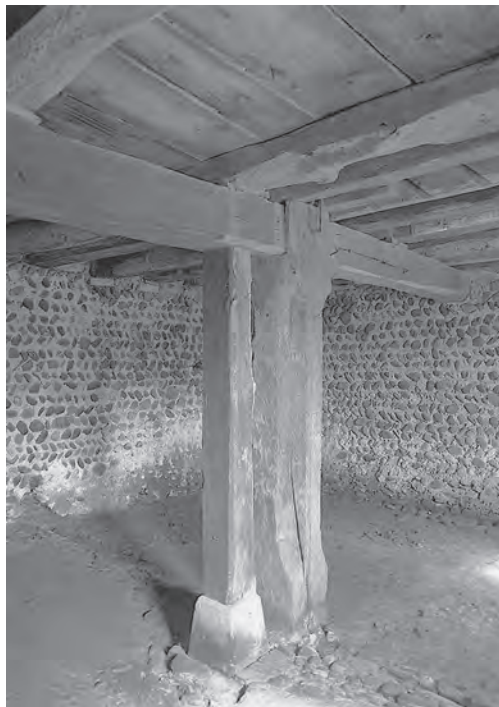
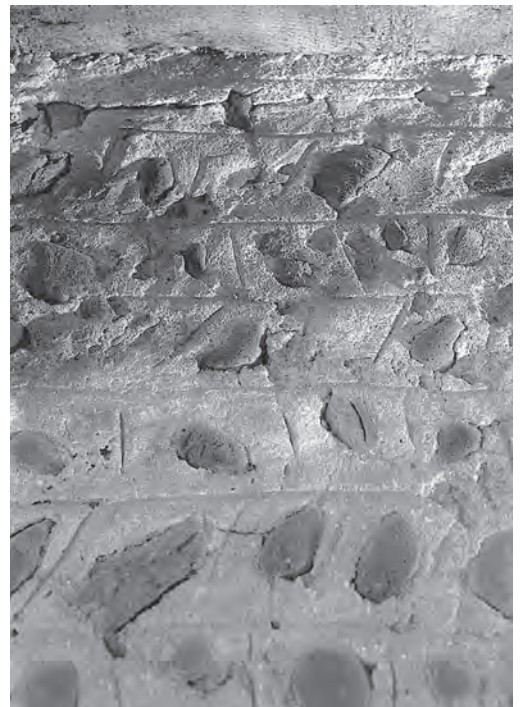
Kellerraum aus romanischer Zeit (12./13. Jh.). Links: Nordostteil mit Jochsäule und dem signifikant romanischen Mauerwerk. Zustand Mai 2000. Dok. 3, Abb. 4. Rechts: Ausschnitt des romanischen Putzes mit Fugenstrich an der Westwand; am oberen Bildrand sind Reste eines zweiten Putzüberzugs, ebenfalls mit Fugenstrich, erkennbar. Zustand Mai 2000. Dok. 3, Abb. 8.

- 12./13. Jh. Bau eines Kellers mit Kellerhals und wohl auch eines darüber stehenden Hauses. Das Mauerwerk des Kellers zeigt für die Romanik typische Merkmale: Es besteht aus lagenhaft und streckenweise im Ährenverband vermauerten Bollensteinen, und der Pietra-Rasa-Verputz weist einen Fugenstrich auf. Der Kellerhals, der den Kellerraum von Norden her erschliesst, ist in gleicher Art gemauert und war mit einem Tonnengewölbe aus Tuffsteinen überspannt. Zwei wiederverwendete Deckenbalken der 1423 eingebauten Decke sind dendrochronologisch auf das Jahr 1176 datiert. Falls sie aus dem Gebäude stammen, ergäben sie einen Hinweis auf das Baujahr. (Dok. 2, 3)
