# ZÜRCHER DENKMALPFLEGE

17. Bericht 2003–2004

## UNTERSTAMMHEIM

Hof Küng: Ehem. Bauernhaus Vers. Nr. 24 und Trotte Vers. Nr. 25

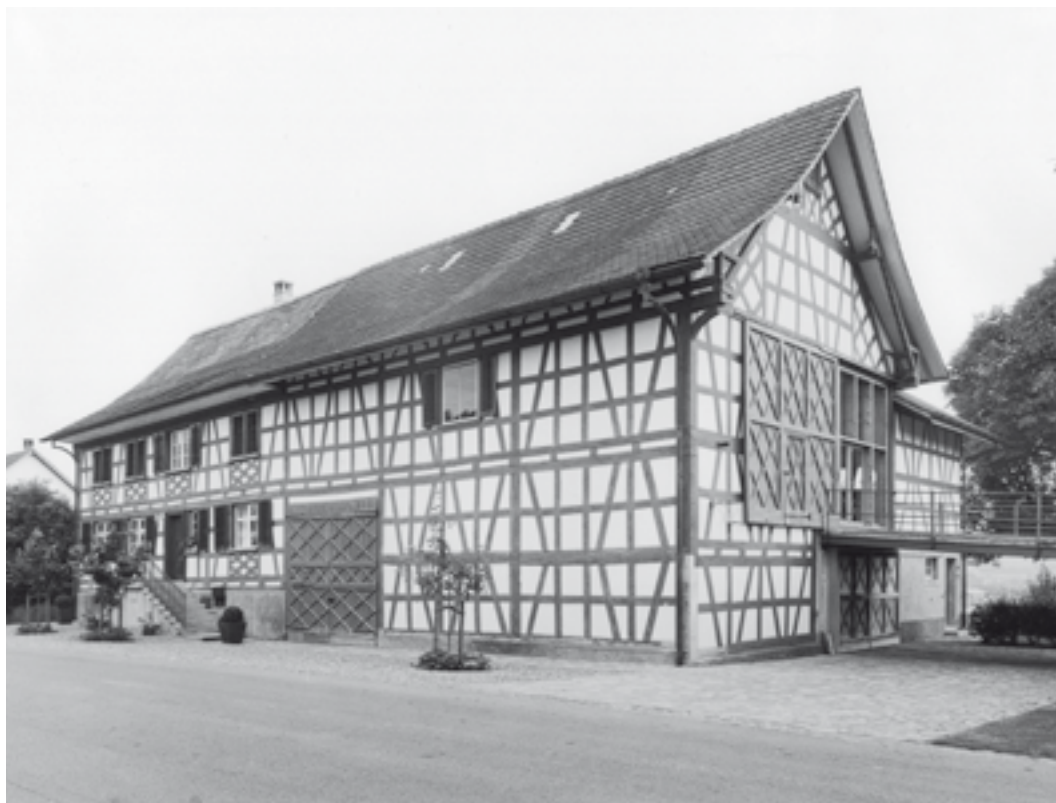
Gesamtansicht von Nord-  
osten. Zustand nach der  
Renovation, Juni 2005.  
KDP Fotoarchiv.

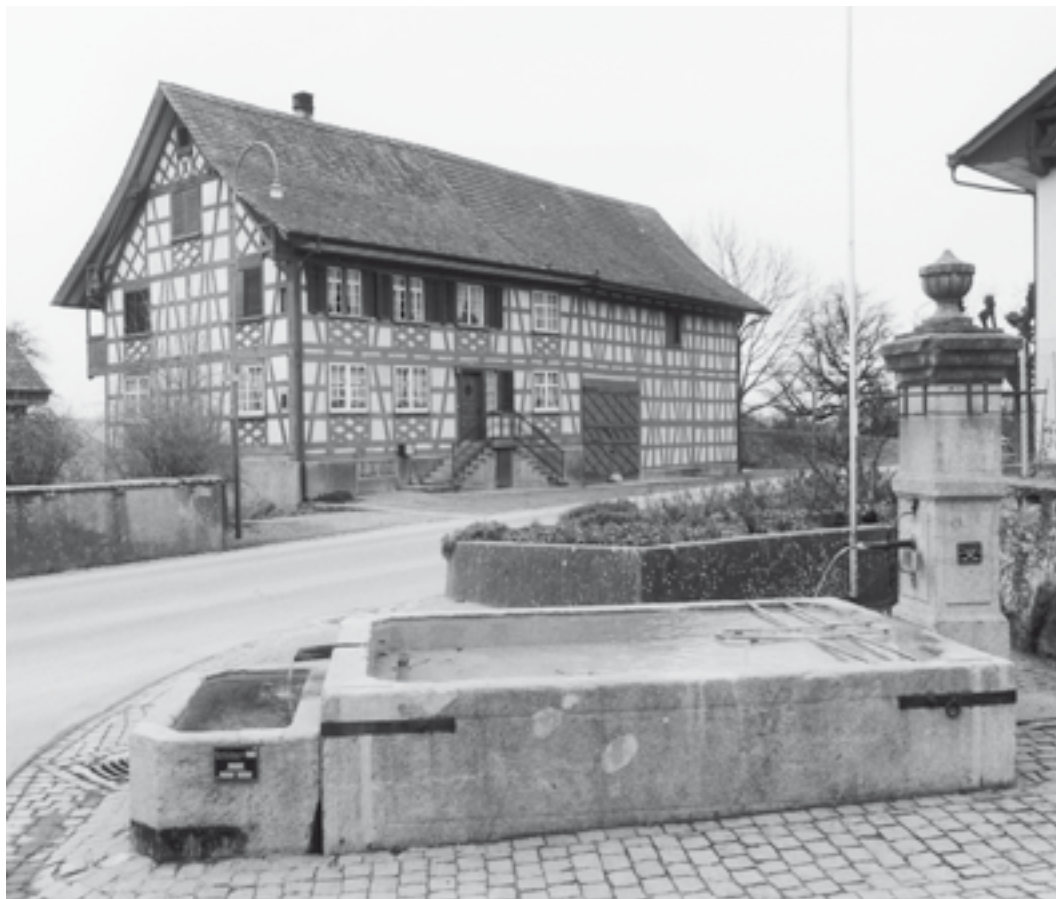
Gesamtansicht von Süd-  
osten. Zustand vor der  
Renovation, März 1996.  
KDP Fotoarchiv.

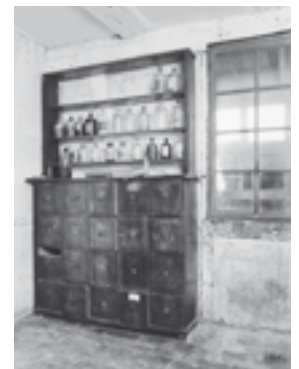
Kammer 1.5 mit dem Apotheker-Kasten aus der tierärztlichen Praxis von Heinrich Küng. Zustand vor der Renovation, Dezember 2001. KDP Fotoarchiv.

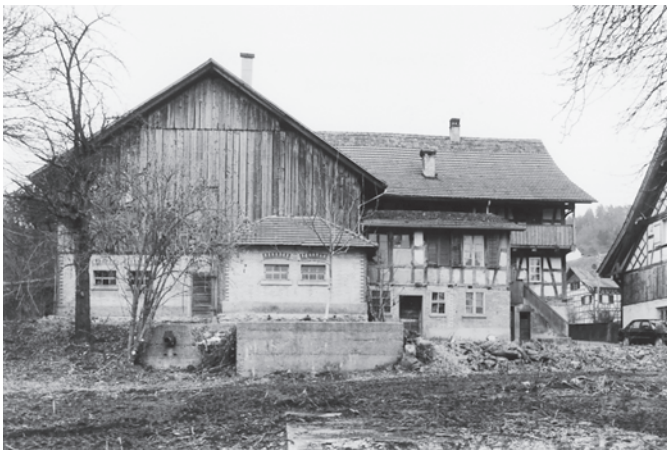
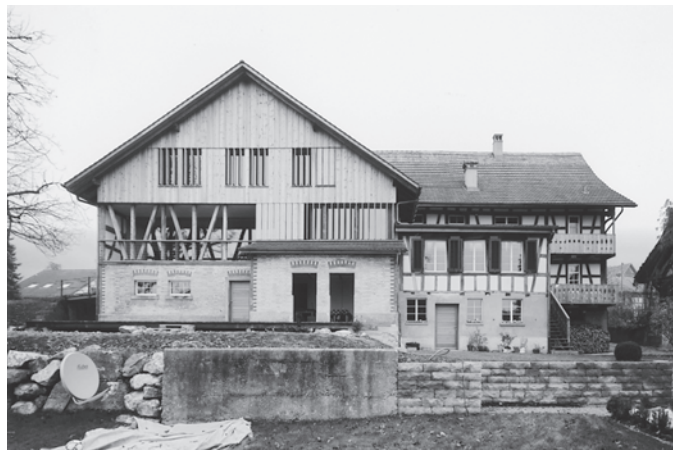
Unten links: Westansicht mit verschaltem Quergiebeltrakt, Backsteinanbau mit Walmdach und Anbau mit Pultdach. Zustand vor der Renovation, März 1996. Unten rechts: Westansicht mit teilweise geöffneter Aussenverschalung und beweglichen Lamellen im Quergiebeltrakt. Zustand nach der Renovation, November 2003. KDP Fotoarchiv.

Im untersten Geschoss des Ökonomieteils richtete man eine Garage und einen Raum für die Haustechnik ein. Die Vergrösserung der Wohnfläche beschränkte sich auf den Einbau von Wohnräumen im denkmalpflegerisch weniger bedeutenden Quergiebel-Anbau von 1909–1910.<sup>8</sup> Im darüberliegenden Geschoss wurde die Aussenverschalung auf der Nord- und Westseite teilweise geöffnet und rückversetzt hinter einer Laube ein verglaster Wohn- und Essraum und ein Gästezimmer eingebaut. Die Erschliessung dieser Räume erfolgt über eine Treppe vom bestehenden Wohnteil her. Die vier Schlafzimmer und das Badezimmer im Dachgeschoss werden durch einen Korridor, welcher die Fortsetzung der bestehenden Laube nach Norden bildet, miteinander verbunden. Alle Räume können auf der Westseite mit beweglichen Lamellen aus Holz abgedunkelt werden. (Dok. 6) Die repräsentativen, das Ortsbild prägenden Fachwerk-Fassaden, das Tenn und der Dachstuhl blieben vor baulichen Eingriffen verschont. Im Rahmen der Umgebungsarbeiten wurde im Anbau von 1909–1910 ein gedeckter Sitzplatz eingerichtet, nördlich des Gebäudes ein Parkplatz und auf der Südwestseite ein Ziergarten angelegt.

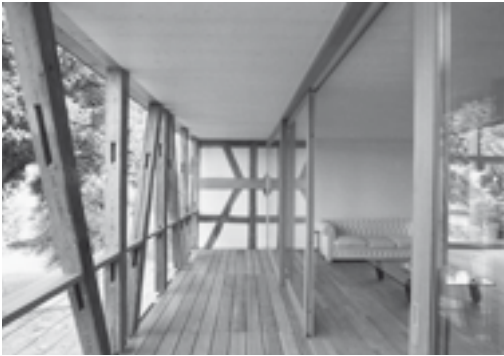
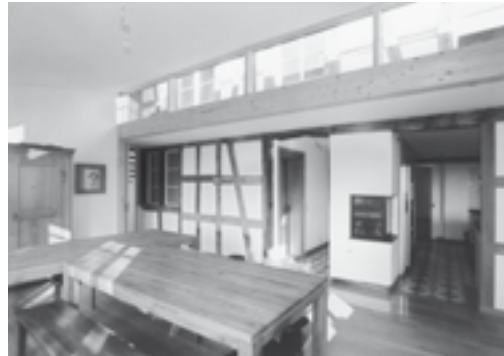
Links: Teilansicht des verglasten Wohn- und Essraums und der Laube im Quergiebel-Anbau gegen Norden. Zustand nach der Renovation, November 2003. Rechts: Teilansicht des Wohn- und Essraums (0.5–0.7) im Anbau von 1845. Zustand nach der Renovation, November 2003. KDP Fotoarchiv.

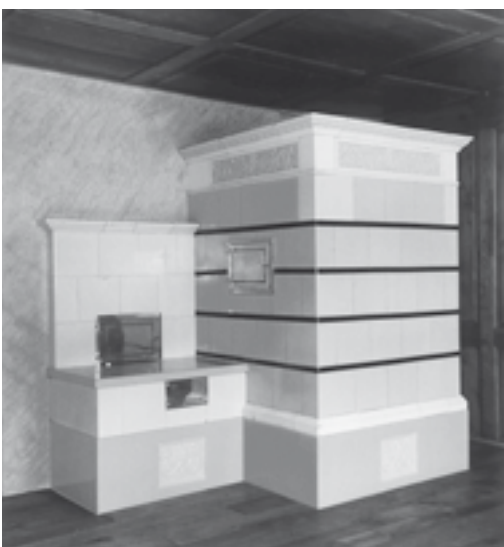
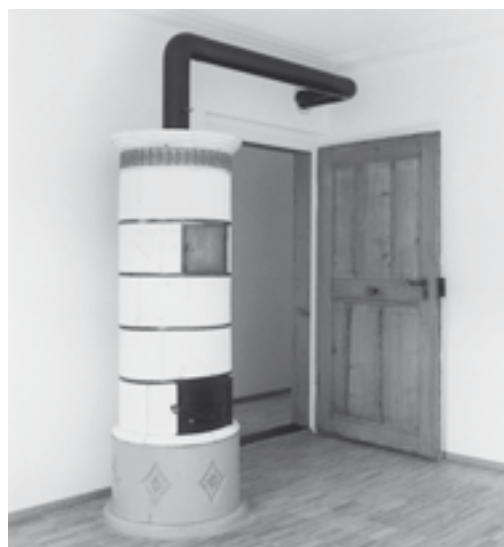
Links: Hellblauer Kachelofen mit seitlicher Sitzbank und marmorierter Rückwand in der Stube 0.2. Zustand nach der Restaurierung, Juli 2003. Rechts: Weisser Zylinderofen im Raum 1.7. Zustand nach der Restaurierung, Juli 2003. KDP Fotoarchiv.
