# ZÜRCHER DENKMALPFLEGE

17. Bericht 2003–2004

## UNTERSTAMMHEIM

Hof Weiler: Ehem. Bauernhaus mit Nebengebäuden Vers. Nrn. 21–23

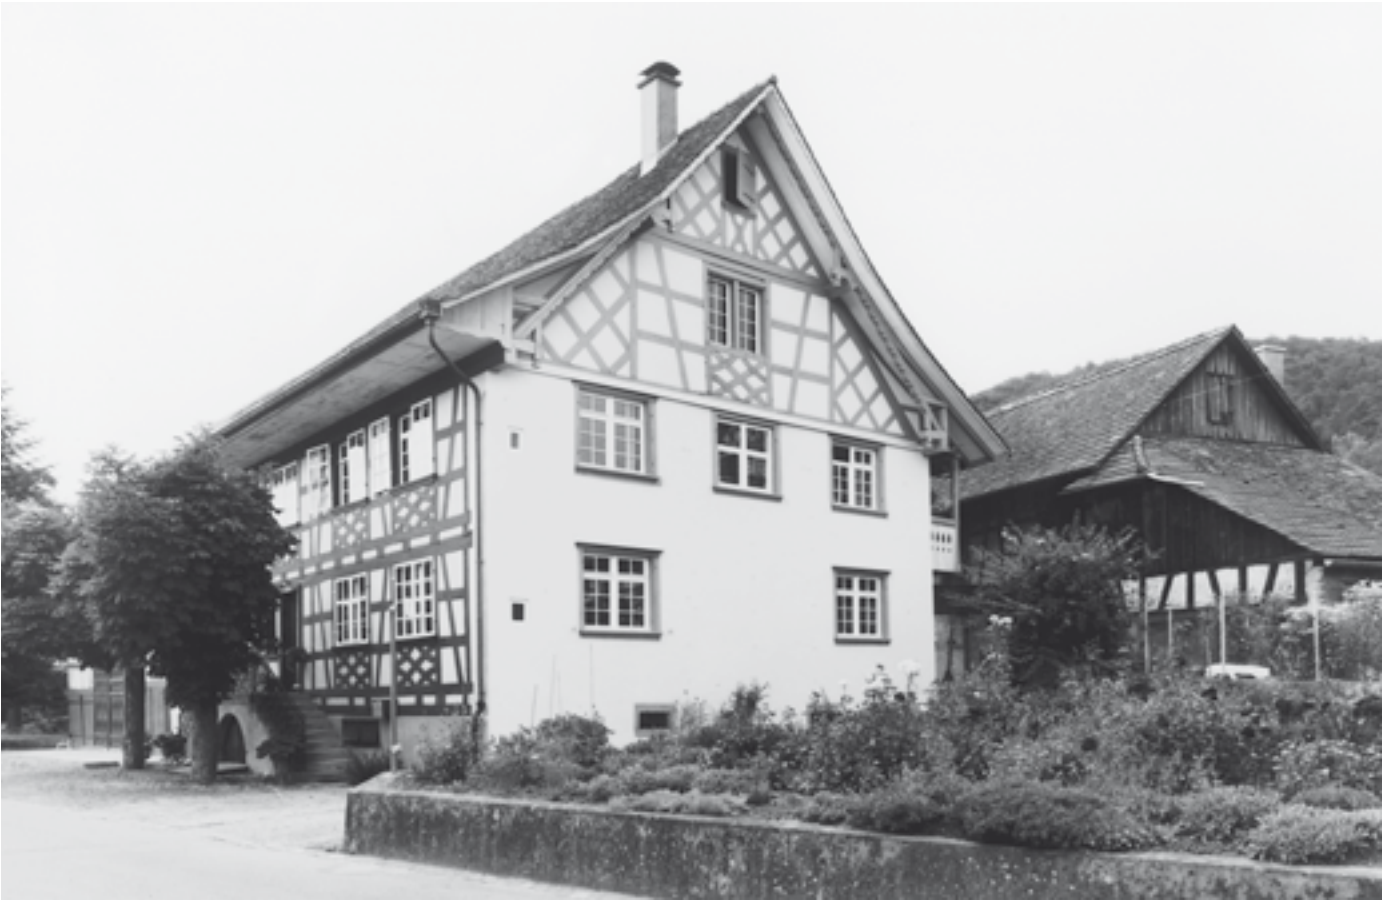
Oben: Gesamtansicht von Südwesten. Zustand nach der Renovation, Juni 2006. Rechts: Gesamtansicht von Norden. Links die Scheune Vers. Nr. 21, im Hintergrund das Nebengebäude (ehem. Waschhaus) Vers. Nr. 23. Zustand Juni 2003. KDP Fotoarchiv.

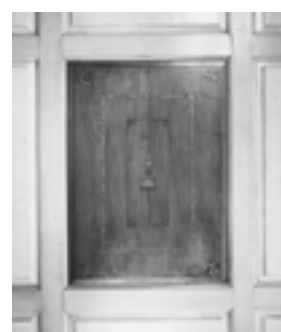
Oben: Ausschnitt des originalen Deckentäfers mit Einlegearbeit in der Stube. Zustand vor der Restaurierung, Juni 2003. Unten: Teilansicht des Wein- und Obstkellers. Zustand Juni 2003. KDP Fotoarchiv.

Im Innern ist die originale Raumeinteilung der beiden Wohngeschosse erhalten: Das untere Geschoss wird durch einen Quergang, das obere durch einen kreuzförmigen Korridor erschlossen. Zur bedeutenden, aus Nussbaumholz gearbeiteten originalen Ausstattung der südwestlichen Stube im Erdgeschoss gehören ein Buffet mit Intarsien, ein Deckentäfer mit Einlegearbeiten im zentralen Feld, Türen sowie ein Parkettboden und ein hellblauer Kachelofen. Die Nebenstube und die Stube im Obergeschoss sind ebenfalls mit (jüngeren) Kachelöfen ausgestattet. Die Kammern weisen originale Feldertüren aus Nussbaumholz und nachträglich ein-

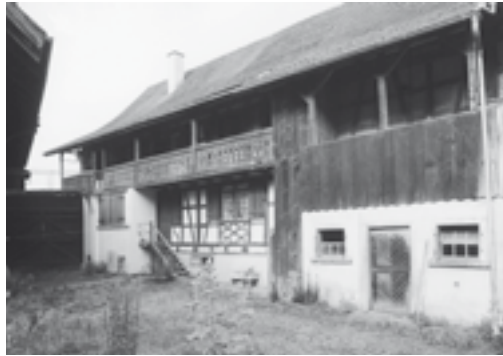
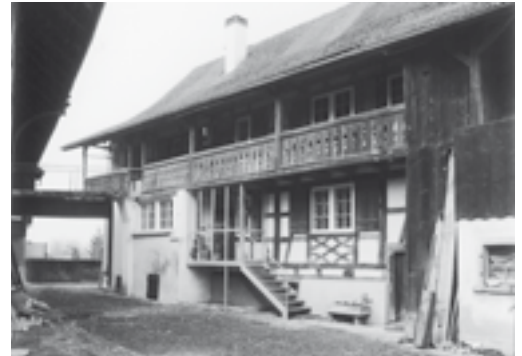
Links: Teilansicht der Ostfassade. Zustand vor der Renovation, Juni 2003.  
Rechts: Teilansicht der Ostfassade mit verglastem Windfang. Zustand nach der Renovation, März 2004.  
Unten: Westlicher Hauseingang mit zweiläufiger Treppe. Zustand Juni 2003. KDP Fotoarchiv.

Das Bauernhaus hatte seit 1803 mehrere geringfügige Erneuerungen, jedoch keine tief greifenden Interventionen in die Bausubstanz erfahren. Obwohl sich die Hofgruppe 2003 grundsätzlich in einem guten Zustand befand, wurden folgende Instandstellungsarbeiten ausgeführt: Am Mauerwerk der Südfassade waren infolge des herunter rinnenden Dachwassers Feuchtigkeitsschäden entstanden, vor allem im Bereich der Fenster lösten sich der Verputz und der Anstrich aus Dispersionsfarbe. Der Verputz wurde bis auf die Steine abgeschlagen, der Grund- und Deckputz erneuert und mit einem Anstrich aus Mineralfarbe geschützt. Die Fenster waren bereits zu einem früheren Zeitpunkt durch isolierverglaste Fenster mit aufgeklebten Sprossen ersetzt worden. Diese waren einschliesslich der Vorfenster verwittert und verzogen. Sie mussten 2003 wiederum nach altem Vorbild ersetzt werden. Zur Verhinderung von weiteren feuchtigkeitsbedingten Schäden wurden das kleine Vordach am Übergang von Mauerwerk und Giebfeld, die Flugsparrendreiecke und die Spenglerarbeiten instand gestellt und das Dachwasser in einen zentralen Sickerschacht geleitet. (Dok. 4) Das Holzwerk im Giebfeld erhielt eine blaue Fassung. Den hofseitigen Hauseingang schützte man aus energetischen Gründen mit einem verglasten Windfang. Die Bauherrschaft erklärte sich nach Absprache mit der kantonalen Denkmalpflege bereit, das Dachgeschoss des Hauptgebäudes ohne zusätzliche Befensterung als Kaltraum zu belassen.

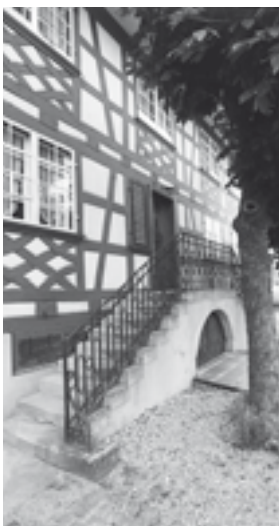
Das erste Wohngeschoss wird durch einen über das Bodenniveau reichenden Keller angehoben. Die Haustüre liegt über dem Kellerportal und ist über eine zweiläufige Treppe mit schmiedeeisernem Geländer erreichbar. Ein ungeteilter Keller, dessen Balkendecke auf vier Stüden ruht, nahm ursprünglich den gesamten Grundriss des Wohnteils ein. Er wurde nachträglich in einen Kartoffelkeller und einen Wein- und Obstkeller unterteilt. (Dok. 7)

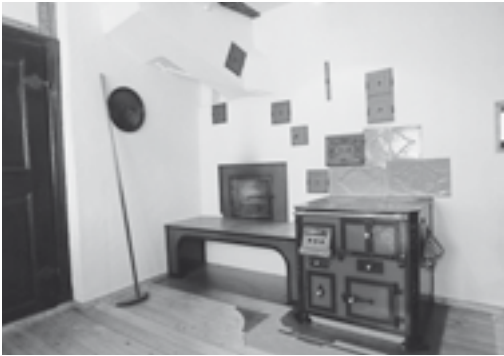
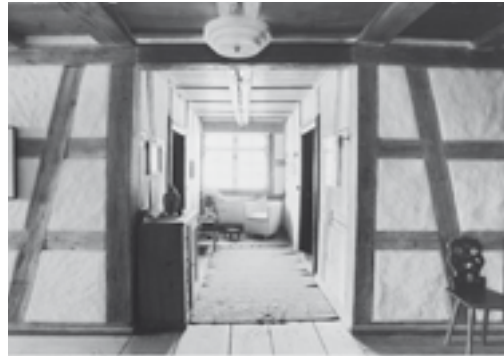
Links: Feuerwand mit altem Sparherd in der Küche im Erdgeschoss. Zustand nach der Renovation, März 2004. Rechts: Westlicher Teil des kreuzförmigen Korridors im Obergeschoss. Zustand nach der Renovation, März 2004. KDP Fotoarchiv.

gebaute, gestemmte Täfelungen auf. Das Innere des Gebäudes erfuhr 2003 eine sorgfältige Restaurierung. Die Fachwerkwände beider Korridore wurden freigelegt und konserviert, die Parkettböden geschliffen und das verschaltete Treppenhaus geöffnet. Ein auf dem Dachboden gelagertes Fenster mit Mondscheibenverglasung konnte im oberen Korridor auf der Seite des südlichen Giebels wieder eingesetzt werden. Da die sanitären Einrichtungen modernen Ansprüchen nicht mehr zu genügen vermochten, baute man im Erdgeschoss des Ökonomieteils einen Kubus mit einer Waschküche und im Obergeschoss zwei Badezimmer ein. Die Einrichtung der Küche ersetzte man durch eine neue, wobei der alte Sparherd belassen wurde.

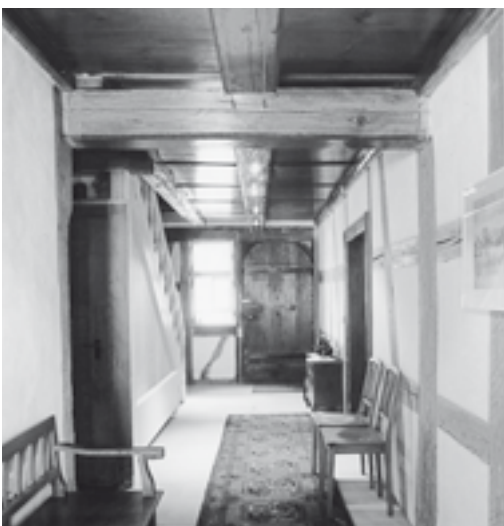
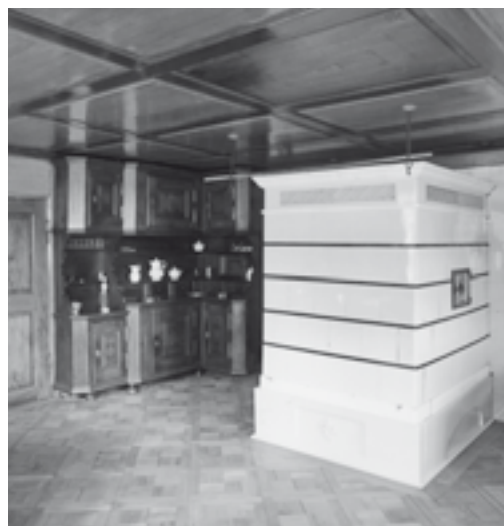
Links: Korridor im Erdgeschoss gegen Osten. Zustand nach der Renovation, März 2004. Rechts: Originale Ausstattung der Stube im Erdgeschoss mit Deckentäfer, Parkett, Buffet und Kachelofen. Zustand nach der Renovation, März 2004. KDP Fotoarchiv.
