# ZÜRCHER DENKMALPFLEGE

## WALTALINGEN

Ehem. Trottggebäude, sog. Gemeindetrotte Vers. Nr. 133

### INSTANDSTELLUNG 2002–2003

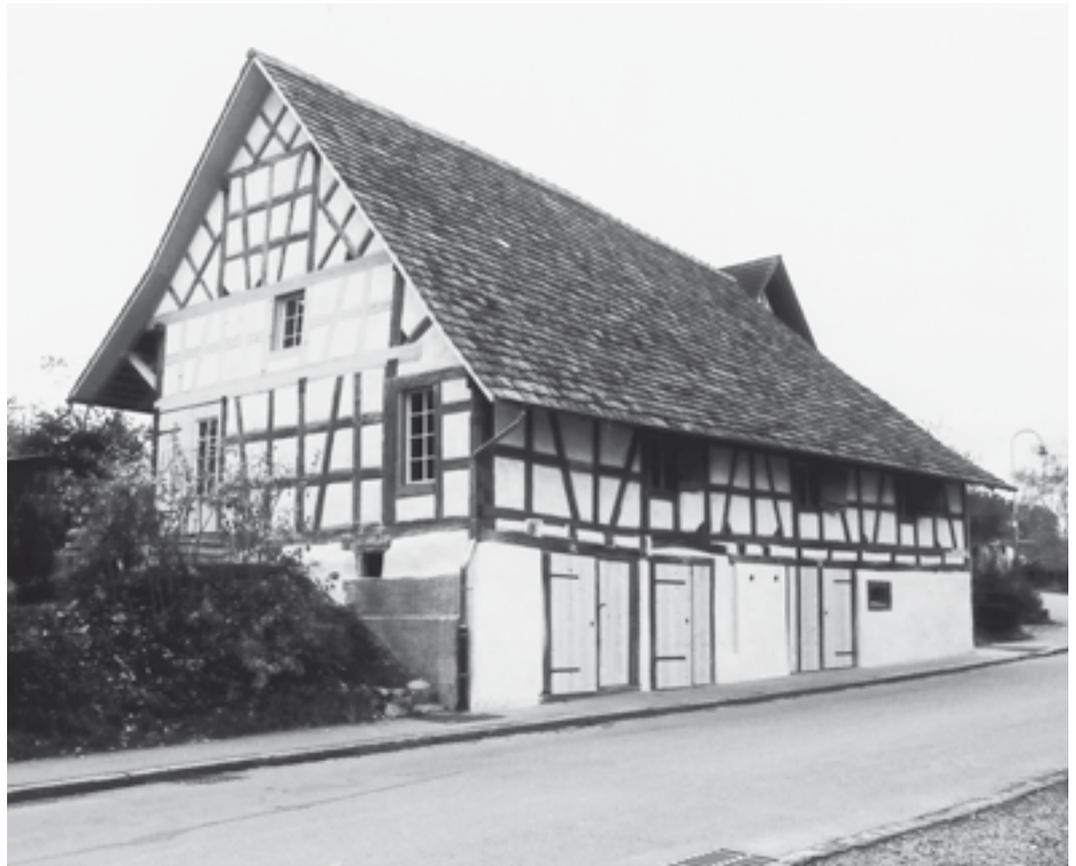
Rechts: Ansicht von Norden. Zustand nach der Instandstellung, November 2004. KDP Fotoarchiv. Unten: Südostfassade des Kernbaus von 1560d und der nordostseitigen Erweiterung von 1807 mit den verschiedenartigen Ausfachungen, Mst. 1:20 (verkleinert), sign. Attilio d'Andrea, Forch, Juli 1988. Detailangaben auf der gegenüberliegenden Buchseite. Vorlage KDP A.

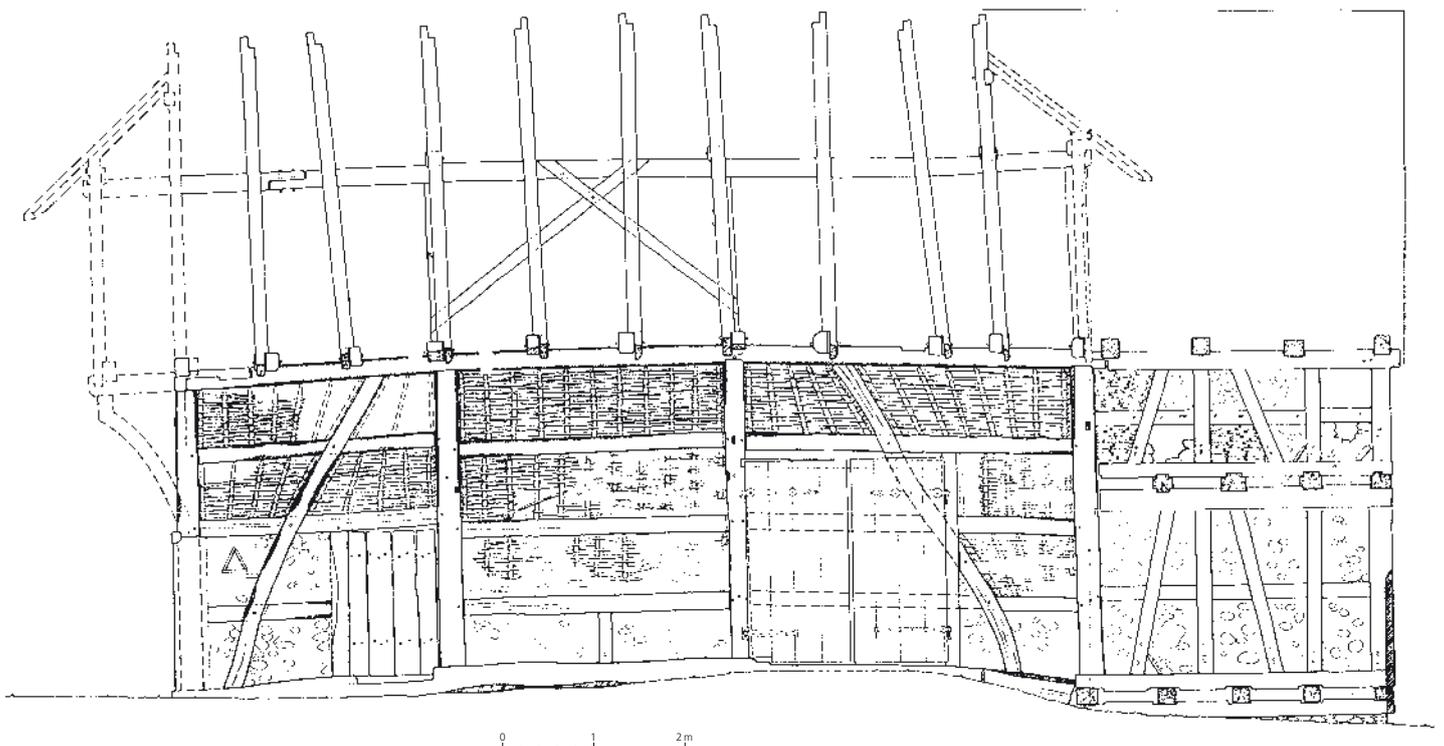
Originallegende zum Fasadensplan auf der gegenüberliegenden Buchseite.

Die Anbauten von 1807 an der Nordost- bzw. Nordwestseite bestehen aus Fachwerk mit Bollensteinausfachungen. Ihre Keller wurden wohl bereits vor der Erweiterung angelegt. Luftöffnungen sind ein charakteristisches Merkmal von Trotten, da wegen der bei der Kelterung entstehenden Gärgase eine gute Durchlüftung unentbehrlich ist. Lediglich im Bereich der Bollensteinausfachungen sind dreieckförmige, von Flachziegeln begrenzte Öffnungen erhalten geblieben.

Vor allem die Nordost- und Südostfassade hatten eine umfangreiche Sanierung nötig. Da das Flechtwerk ungeschützt offen lag, musste der Lehmputz der Ausfachungen an der Südostfassade erneuert werden; das dortige Fachwerk bedurfte keiner Renovation. An der Nordostfassade ersetzte man hingegen Teile des Fachwerks. Die Südwestfassade erhielt im Bereich der strassenseitigen Ecke eine neue Holzverschalung; die Nordwestfassade, welche sich in einem sehr guten Allgemeinzustand befand, wurde lediglich gereinigt und aufgefrischt. Bis auf die kleine Türe in der Südostfassade erneuerte man sämtliche Tore. Die Nordostfassade erhielt zudem eine zusätzliche Fensteröffnung; einige der ersetzten Fenster stammen aus dem Fundus der kantonalen Denkmalpflege. Das Dach wies einen grossen Sanierungsbedarf auf. Sechs Sparrenpaare mussten vollständig ausgewechselt und die meisten Aufschieblinge erneuert werden. Die Nordseite erhielt einen neuen Windverband. Rund 40 Prozent der Ziegel wurden ersetzt.

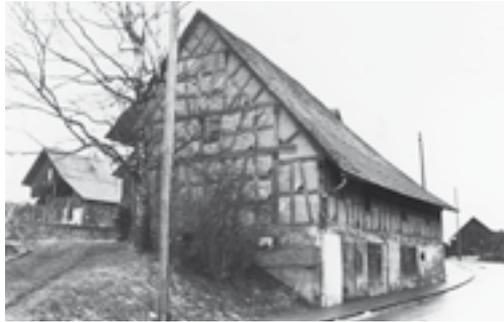
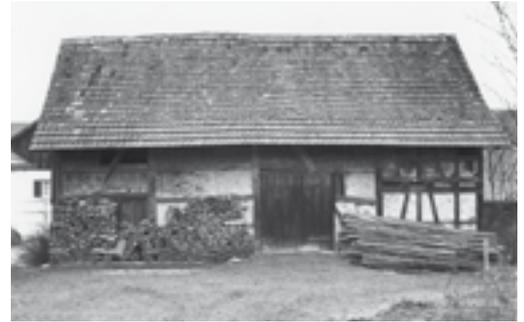
Links: Ansicht von Norden. Rechts: Südostfassade (vgl. Plan S. 226). Zustand vor der Instandstellung, Februar 1988. KDP Fotoarchiv.

Im Mai 2001 reichte die Bauherrschaft ein Baugesuch ein: Die sich in schlechtem Zustand befindende Trotte sollte zugunsten eines Ersatzbaues abgebrochen werden. Um den Verlust dieses interessanten Bauzeugens zu verhindern, stellte die kantonale Baudirektion das Fachwerkgebäude noch im selben Jahr vorsorglich unter Schutz. Ausgiebige Gespräche zwischen der kantonalen Denkmalpflege und den Eigentümern führten zu einer einver-

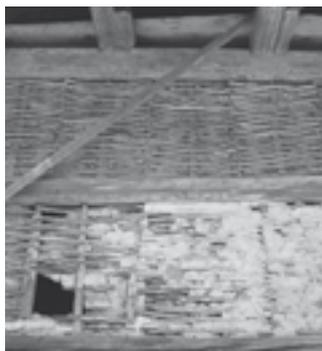
Der Kernbau besteht aus einer Fachwerkkonstruktion mit Ausfachungen aus Lehmflechtwerk. Er ist 10 x 6 Meter gross und im Bereich des ehemaligen Standortes der Baumtrotte nicht unterkellert. Ursprünglich war das Gebäude durch ein Teilwalmdach abgeschlossen. Das Sparrendach mit liegendem Stuhl und angeblatteten Bugstreben überspannt die einst einräumige Trotte stützenlos und stellt bautypologisch ein frühes Beispiel dieser Konstruktionsart dar. Der Eingang lag anfangs auf der Südwestseite und war vermutlich durch eine Vorkragung des Daches vor der Witterung geschützt.

Links: Flechtwerk mit Lehmewurf an der Südostfassade des Kernbaus. Zustand März 2002. Mitte: Fachwerkkonstruktion am Kernbau. Zustand nach der Instandstellung, November 2004. Rechts: Reparierte Fachwerkpartie an der westlichen Gebäudecke. Zustand November 2004. KDP Fotoarchiv.

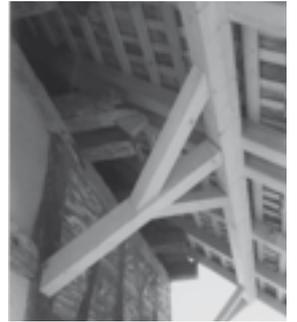
Dachuntersicht sowie Vordachstütze mit Flugpfette an der giebelseitigen Erweiterung von 1807. Zustand nach der Instandstellung, November 2004. KDP Fotoarchiv.

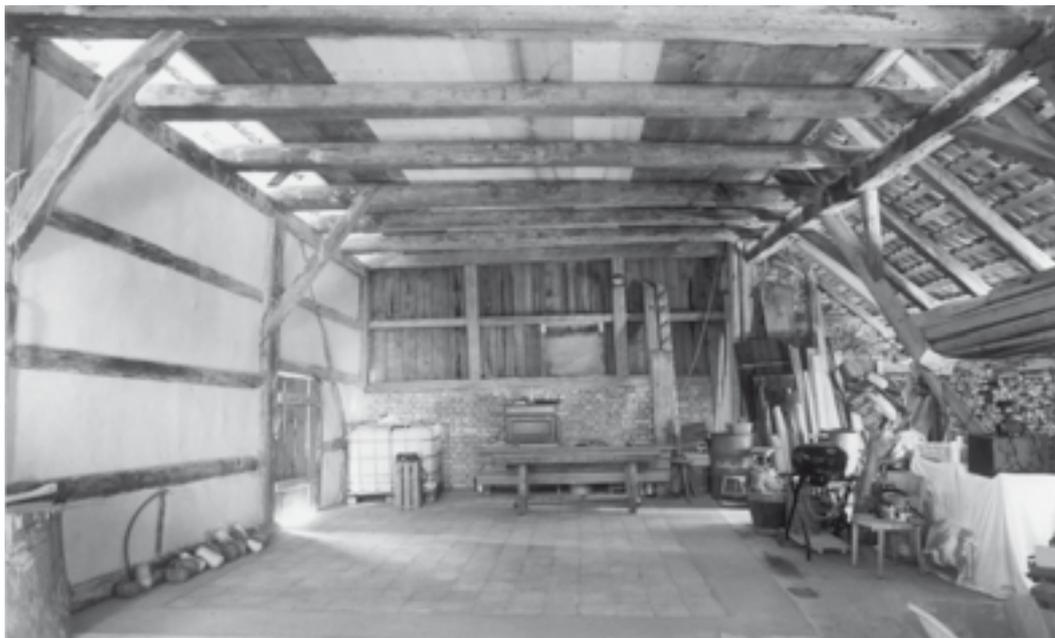
Ehem. Trottraum im Erdgeschoss. Links Fachwerkwand des Kernbaus, rechts traufseitige Erweiterung von 1807. Zustand nach der Instandstellung, November 2004. KDP Fotoarchiv.

Das Innere des Gebäudes erfuhr eine sanfte Instandstellung, wobei der ehemalige Trottraum seinen einstigen Charakter behielt. Lediglich in einem Teil der östlichen Raumhälfte kam es zu einem beschränkten Ausbau in Form einer kleinen Kammer, wobei die ausgewechselten Bodenbretter als Wandbohlen wieder eine Verwendung fanden.
