ZÜRCHER DENKMALPFLEGE

17. Bericht 2003–2004

WIESENDANGEN

Menzengrüt, bei Gundetswilerstrasse 2
Ehem. Trottegebäude Vers. Nr. 144

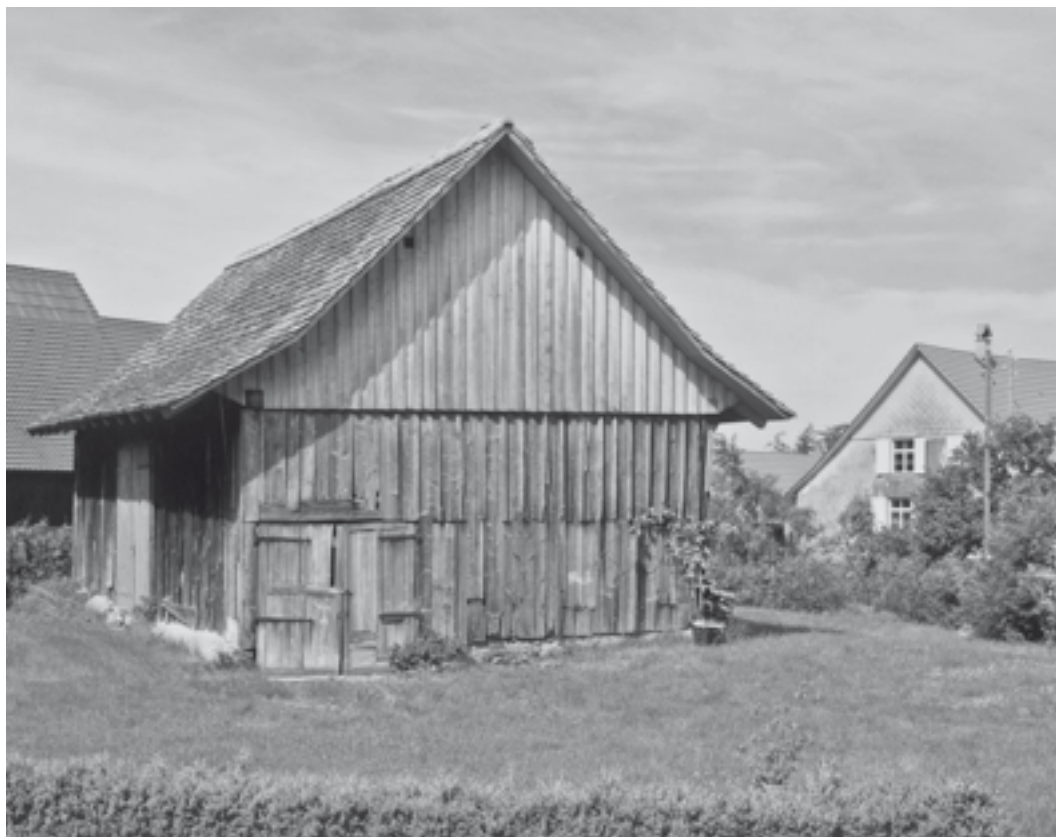
Ansicht von Südwesten.
Zustand nach der Instand-
stellung, Mai 2007. Im
Hintergrund rechts das
ehemalige Bauernhaus
Vers. Nr. 104. KDP Foto-
archiv.

2004 einigten sich die Eigentümer und die kantonale Denkmalpflege darauf, die Trotte vertraglich unter Schutz zu stellen und dringliche Instandstellungsmassnahmen auszuführen. Die Arbeiten beschränkten sich auf das Notwendigste und umfassten im Wesentlichen die Sanierung des undichten Dachs. Ein Drittel des Wandrähms der Südfassade, einzelne Stichbalken und Sparren sowie alle Aufschieblinge und die Dachlattung waren zu ersetzen. Die Biberschwanzziegel wurden soweit möglich wieder verwendet und die Dacheindeckung mit alten Ziegeln ergänzt. Das Giebeldreieck der Südwand erhielt eine neue Verbretterung.

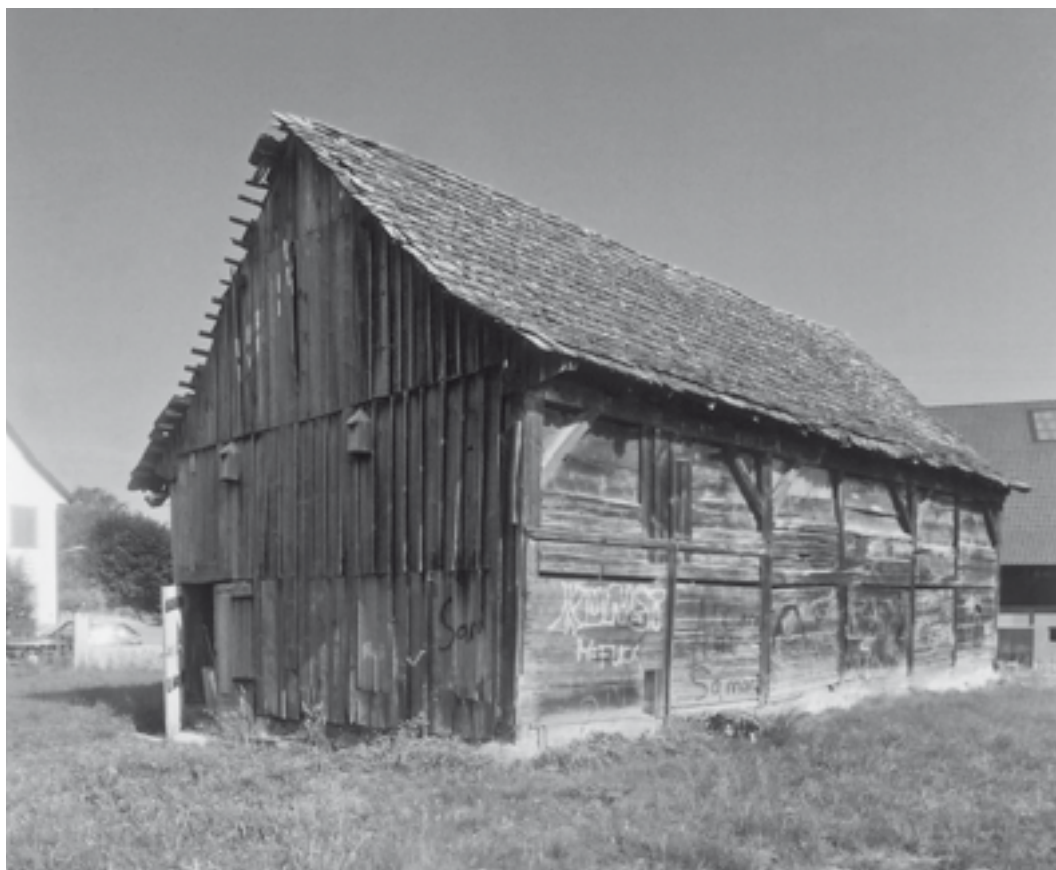
Ansicht von Südosten.
Zustand vor der Instand-
stellung, Juli 2002. KDP
Fotoarchiv.

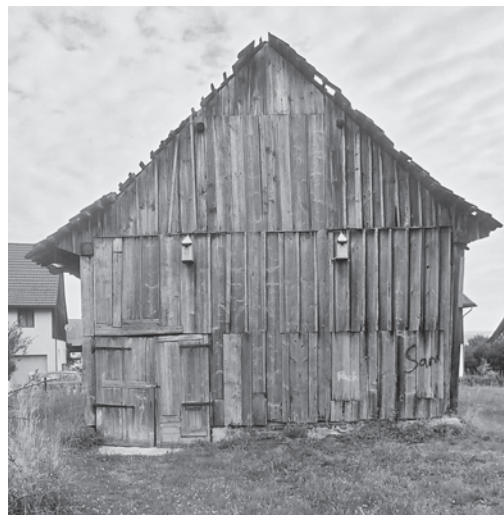
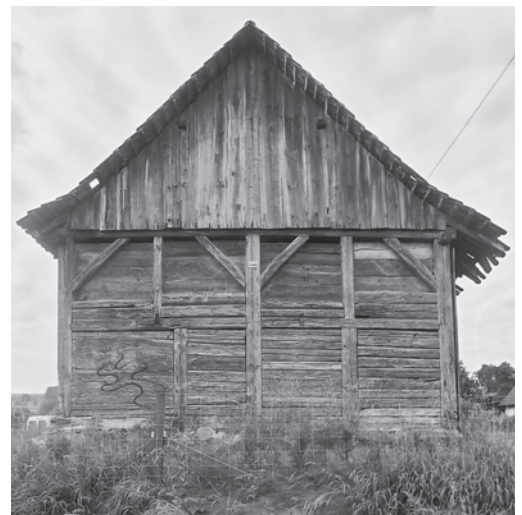
Links und rechts: Ansicht der Süd-, bzw. der Nordfassade. Zustand vor der Instandstellung, Juli 2002. KDP Fotoarchiv.

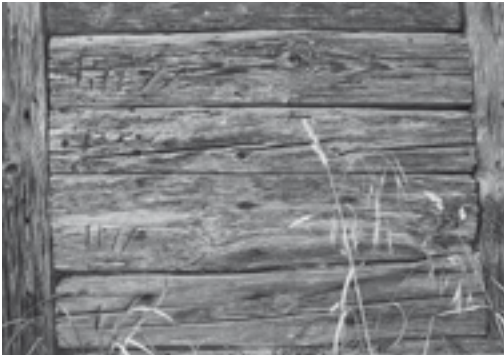
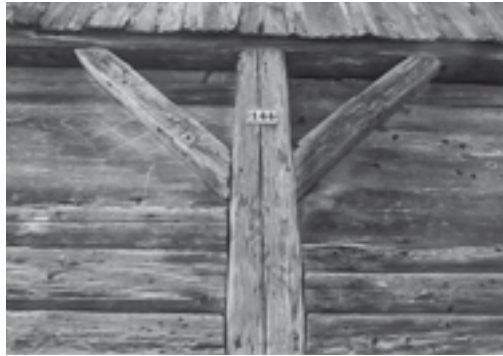
Links und rechts: Teilansicht einer Wandfüllung mit Balkennummerierung bzw. der Konstruktion der Nordfassade. Zustand vor der Instandstellung, Juli 2002. KDP Fotoarchiv.

ist somit ein Spätling ihrer Gattung. Der Grund für die Wahl einer veralteten Bauweise ist wohl darin zu suchen, dass auf diese Weise Teile der Vorgängerkonstruktion weiterverwendet werden konnten. Die Vielzahl der Besitzer mag diese kostengünstige, aber wenig repräsentative Lösung begünstigt haben. Die Wandfüllungen der Nord- und der Ostfassade bestehen sowohl aus Bohlen (1500d) als auch aus Kanthölzern (1779d). Nuten in den Eckständern der Westwand belegen, dass die heute verbretterte Westfassade ursprünglich in gleicher Weise ausgefacht war. Die Südfassade war hingegen seit jeher verbrettert; an den Eckständern fehlen Nuten. Die heutigen Bretter, die teilweise ebenfalls wiederverwendet worden sind, könnten noch aus der Bauzeit stammen; sie sind jedenfalls mit handgeschmiedeten Nägeln befestigt. Im Innern des nicht unterkellerten Trottbäudes fehlt jegliche Geschossunterteilung, was ebenfalls für seine altertümliche Bauweise charakteristisch ist.⁴

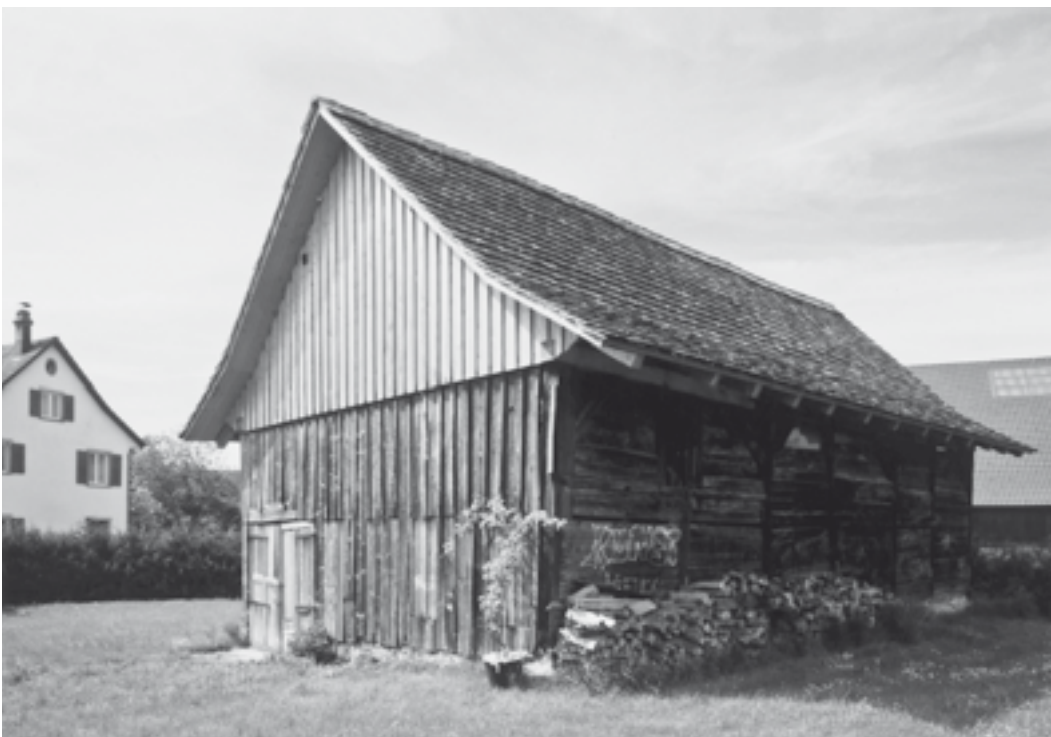
Ansicht von Südosten. Zustand nach der Instandstellung, Mai 2007. KDP Fotoarchiv.
