LAUFEN-UHWIESEN

Uhwiesen, Dorfstrasse 62

Ehem. Untervogthaus oder Haus «Zur Kanzlei» Vers. Nr. 147

Das 1584 unter Einbezug von älterer Bausubstanz errichtete und 1624/1628 erweiterte Untervogthaus bildet aufgrund seiner Dimensionen und den beiden Treppengiebeln einen Blickfang im Ortsbild von Uhwiesen. Im Innern haben sich Teile der barocken Innenausstattung erhalten, die anlässlich der Gesamtrenovation fachgerecht instand gestellt wurden.

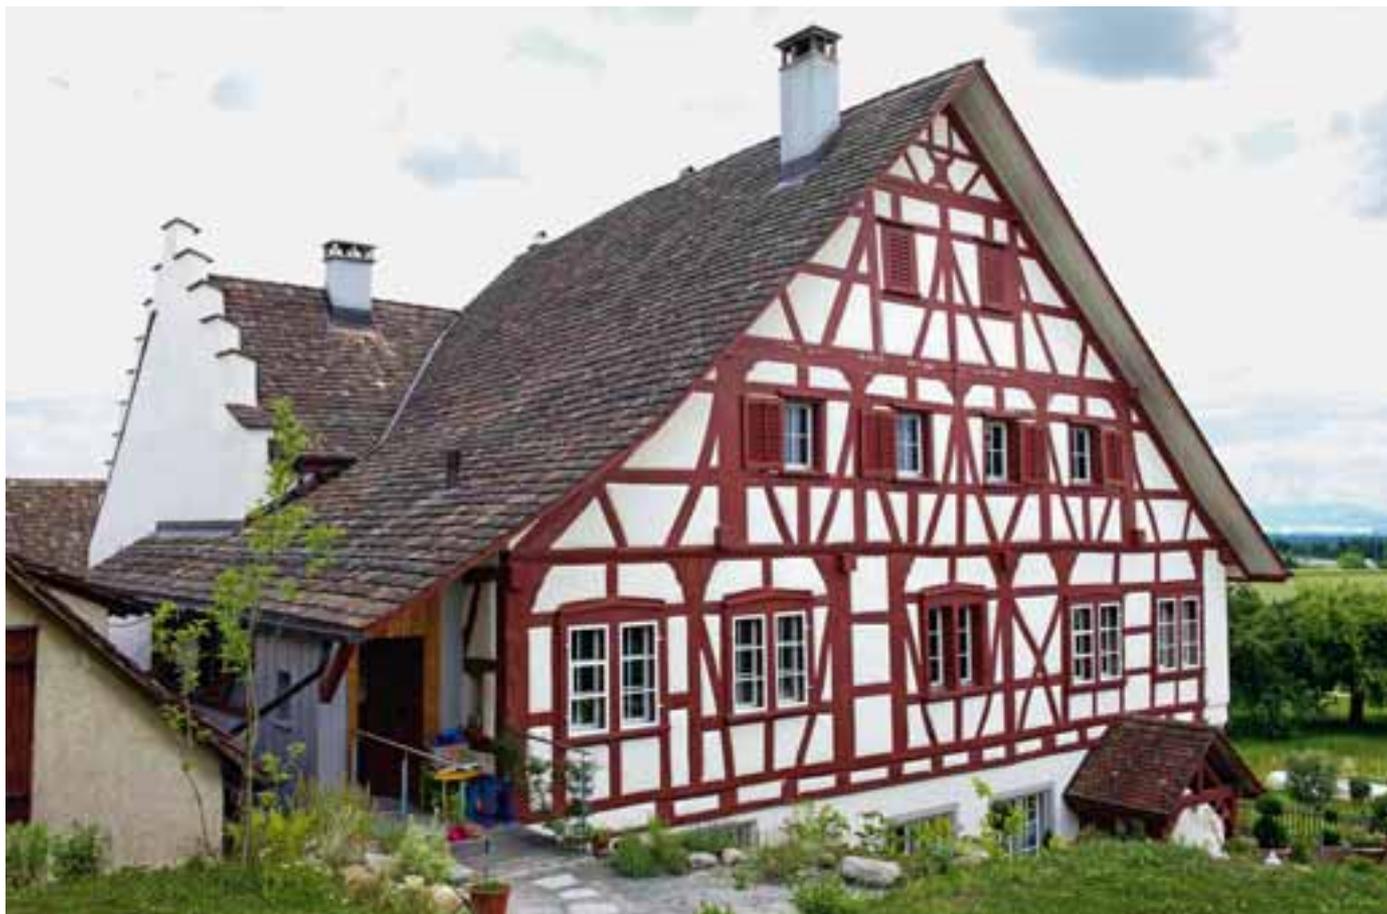
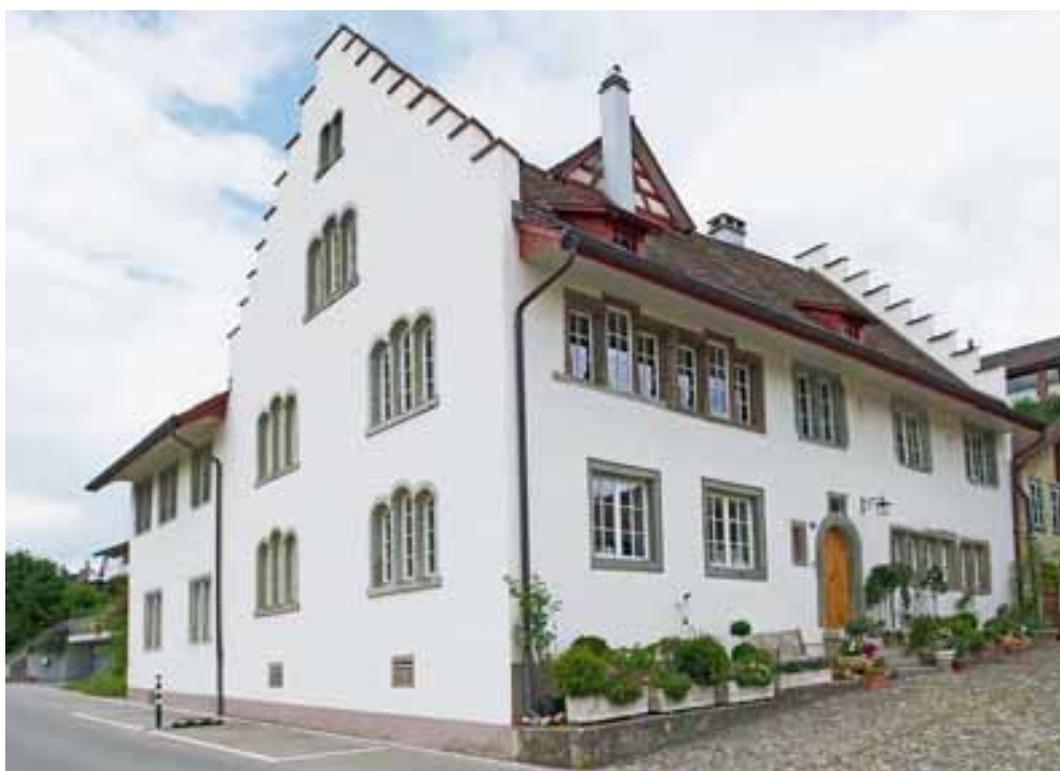
Oben: Gesamtansicht von Norden. Rechts: Gesamtansicht von Süden. Zustand nach der Restaurierung, Juni 2011. KDP Fotoarchiv.

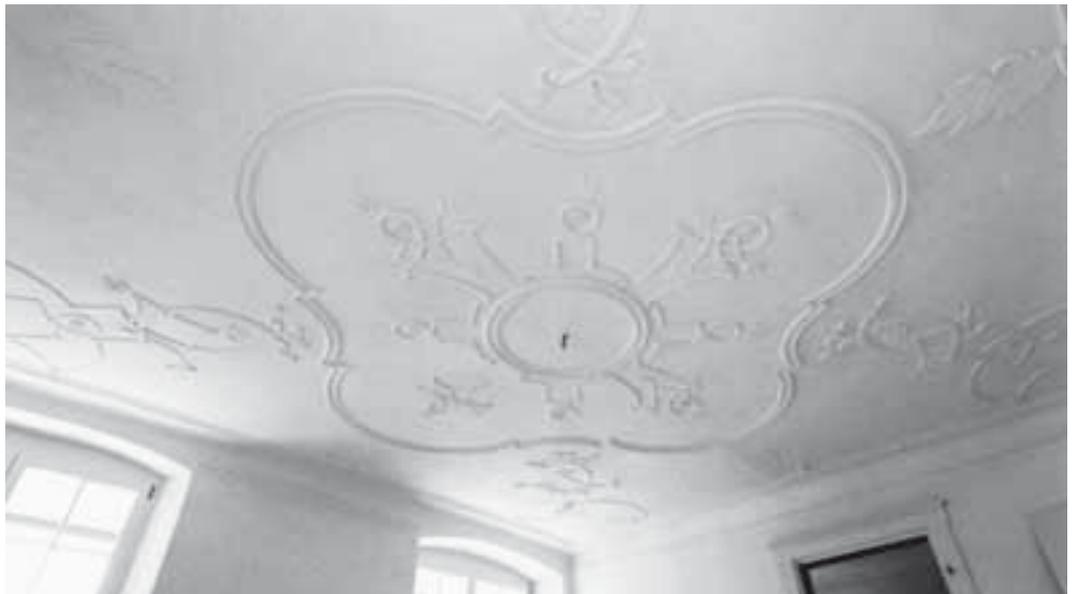
Stuckdecke im Raum 1.5.
Zustand nach der Restau-
rierung, Mai 2007. KDP
Fotoarchiv.

Durch die vielen Anstriche hatte die Régence-Stuckdecke im Raum 1.5 ihre Prägnanz eingebüsst. Fredi Bosshard legte die Stuckaturen in aufwändiger Arbeit frei. Dabei trat eine farbige Fassung zutage, die sich als nicht ursprünglich erwies. Eine Wiederherstellung

hätte den Raum zu unruhig werden lassen. Deshalb erhielten die Stuckaturen einen kalkweissen Anstrich entsprechend dem originalen Zustand. Die Befunde an der Nordwestwand (Fachwerk mit drei Farbfassungen, getünchter deckender Wandverputz, drei verschiedene Papiertapeten ab 1879 bis ca. 1910) wurden mit einer Gipsplatte abgedeckt, damit sie der Nachwelt erhalten bleiben. Die in Fachwerk ausgeführten Aussenwände der Räume 1.6, 1.7 und 1.8 erhielten eine Innenisolation. Das um 1900 entstandene Feldertäfer des Raums 1.7 musste zu diesem Zweck entfernt und anschliessend wieder montiert werden. Im Raum 1.8, der vorher durch ein modernes Wändchen unterteilt war, fand eine grosszügige Wohnküche Platz. Um den Estrichboden isolieren zu können, entfernte man im Dachgeschoss die teilweise noch alten Bodenbretter und riss die aus Strohlehmwickeln gebildete ursprüngliche Decke der 1625 eingerichteten, ehemaligen Küche 1.6 heraus. Im Schutt zwischen den Einschubbrettern und den Bodenbrettern fand der Eigentümer das Fragment einer reliefierten Bodenplatte aus gebranntem Ton mit einem Eichblattmotiv.⁴ Die kantonale Denkmalpflege setzte sich für die Erhaltung der bestehenden Innen- und Vorfenster ein. Die Beteiligten einigten sich auf einen Kompromiss: Vier ältere Fenster blieben samt Vorfenstern erhalten und wurden instand gestellt. Die übrigen Fenster, von denen die meisten aus den 1920er Jahren stammten, wurden durch denkmalpflegegerechte Isolationsfenster ersetzt.

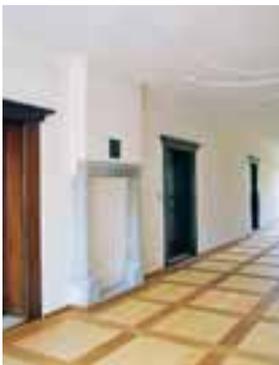
Gang 1.1 mit neuem Par-
kettboden und Wandver-
putz sowie restaurierter
Stuckdecke. Zustand Mai
2007. KDP Fotoarchiv.

Der sich über die ganze Hauslänge erstreckende Gang 1.1 zeichnet sich durch seine grosszügigen Dimensionen sowie durch die Türen und die Stuckdecke aus der Barockzeit aus. Seit 1926 war er in seiner Wirkung beeinträchtigt, da man das nordwestliche Drittel für eine Küche abgetrennt hatte. Durch Abbruch der Trennwand liess sich der ursprüngliche Raumeindruck zwar wiederherstellen, im Bereich der ehemaligen Küche war die Stuckdecke jedoch nicht mehr erhalten. Stuckateur Fredi Bosshard ergänzte das fehlende Teilstück. Da der gleichzeitig mit den Deckenstuckaturen entstandene Wandverputz viele Hohlstellen aufwies, wurde er zu grossen Teilen abgeschlagen und neu erstellt. Anstelle des bestehenden Plättlibodens, der einen historischen Tonplattenbelag ersetzt hatte, verlegte der Schreiner einen Parkett. Die Türen erfuhren eine Auffrischung. Das durch die Aufhebung der Treppe unnütz gewordene barocke Treppengeländer wurde im Estrich eingelagert.

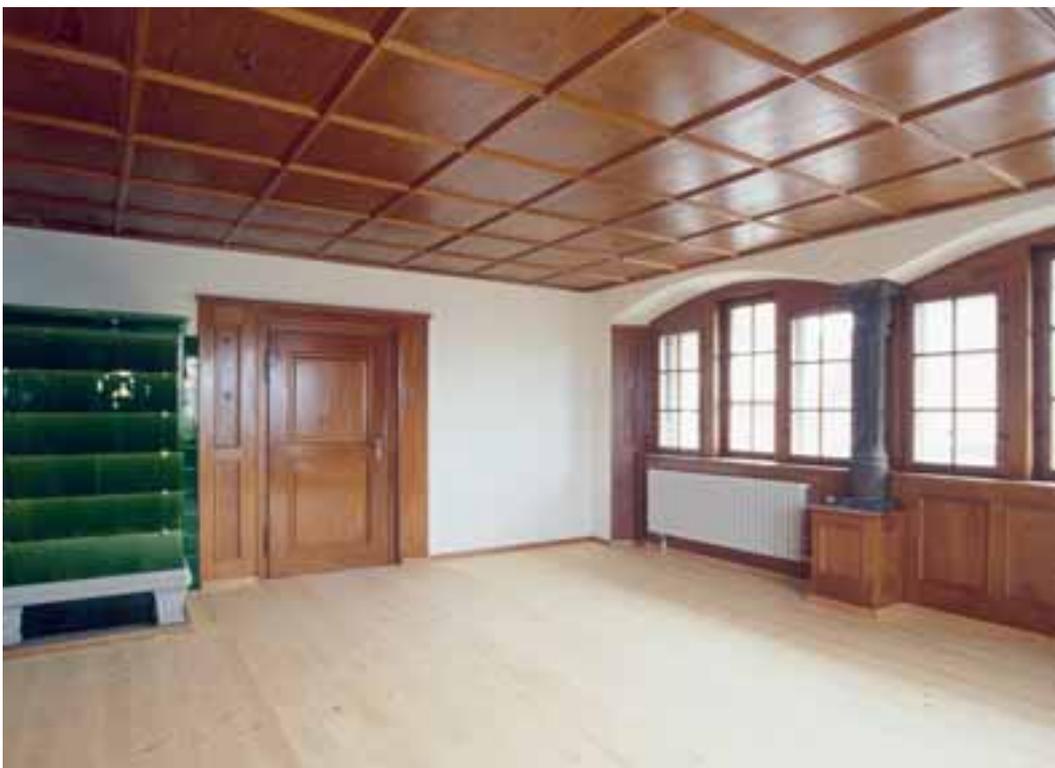
Stube 1.2 mit neuem Rie-menboden. Zustand nach der Renovation, Januar 2007. KDP Fotoarchiv.

- 1950 Die Modernisierung der Stube 1.2 (neuer Boden, Wand- und Deckentäfer, Kachelofen, Buffet) führt zur Zerstörung der bemalten Holzdecke mit den Wappen der Eheleute Heinrich Spiess (vgl. 1757) und Magdalena Schenk. Das barocke Stubenbuffet wird im Gang 1.1a aufgestellt.

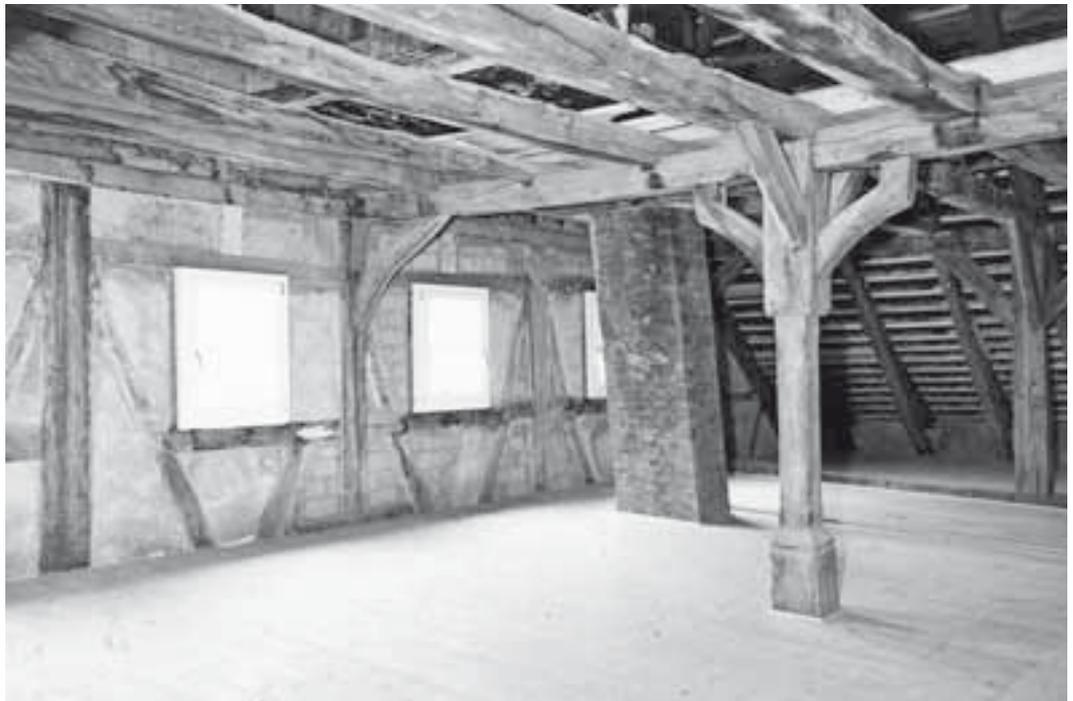
1. Dachgeschoss des Anbaus von 1624d/1628 von Südwesten. Zustand nach der Renovation, Januar 2007. KDP Fotoarchiv.

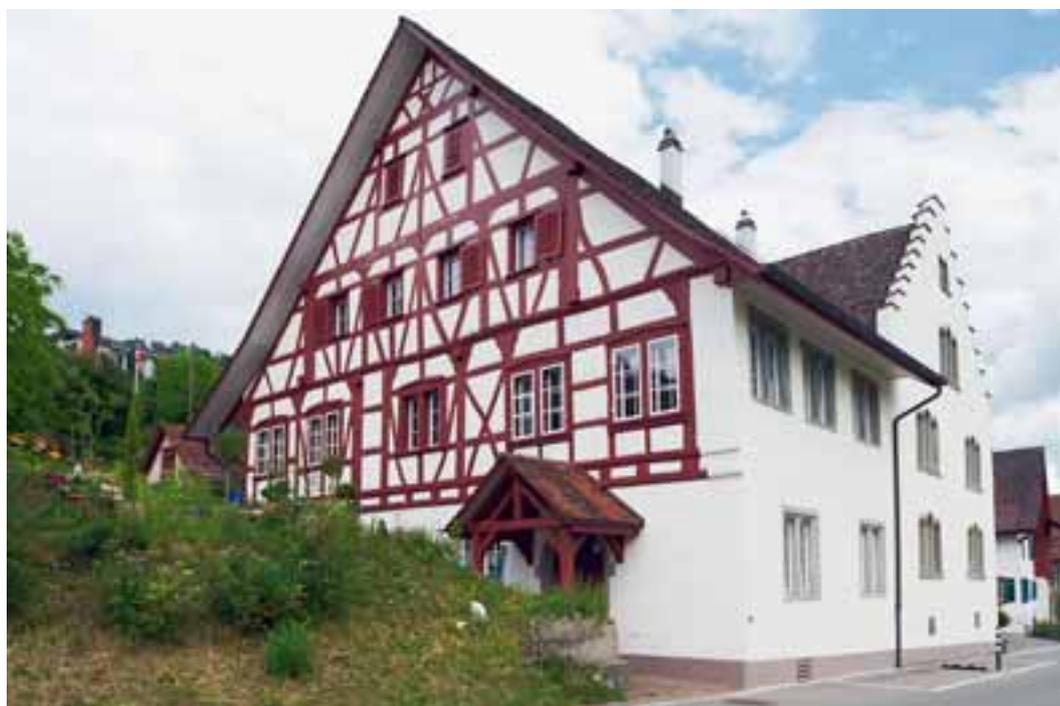
Gesamtansicht von Westen. Zustand Juni 2011. KDP Fotoarchiv.
