ZÜRCHER DENKMALPFLEGE

17. Bericht 2003–2004

Rheingasse 9

Wohnhaus, ehem. Bauernhaus Vers. Nr. 4

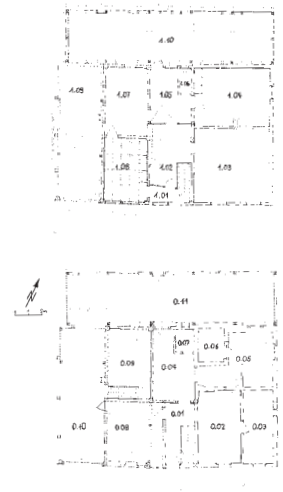
Grundrisspläne. Oben 1. Obergeschoss, unten Erdgeschoss. Zustand vor der Renovation, Juli 1998. Vorlagen KDP A.

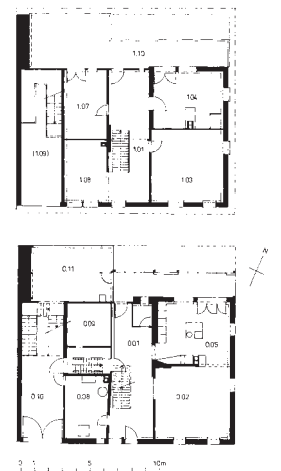
Grundrisspläne. Oben 1. Obergeschoss, unten Erdgeschoss. Zustand nach der Renovation, März 2004. Vorlagen KDP A.

Die Renovationsarbeiten im Innern des Gebäudes beinhalteten eine Veränderung der internen Erschliessung: Die alte Treppe im Korridor 0.01/1.01 wurde durch eine neue ersetzt. In der ehemaligen Scheune 0.10/1.09 baute man zudem eine gegenläufige Treppe mit Podest ein, die den Dachstock separat erschliesst. Durch die Entfernung von teils originalen Trennwänden bekamen die beiden Korridore 0.01 und 1.01 sowie die Stube 0.02 und die Küche 0.05 grosszügigere Dimensionen. Die Fachwerkwände und Decken der Wohnräume wurden neu verputzt, wobei die Deckenbalken in einzelnen Kammern sichtbar blieben. In der Stube 1.08 entfernte man die Decke des 18. Jahrhunderts. Die ebenerdigen Böden tiefte man wegen der geringen Raumhöhen ab und belegte sie mit Tonplatten oder Holzriemen. Der Ofen mit grün glasierten Kacheln und einer seitlichen Sitzbank in der Stube 1.08 wurde fachgerecht demontiert und von der kantonalen Denkmalpflege übernommen. (Dok. 4)
