# ZÜRCHER DENKMALPFLEGE

17. Bericht 2003–2004

## ZELL

Müliwiesstrasse bei 2  
 Speicher Vers. Nr. 80

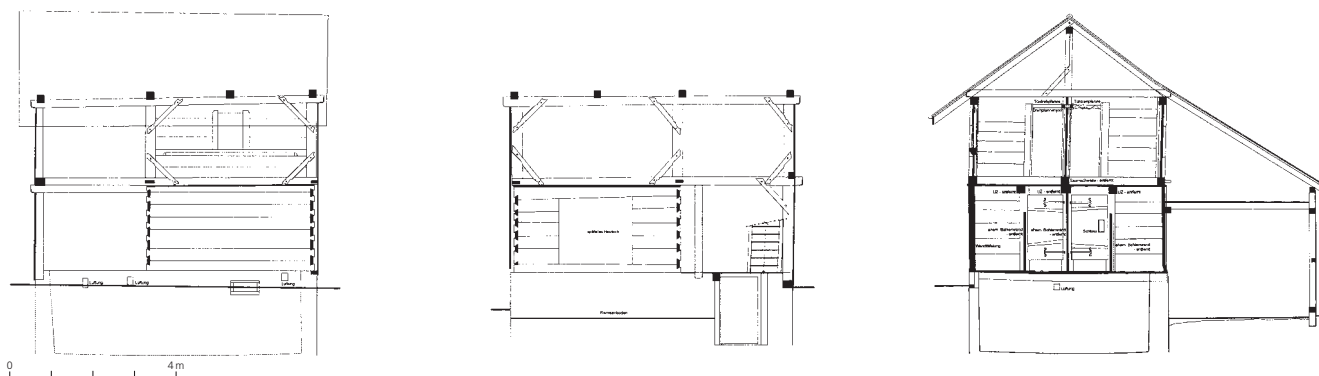
Von links nach rechts:  
Nord- und Südfassade  
sowie Querschnitt. Auf-  
nahmepläne von Peter  
Albertin, Winterthur,  
Mst. 1:50 (verkleinert),  
Dezember 2000. Vorlagen  
KDP A.
