ZÜRCHER DENKMALPFLEGE

17. Bericht 2003–2004

DACHSEN

Wohnhaus, ehem. Bauernhaus Vers. Nr. 14

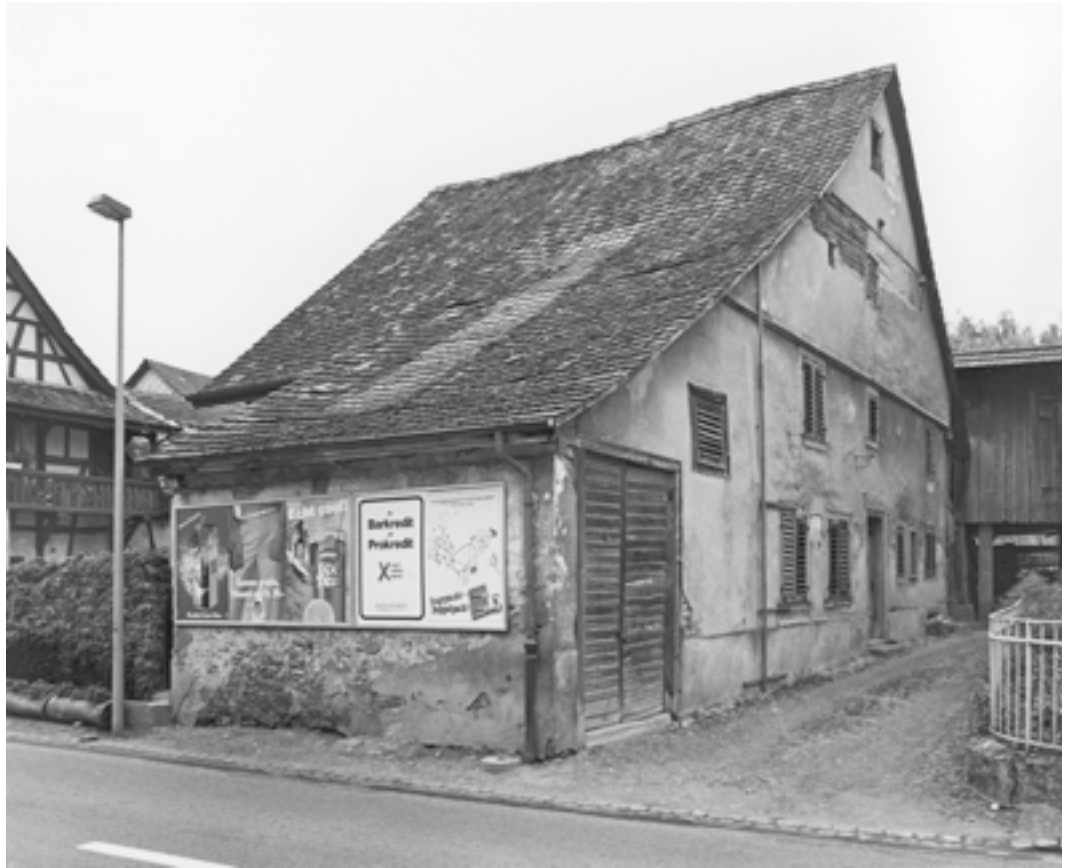
Gesamtansicht von Süden.
Zustand Juni 1983. KDP
Fotoarchiv.

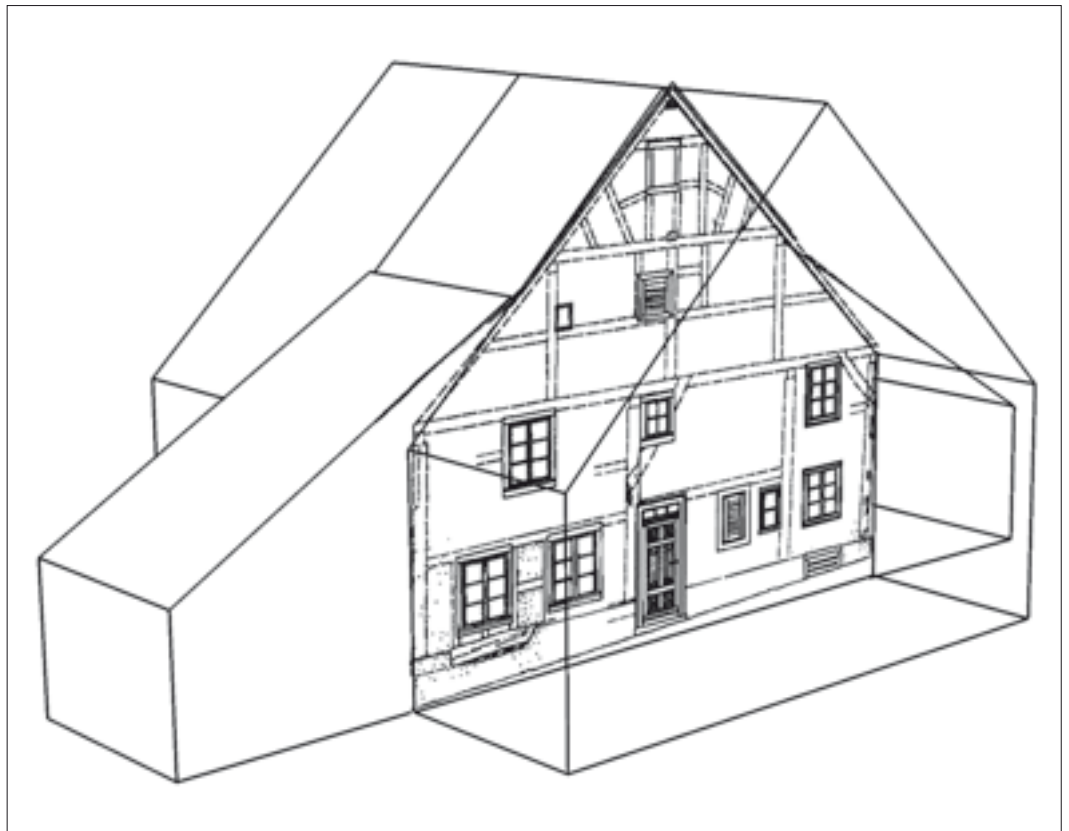
Perspektivische Rekonstruktionsansicht von Süden. Zustand vor dem Abbruch der beiden anschliessenden Hausteile. Vorlage KDP A.

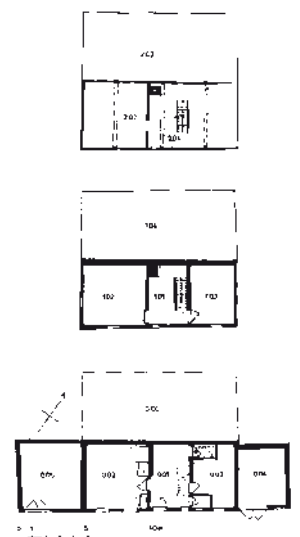
Grundrisspläne. Von oben nach unten: Dachgeschoss, Obergeschoss und Erdgeschoss. Zustand vor der Restaurierung 2001. Vorlagen KDP A.

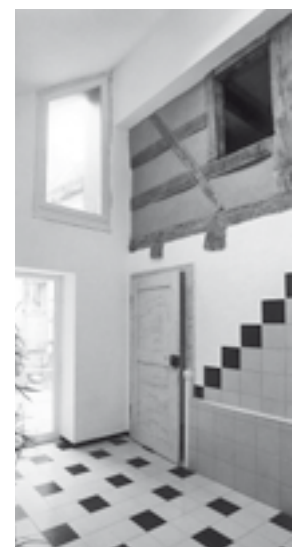
Die Binnenwand zwischen dem Wohnteil und der zu Beginn des 19. Jahrhunderts angebauten Scheune (Vers. Nr. 15) fällt über die gesamte Höhe vom Erd- bis zum Dachgeschoss ungefähr 1.5 Meter aus dem Lot. Diese eindrückliche schiefe Wand ist im Ober- und Dach-

Innenräume nach der Restaurierung, Zustand Dezember 2004. Oben links: Küche und Essraum 0.03 im Erdgeschoss; im Hintergrund der Durchgang ins Badezimmer 0.04. Oben rechts: Kammer 1.02 im Obergeschoss mit alter Fensteröffnung in der Südwestwand; gut erkennbar ist die schiefe Trennwand zur anschliessenden Scheune. KDP Fotoarchiv.
