# ZÜRCHER DENKMALPFLEGE

17. Bericht 2003–2004

## MARTHALEN

Ehem. Rebhäuschen Vers. Nr. 339

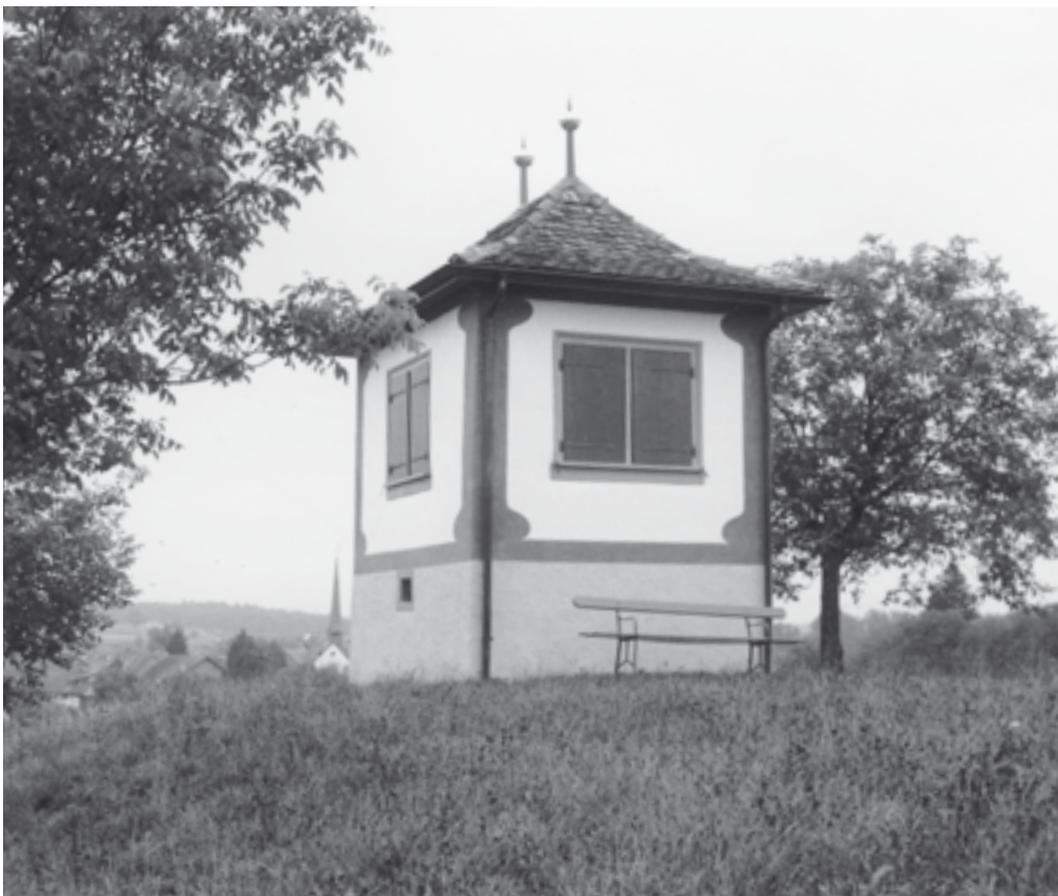
Ansicht von Nordwesten mit dem Dorfkern im Hintergrund. Zustand nach der Restaurierung, August 2006. KDP Fotoarchiv.

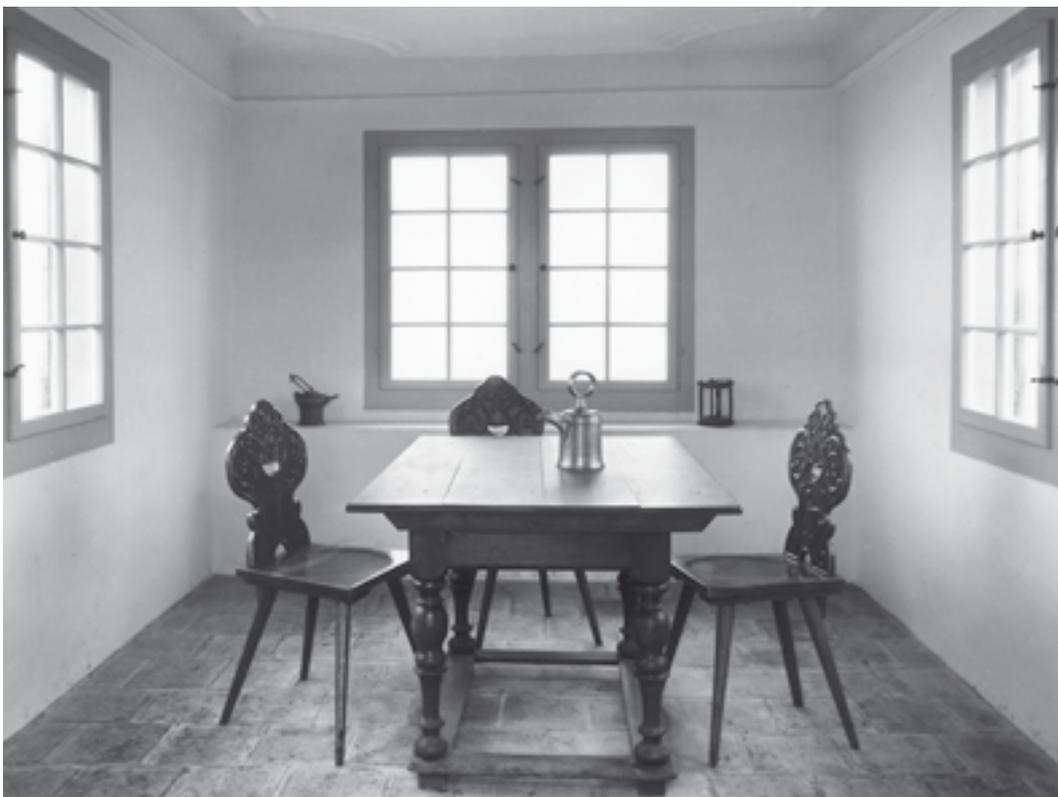
Möblerter Innenraum gegen Westen. Zustand Oktober 1965. KDP Fotoarchiv.

- 1965 Im Rahmen einer Aussen- und Innenrestaurierung wird das Mauerwerk saniert, neu verputzt und weiss gestrichen. Die Ecklisenen akzentuiert man mit englischroter (orangeroter) Farbe. Die offenen Fensterlücken müssen geschlossen, der undichte Dachstuhl ausgebessert werden. Die Massnahmen im Innern umfassen die Restaurierung der Stuckdecke, eine gründliche Reinigung der barocken Sandsteineinfassung des Kamins, die Verlegung eines neuen Tonplattenbodens und das Streichen der Wände. (Dok. 4, 6) Personaldienstbarkeit zugunsten des Kantons Zürich.

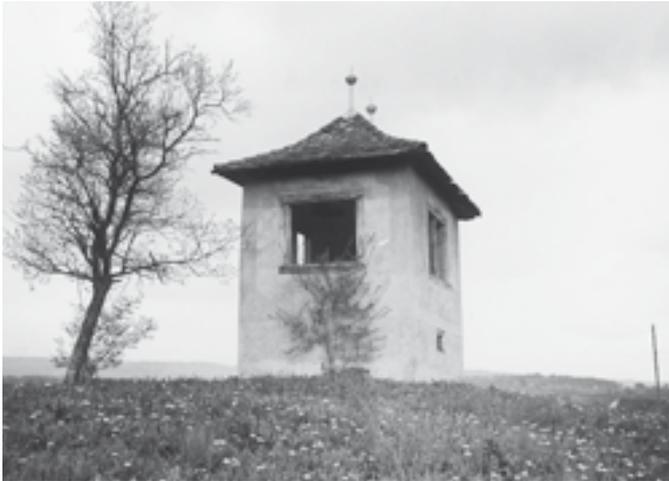
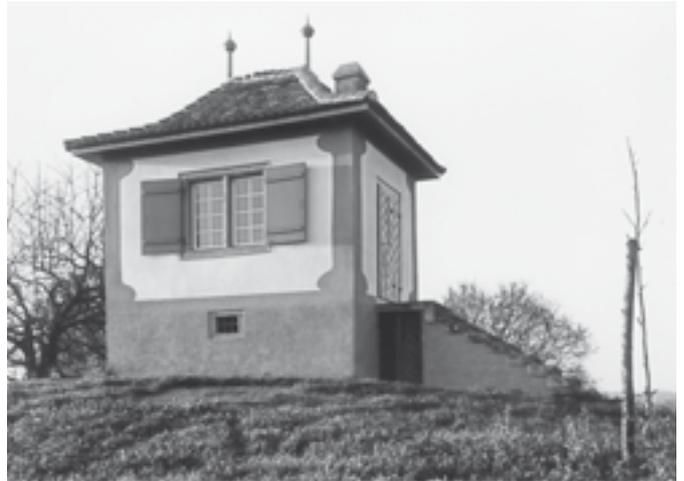
Oben links: Ansicht von Südwesten. Zustand Mai 1963. Oben rechts: Ansicht von Süden. Zustand Oktober 1965. KDP Fotoarchiv.

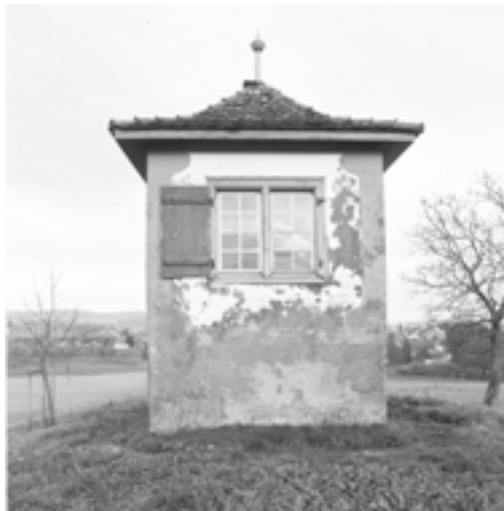
Seit der Instandstellung von 1973 war der Unterhalt des ehemaligen Rebhäuschens vernachlässigt worden. Es befand sich 2004 wegen des undichten Daches in einem schlechten Zustand und wies vor allem an der Westfassade Verputzschäden sowie angefaulte Fensterrahmen auf. Im Hinblick auf das grosse Herbstfest 2004 entschieden sich die Eigentümer, den schmucken Kleinbau umfassend zu restaurieren. Sie unterstützten die ausführenden Handwerker dabei mit mehr als 300 Stunden Eigenleistung. Nach der Entfernung des schadhafte Fassadenputzes wurde der Grundputz ausgebessert, neu verputzt und gestrichen. Im Rahmen der Fenstersanierung ersetzte der Zimmermann die Rahmen, Scheiben und Läden. Er wechselte überdies die eichenen Mauerschwellen aus.

Links: Ansicht der schadhaften Westfassade vor der Restaurierung. Zustand November 2002. Rechts: Ansicht von Südwesten während der Restaurierung. Zustand Mai 2004. KDP Fotoarchiv.

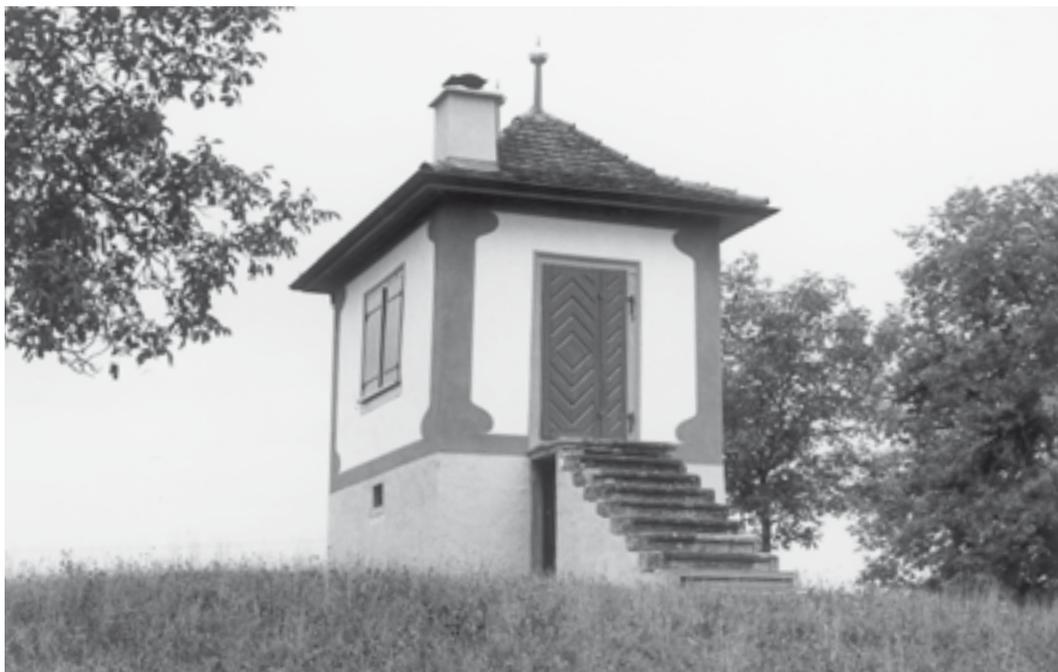
Ansicht von Osten. Zustand nach der Restaurierung, August 2006. KDP Fotoarchiv.

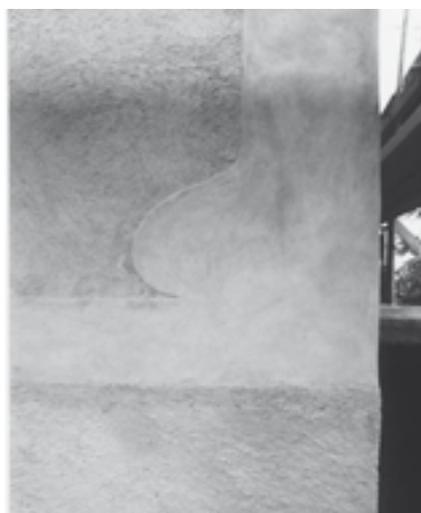
Links: Teilansicht einer Ecklisene vor der Restaurierung. Zustand Juli 2004. Rechts: Teilansicht der Freitreppe mit gemauertem Unterbau und Sandstein-Stufen. Zustand nach der Restaurierung, August 2006. KDP Fotoarchiv.
