ZÜRCHER DENKMALPFLEGE

17. Bericht 2003–2004

TRÜLLIKON

Ehem. Bauernhaus, sog. Hofmeisterhaus Vers. Nr. 313

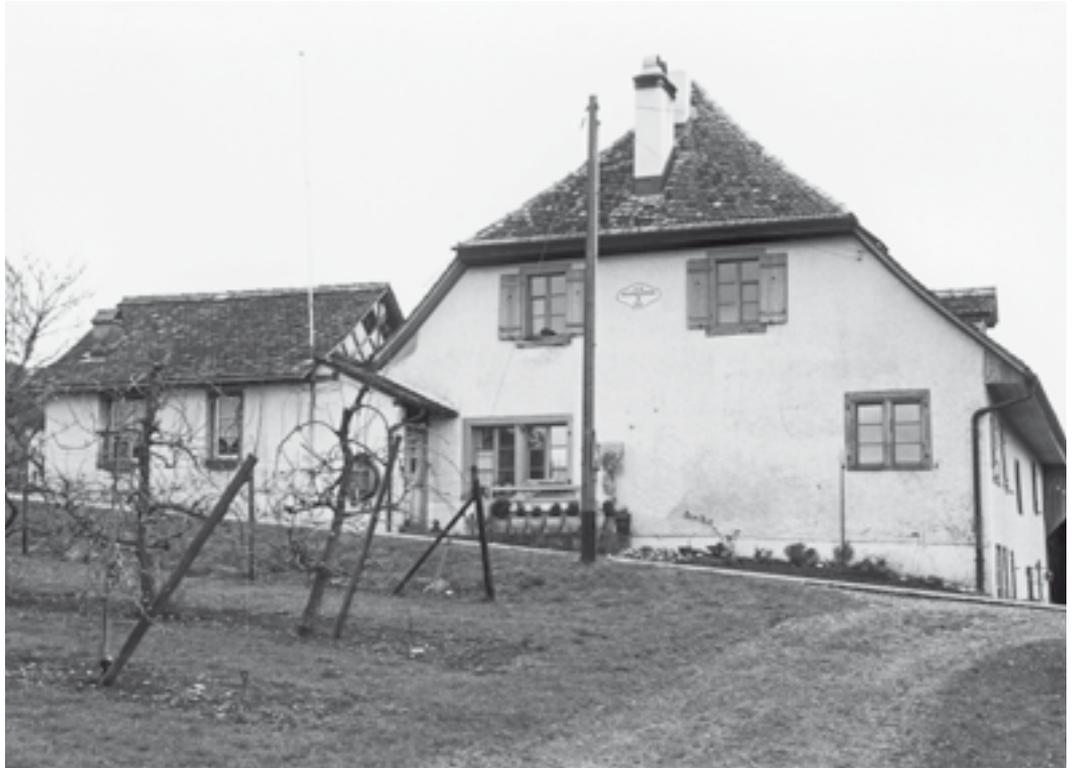
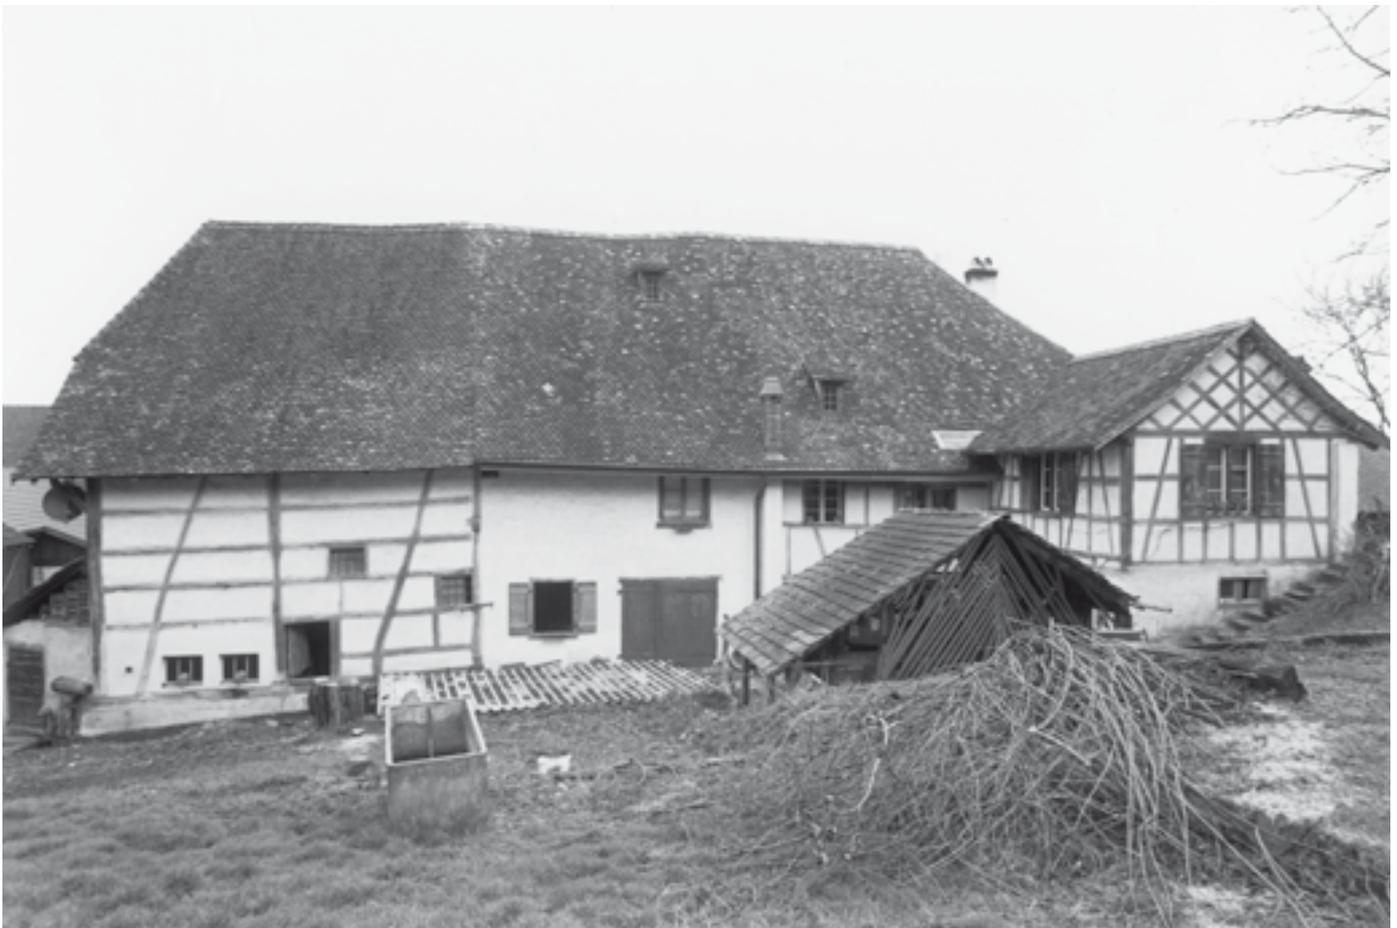
Gesamtansichten nach der Teilrestaurierung. Zustand April 2003. Rechts: Westfassade des Gebäudeteils von 1584d. Unten: Nordfassade. KDP Fotoarchiv.

Am Äusseren wurde der Fassadenputz ausgebessert und neu gestrichen. Einzelne angefaulte Teile des Dachstuhls, die Dachlatten und die Lukarnen waren zu ersetzen. Die neue Doppeldeckung über dem Wohnteil besteht nun ganz aus alten Biberschwanzziegeln; vor der Instandstellung war nur noch ein Drittel der Dachfläche mit alten Ziegeln gedeckt

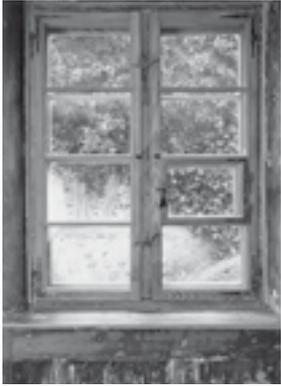
Doppelfenster mit Sandsteingewände am Obergeschoss der Westfassade; eingehauene Jahreszahl 1584 am Sturz. Zustand nach der Teilrestaurierung, April 2003. KDP Fotoarchiv.

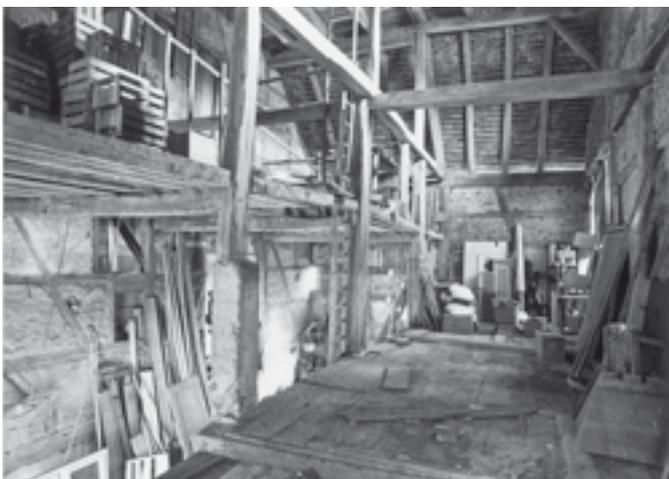
Unten links: Ehemaliger Heuraum. Zustand April 2003. Unten rechts: Keller von 1584d mit Stüden unter dem Wohnteil. Zustand Januar 1985. KDP Fotoarchiv.

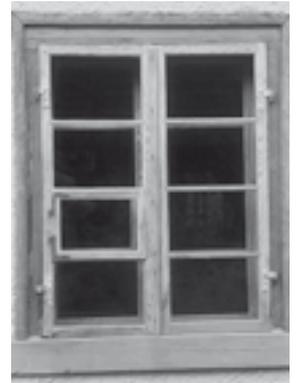
Mittleres Fenster der Stube im Erdgeschoss mit repariertem Fensterverschluss. Zustand April 2003. KDP Fotoarchiv.

Mittleres Fenster der Stube im Erdgeschoss von aussen. Zustand nach der Reparatur, April 2003. KDP Fotoarchiv.

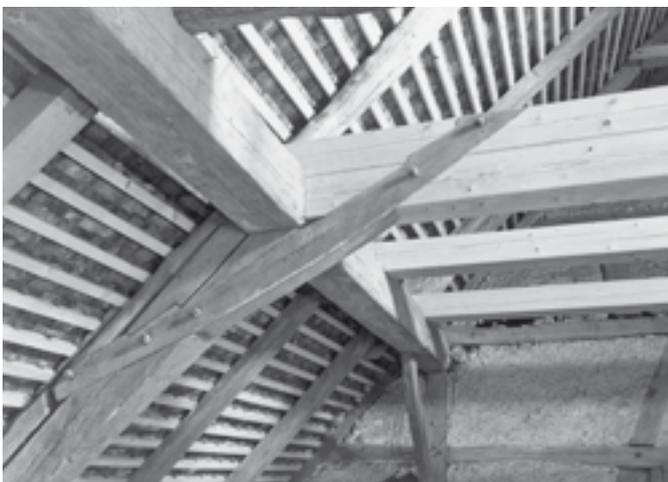
Unten links: Teilansicht des reparierten liegenden Dachstuhls mit den ersetzten Kehlbalken. Zustand April 2003.
Unten rechts: Stube im Erdgeschoss; Kachelofen mit grün-schwarz schablonierten Kacheln von 1859. Zustand April 2003. KDP Fotoarchiv.
