WINTERTHUR

Stadthausstrasse 4 a
Stadthaus Vers. Nr. 602

Das 1865–1870 erbaute Stadthaus von Winterthur gilt als Lieblingsauftrag des Architekten Gottfried Semper (1803–1879). Nachdem der als Konzertsaal genutzte ehemalige Stadthausaal die Besucher nicht mehr aufzunehmen vermochte, wurde das Gebäude 1932–1933 um zwei Achsen nach Norden verlängert. In den Jahren 2002–2007 erfolgte eine umfassende Aussenrenovation.

AUSSENRESTAURIERUNG 2002–2007

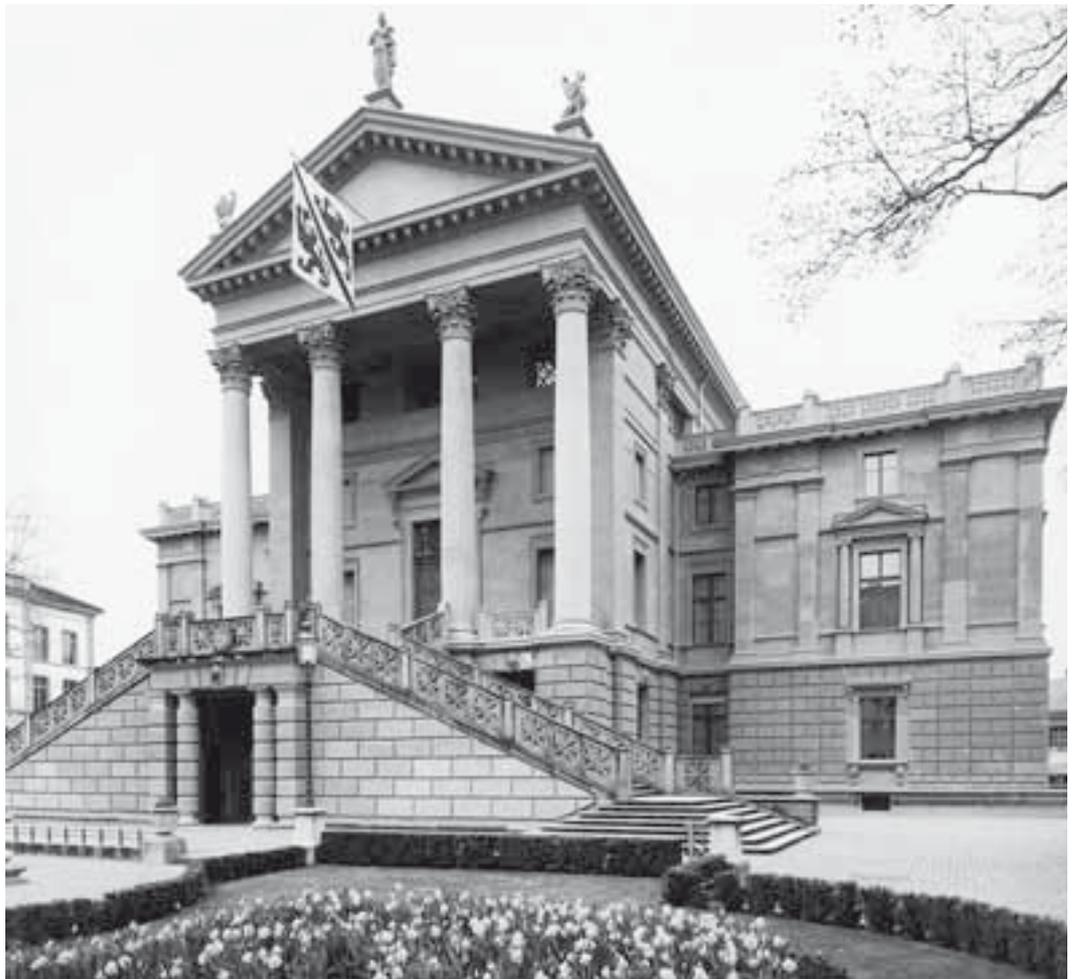
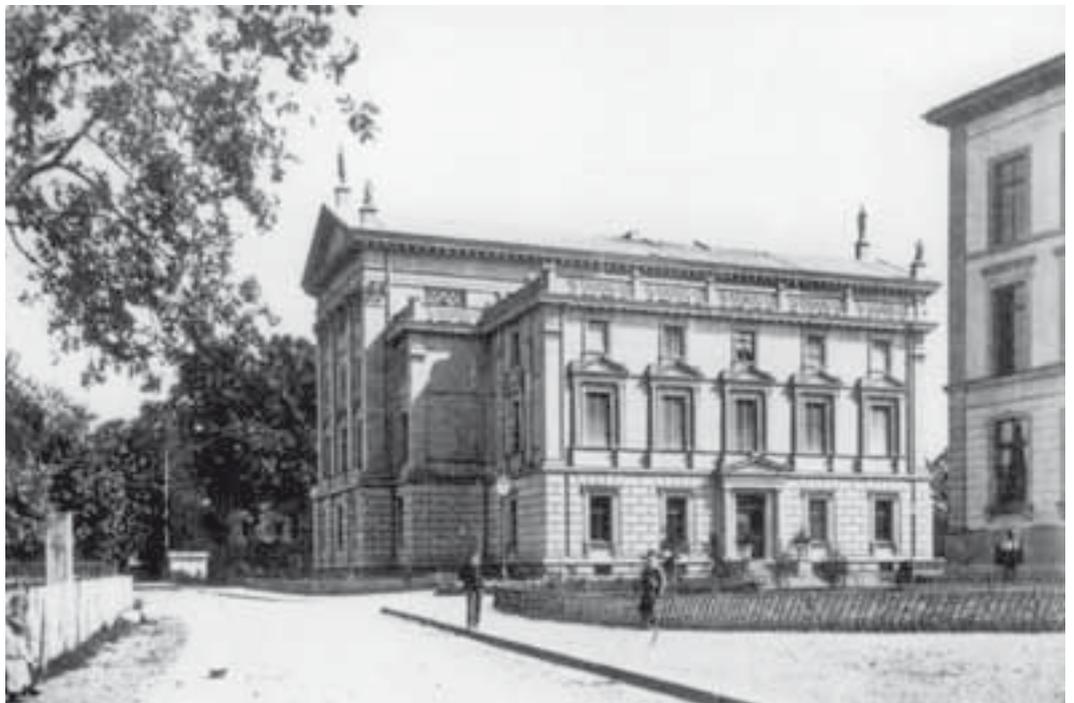
Rechts: Das Stadthaus von Südosten. Zustand nach der Aussenrestaurierung und der Aufstellung der rekonstruierten Giebelfiguren, April 2010. KDP Fotoarchiv. Unten: Das Stadthaus von Nordwesten. Zustand vor der Verlängerung nach Norden, 1870. StadtBW.

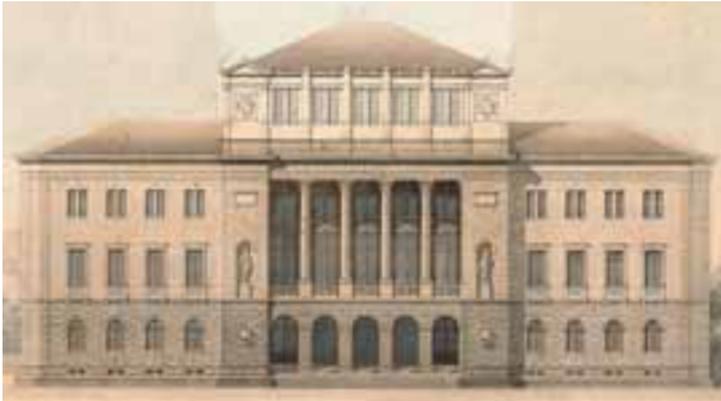
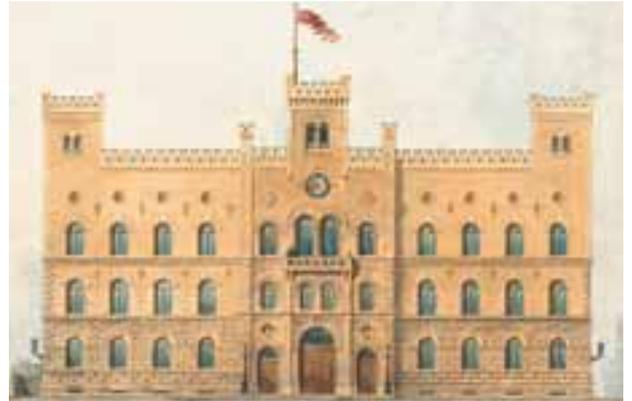
Links: Projekt Stadthaus Winterthur von Wilhelm Bareiss, Hauptfassade. 1863–1864. Dok. 13, S. 192. Rechts: Projekt Stadthaus Winterthur von Ferdinand Stadler, Hauptfassade. 1863–1864. Dok. 13, S. 186. Originale StadtAW.

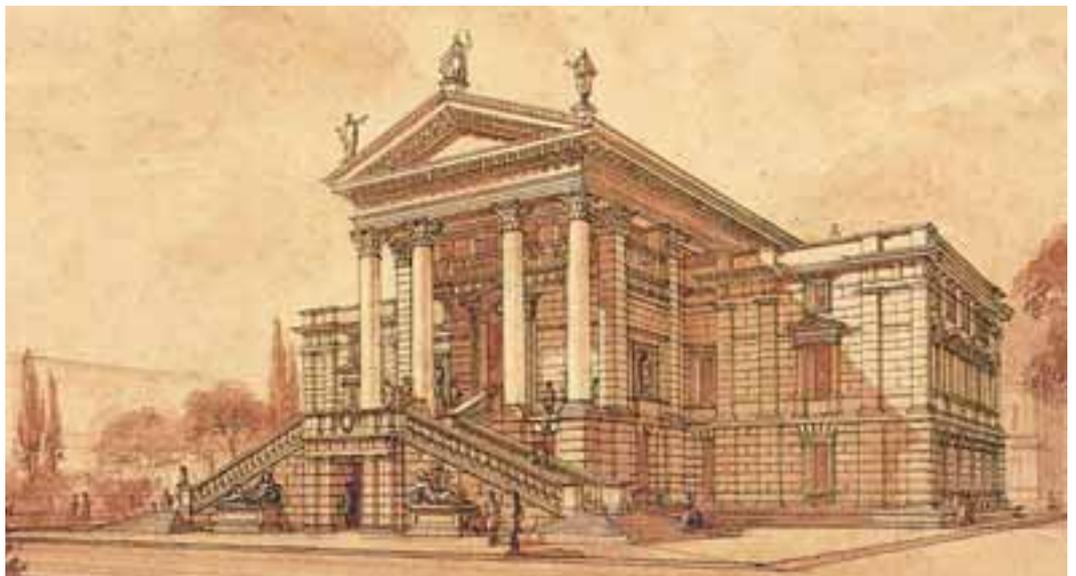
Projekt Stadthaus Winterthur von Gottfried Semper, Hauptfassade. 1864. Dok. 26, S. 34, bzw. gta Archiv.

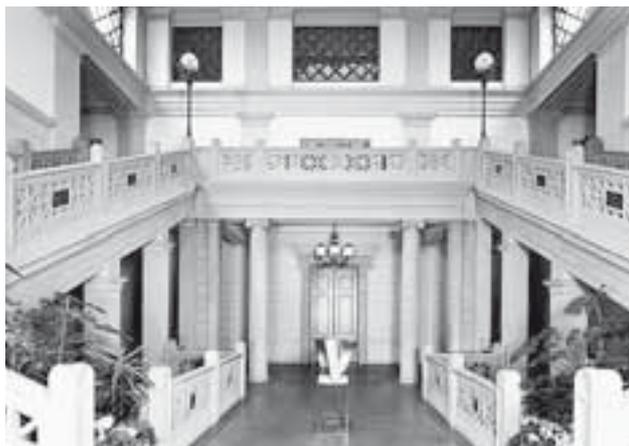
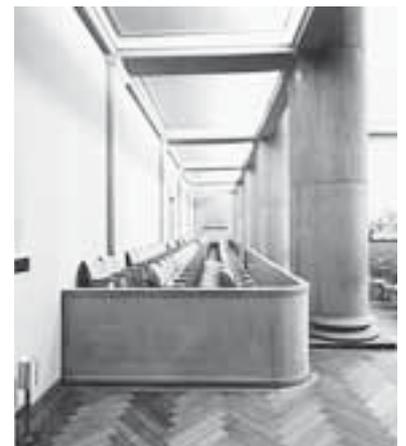
Links: Halle mit Haupttreppe von Süden. Rechts: Westliche Galerie mit hölzerner Bestuhlung im Erdgeschoss des Musiksaals von Süden. Zustand vor der Innenrenovation, Februar 1997. KDP Fotoarchiv.

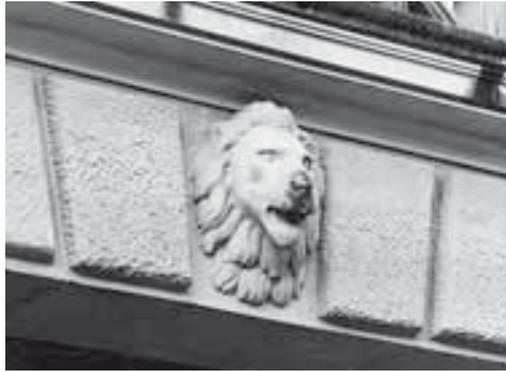
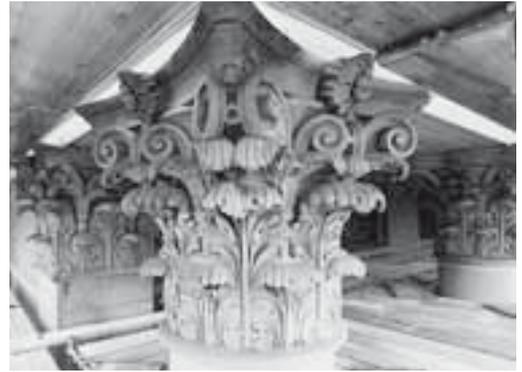
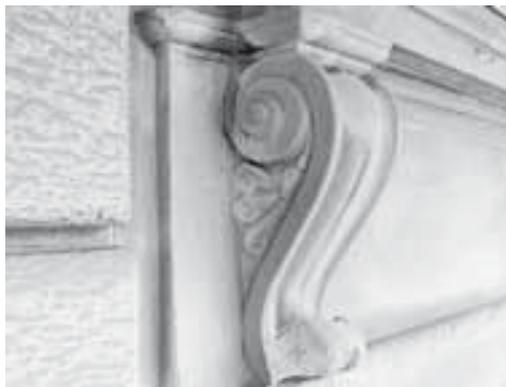
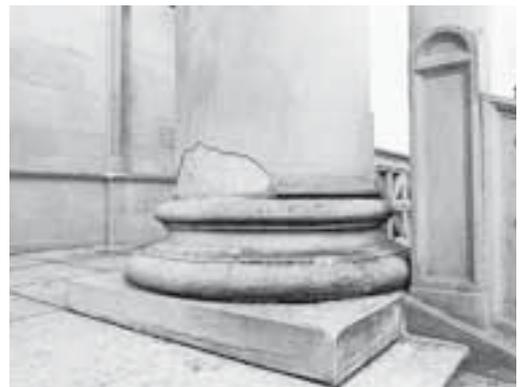
Oben links: Löwenkopf an der Freitreppe auf der Südseite. Zustand vor der Restaurierung, Dezember 2003. Oben rechts: Kapitelle der Portikussäulen auf der Südseite. Zustand vor der Restaurierung, November 2004. Mitte links: Konsole unter dem Fenster des westlichen Seitenflügels an der Südfassade. Zustand vor der Restaurierung, Dezember 2003. Mitte rechts: Basis der inneren östlichen Portikussäule mit Schalenbildung am Schaft. Zustand vor der Restaurierung, Dezember 2003. Unten: Äussere westliche Portikussäule mit den 1867 durch Frosteinwirkung entstandenen Rissen. Zustand vor der Restaurierung, Dezember 2003. KDP Fotoarchiv.

Seit Anfang der 1990er Jahre hatte sich vor allem der Zustand der Süd- und Westfassade verschlechtert. Frei und Frehner konstatierten auf allen Seiten eine Zunahme von «sandenden» und bröckelnden Partien, Schalenbildungen, Rissen sowie beschädigten Fugen. Besonders in Bereichen, wo das Dach undicht war, entstanden im Laufe der Zeit starke Versalzungen entlang von Wasserläufen, die zu störenden Verfärbungen durch Ausblühungen und Krustenbildungen führten. Durch die unsachgemässe Entfernung von Graffiti-Sprayereien war die Oberfläche des Sandsteins an manchen Stellen zerkratzt worden.

Die von einem Projektteam geleiteten Restaurierungsarbeiten hatten zum Ziel, möglichst viel originale Substanz zu erhalten. Mit dem Auftrag von Konservierungsmitteln sollte die Verwitterung des Steins verzögert werden. Beschädigte Werkstücke wurden abgeschliffen, mit Mörtel geflickt oder anhand des Originals nachgebildet. Die Steinmetze konzentrierten sich dabei auf das Nacharbeiten von glatten Flächen und modellierten nur einzelne profilierte Elemente auf. Salzausblühungen und Krusten wurden mittels Kompressen entfernt. Sämtliche Massnahmen sind in Plänen detailliert festgehalten.

Der Zustand der vier Portikussäulen auf der Südseite hatte sich seit den frühen 1990er Jahren verschlechtert: Die Experten stellten eine Zunahme von grösseren und kleineren Rissen¹¹, Schalenbildungen und Wasserläufen fest, wobei die beiden äusseren Säulen (I und IV) stärker beschädigt waren als die inneren (II und III). Die Basen wiesen zahlreiche Flickstellen und erhebliche neue Fehlstellen auf, die Kapitelle und der Architrav waren stark verwittert. (Dok. 18) Als mögliche Massnahmen diskutierte das Projektteam eine Reparatur der schadhafte Schäfte und Basen mittels Mörtelflicken (sog. Vierungen), das Zurückarbeiten des Steins und den teilweisen oder vollständigen Ersatz der Säulen inklusive der Basen und

Kapitelle. Es entschied schliesslich, die Basen und die unteren zwei von drei Trommeln der Säulen I und IV durch Bollinger Sandstein zu ersetzen. Die oberen Trommeln, die Kapitelle und der Architrav wurden abgestützt und die neuen Elemente auf Schwerlastrollen mittels Hydraulikpressen in die richtige Position geschoben. An den beiden inneren Säulen festigten die Restauratoren grossflächige Schalen mit Injektionen auf Zementkalkmilchbasis oder durch Hintergiessen mit Mörtel. Sie arbeiteten bröckelige, bzw. sandende Partien zurück und schliffen sie ab. Unebenheiten wurden mit Mörtel ausgeglichen, hellere Fehlstellen lasiert. (Dok. 18)

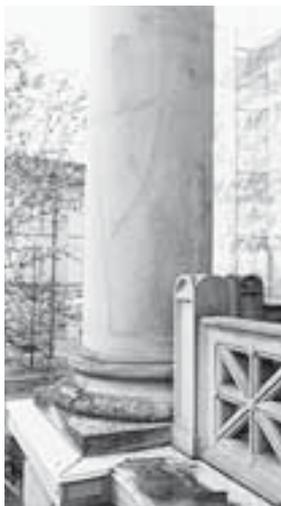
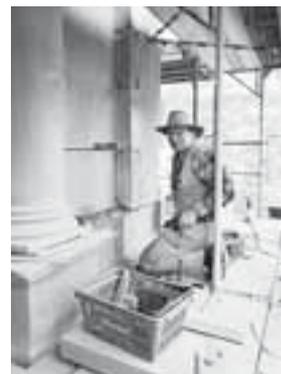
Oben: Ein Steinmetz aus Sachsen an der Arbeit. Aufnahme November 2004. Unten: Sockelzone der Portikussäulen auf der Südseite. Links der ersetzte, äussere westliche Säulenschaft, rechts der restaurierte, innere westliche Säulenschaft. Zustand April 2010. KDP Fotoarchiv.

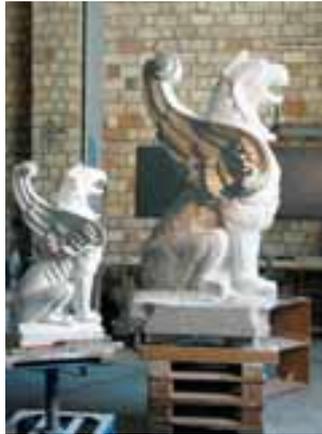
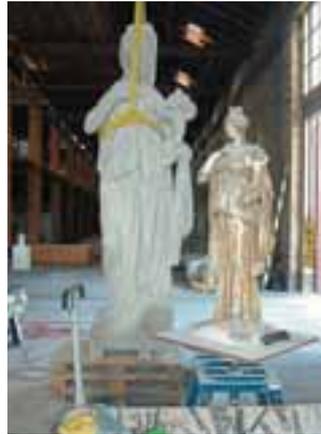
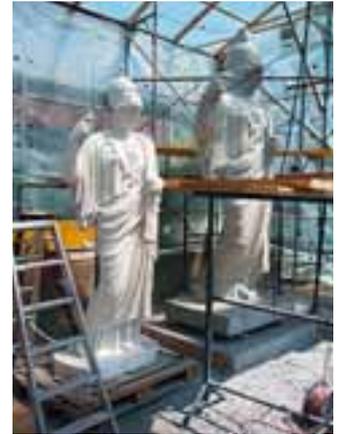
Links, Mitte und rechts:
Die Giebelfiguren und
Modelle im Atelier von
Steinbildhauer Gregor
Frehner, Winterthur. März
und April 2005 bzw. Mai
2007. Archiv Johann Frei,
Winterthur. Unten: Die
rekonstruierte Vitodura-
Figur wird am 17. Oktober
2005 auf den südlichen
Giebel gestellt. Archiv
Johann Frei, Winterthur.

Die Rekonstruktion der 1914 entfernten Giebelfiguren bot zu zahlreichen Diskussionen Anlass: Während die Gegner eine Nachbildung der verlorenen Originale als «geschichtsverfälschend» ablehnten, beurteilten die Befürworter die von Semper entworfenen Skulpturen als «unverzichtbaren Teil des Bauwerks».¹² Als die schwierige finanzielle Situation von Winterthur den Stadtrat 2002 dazu veranlasste, die für den Figurenschmuck vorgesehenen Kosten aus dem Projekt für die Aussenrenovation des Stadthauses zu streichen, gründeten einige Befürworter den «Förderverein Semper-Stadthaus Winterthur».¹³ Mit der Zustimmung der städtischen Denkmalpflege Winterthur und der kantonalen Denkmalpflege sammelten die engagierten Mitglieder um Architekt Johann Frei die erforderlichen Mittel und stellten im Stadtarchiv Fotos der Eckakroterien zusammen. Die Steinbildhauer Gregor Frehner, Aldo Ledergerber, Vit Marek und Eduard Stäheli erhielten 2005 zunächst den Auftrag, die Vitodura-Figur und die beiden Greifen des Südgiebels in Sandstein zu rekonstruieren. Sie setzten ein Modell der Vitodura aus dem Historischen Museum in Baden im Massstab 1:2 um.¹⁴

- 14 Die Steinbildhauer wandten die Technik des Zirkelpunktierens an: Sie übertrugen mit Zirkeln an den Modellen festgelegte Messpunkte auf die Steinblöcke und behauten sie. Diese Technik wird seit mindestens 3000 Jahren angewandt. Sie setzt ein hohes dreidimensionales Vorstellungsvermögen der Ausführenden voraus. In: Förderverein Semper Stadthaus Winterthur, S. 6, siehe www.vitodura.ch (8. März 2011).

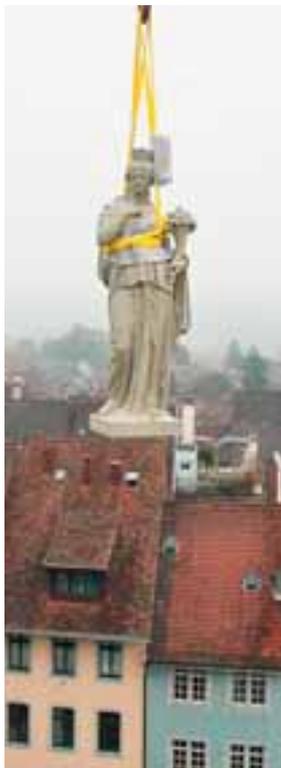
Südliches Giebelfeld mit den rekonstruierten Figuren. Zustand nach der Aussenrestaurierung, April 2010. KDP Fotoarchiv.

Die Rekonstruktion der Figuren des Nordgiebels war umstritten, weil die nördliche Fassade 1932–1933 um zwei Achsen nach Norden versetzt worden war. Die kantonale Denkmalpflegekommission (KDK) erachtete eine Wiederherstellung der Skulpturen aber als vertretbar, da es «zweifellos die Absicht des Erbauers [war], das Stadthaus aussen mit Figuren [...] zu schmücken» und empfahl dem Stadtrat, deren Ausführung zuzustimmen. (Dok. 36) Der Förderverein erwarb im Folgenden einen Abguss des Modells der Pallas Athene Giustiani aus der Skulpturenhalle in Basel (Inv. Nr. 69-29), den die Steinbildhauer Gregor Frehner, Aldo Ledergerber, Urs Eggenberger und Eduard Stäheli zusammen mit den beiden Greifen nachbildeten. Sie stellten die Kopien im August 2007 unter grosser Anteilnahme der Bevölkerung auf. (Dok. 39)

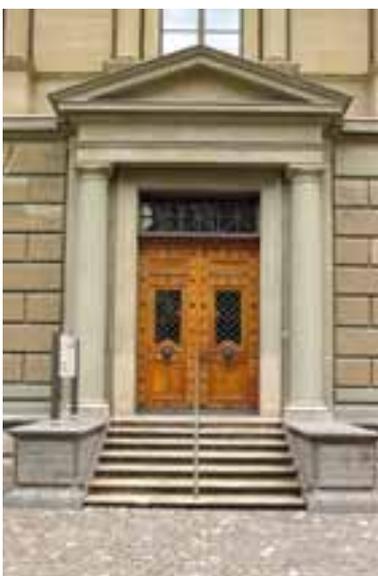
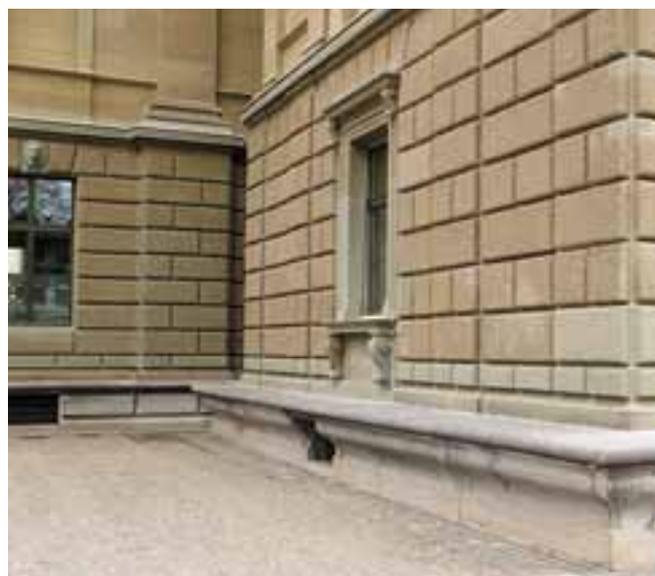
Links: Westliches Portal. Zustand nach der Restaurierung, April 2010.
Rechts: Sockelzone. Zustand nach der Restaurierung, April 2010. KDP Fotoarchiv.

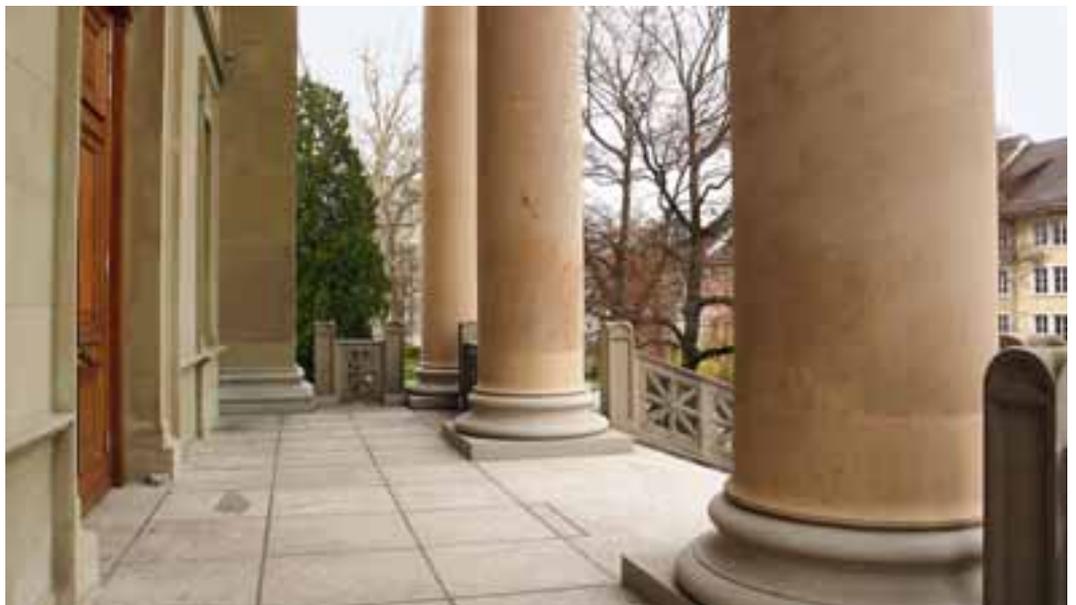
Portikussäulen auf der Südseite von Westen. Zustand nach der Restaurierung, April 2010. KDP Fotoarchiv.

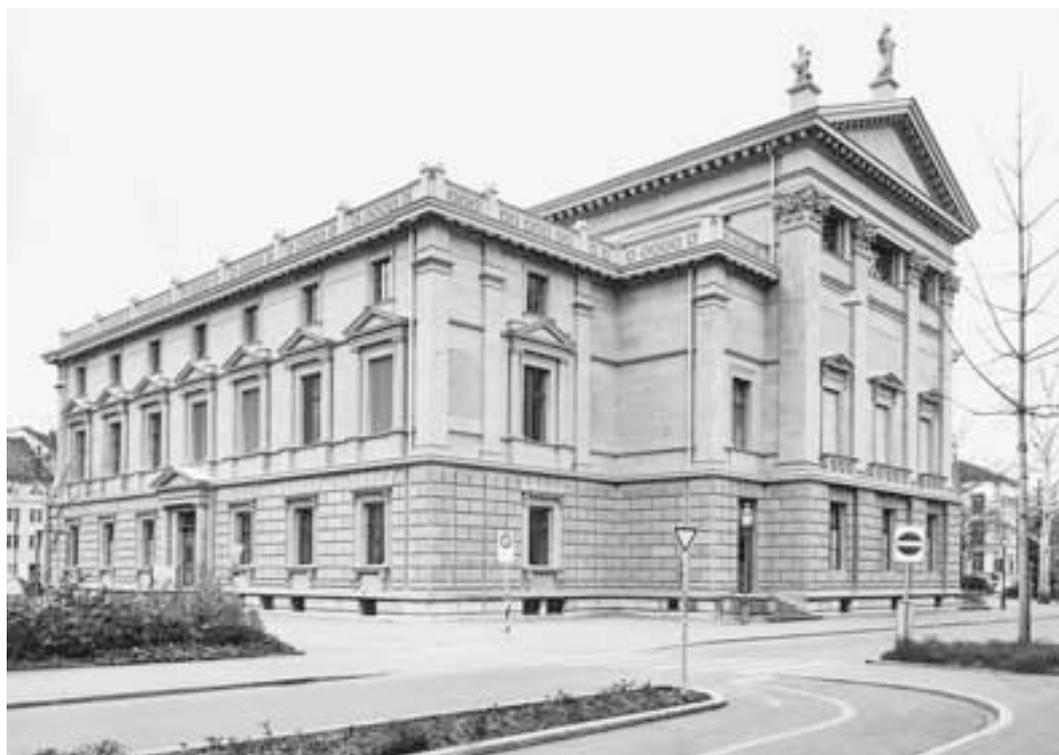
Das Stadthaus von Nord-osten. Zustand nach der Restaurierung, April 2010. KDP Fotoarchiv.

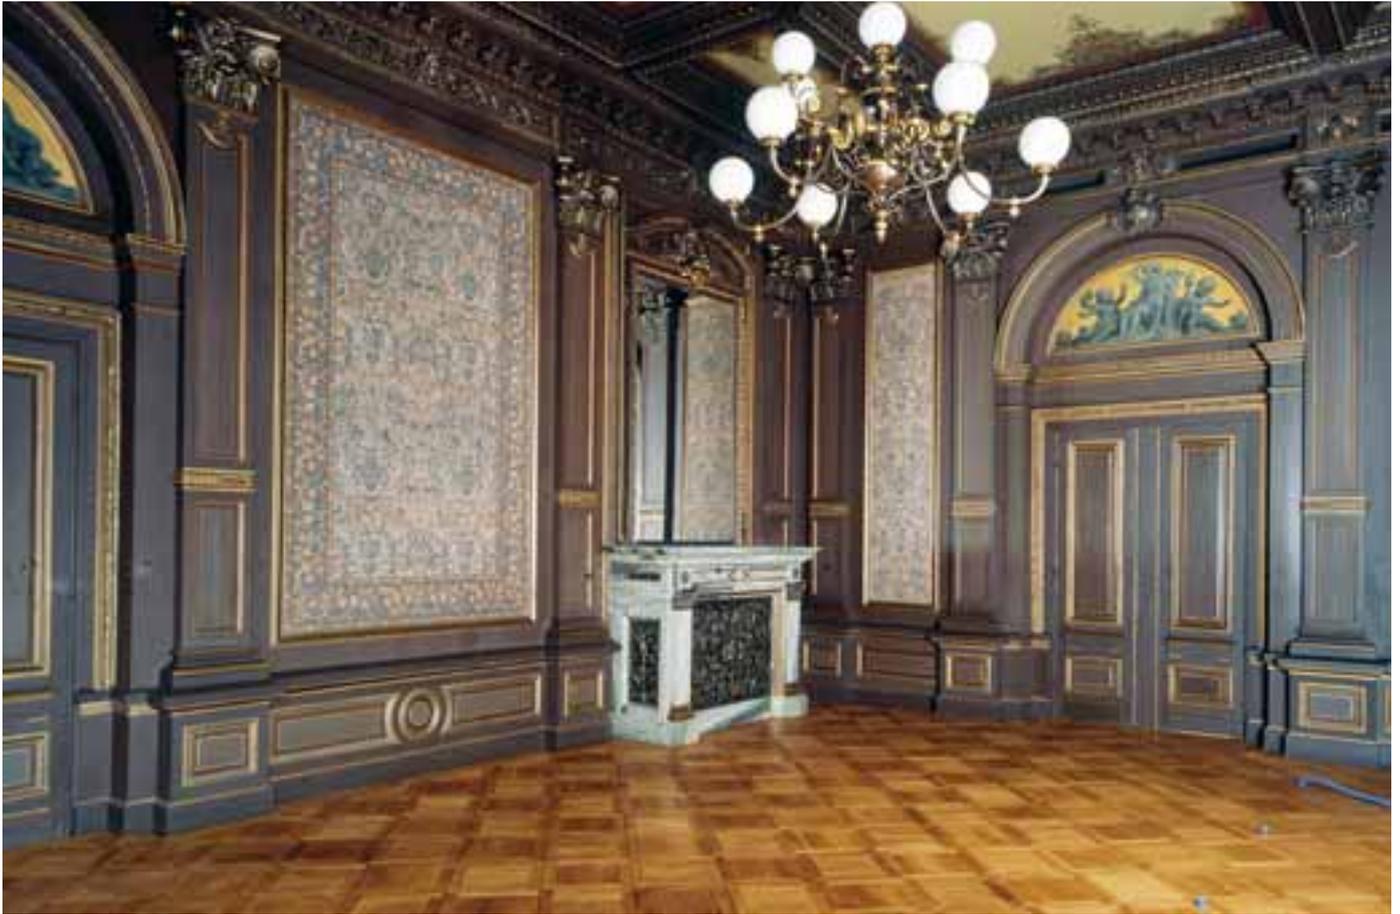
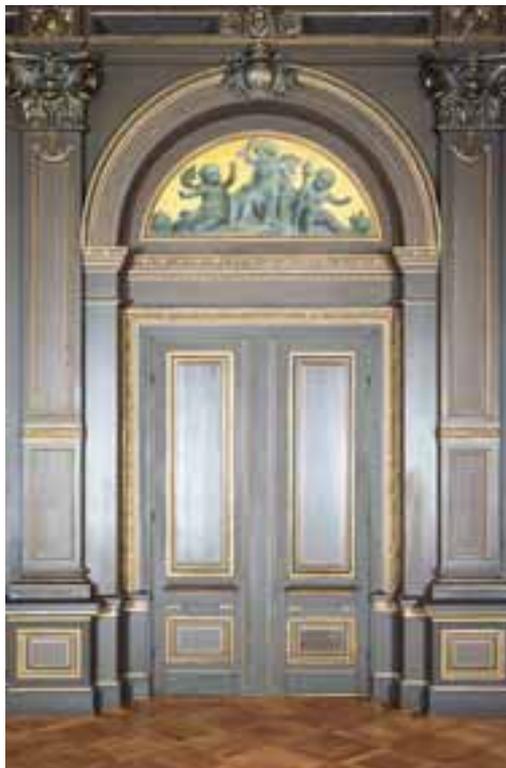
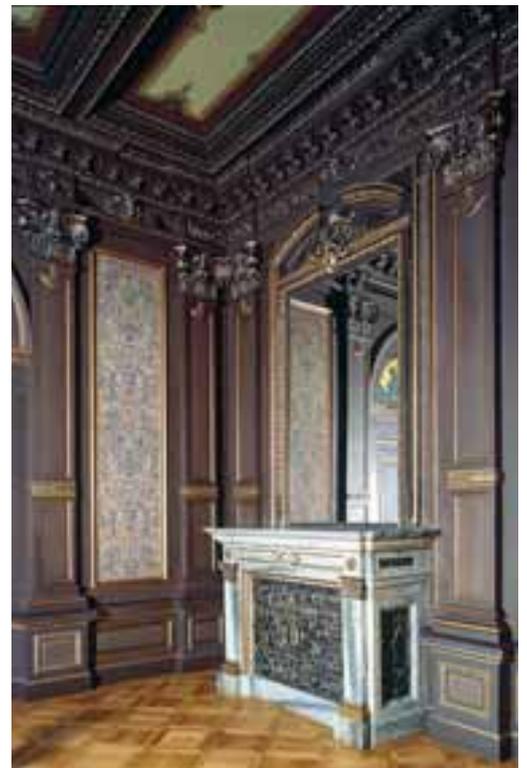
Geschworenengerichtssaal. Oben: Nordöstliche Raumhälfte. Links: Verbindungstüre an der Ostseite mit Pilastergliederung und bemalter Supraporte. Rechts: Nordwestliche Raumecke mit Pilastergliederung, Deckenbemalung, gerahmter Wandbespannung aus bedrucktem Baumwollgewebe, Kalksteincheminée-Attrappe und Spiegel. Zustand nach der Restaurierung, Dezember 2008. KDP Fotoarchiv.
