ZÜRCHER DENKMALPFLEGE

16. BERICHT 2001–2002

Obermühlestrasse 11

Ehemalige Mühle, sog. Obermühle Vers. Nr. 37

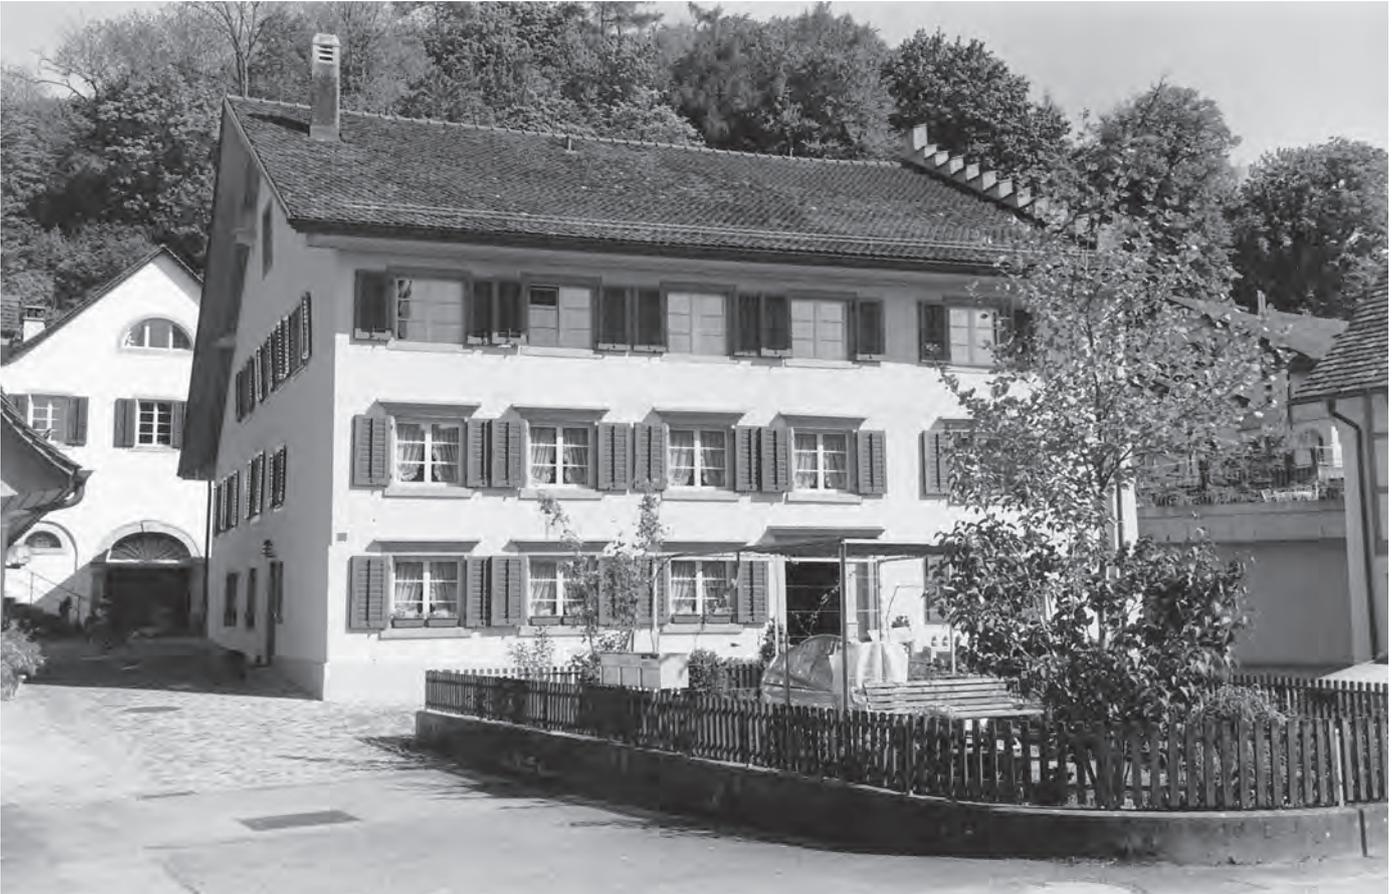
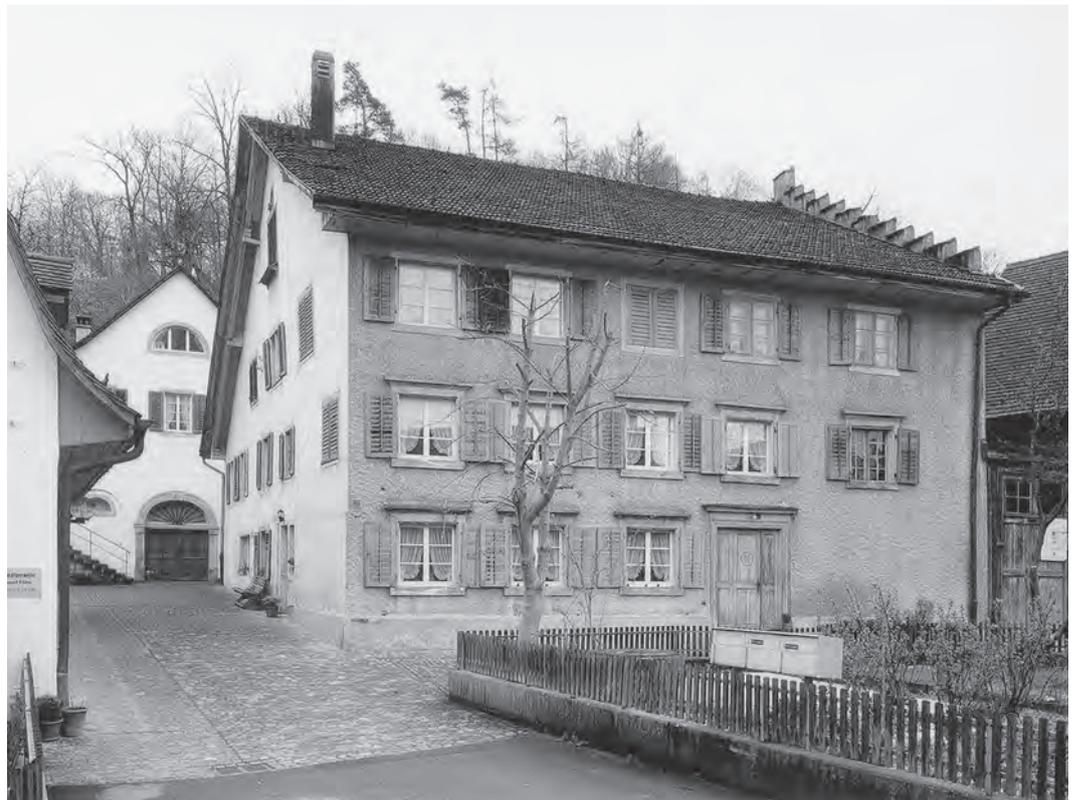
Wohn- und ehemaliges Mühlegebäude von Norden. Oben: Nach der Renovation, Zustand Mai 2005. Rechts: Vor der Renovation; am rechten Bildrand ist der rückwärtige Anbau noch sichtbar. Zustand April 2001. Fotoarchiv HBA.

Der Mühlebetrieb sowie die Erschütterungseinwirkungen durch die nahe Bahnlinie hatten im Verlauf der Jahrzehnte zu erheblichen Statikproblemen geführt. Deshalb waren Sanierungsarbeiten am Bauegefüge unumgänglich geworden. Zudem drängten sich auch bei den Gebäudehüllen des Haupt- und des Nebengebäudes Renovationsarbeiten auf.

Senkungen und Aussandungen im Bereich der Grundmauern hatten im Laufe der Zeit zu Rissen im Mauerwerk und zu einer Neigung der Fachwerkgiebelwände geführt. Durch den nachträglichen Einbau diverser Mühleinrichtungen waren zudem die statischen Holzelemente geschwächt. Die dringliche Sanierung der Gebäudestatik umfasste folgende Massnahmen: Fundamentunterfangung im Erdgeschoss und Ausbesserung von gerissenem und versandetem innerem Mauerwerk, Stabilisierung der beiden Giebelwände, Sanierung der geschwächten Holzelemente und Einbau von Windverbänden im Dachgeschoss zur Stabilisierung des verkippten Dachstuhl.

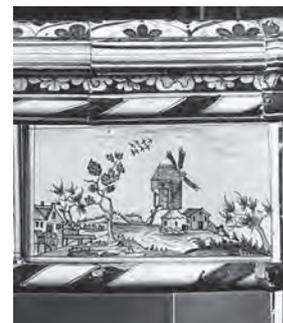
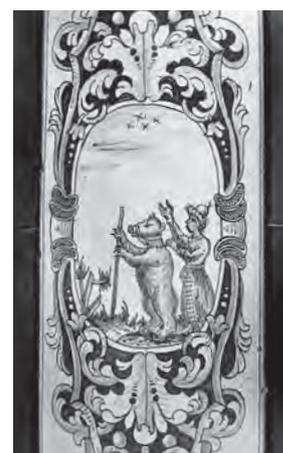
Zwei Bilderkacheln am Stubenkachelofen des 18. Jahrhunderts im 1. Obergeschoss des Wohn- und ehemaligen Mühlegebäudes. Oben: Kranzkachel mit Windmühle. Unten: Eckkachel mit Tanzbär. Aufnahmen 1969. Fotoarchiv HBA.

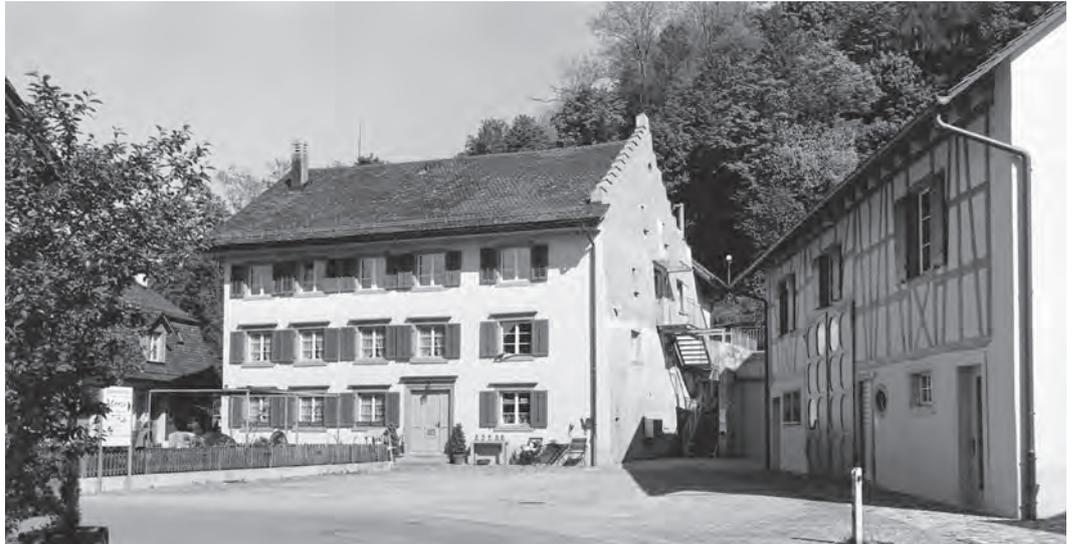
Gebäudeensemble von Westen nach der Renovation. Links das Wohn- und ehemalige Mühlegebäude, rechts die Mühlescheune mit neuem eingeschossigem Verbindungsbau. Zustand Mai 2005. Fotoarchiv HBA.

Der störende Zwischenbau aus den 1940er Jahren war in einem baulich schlechten Zustand. Seine Lage direkt am Bahndamm und die starre Verbindung sowohl zum Mühle- als auch zum Ökonomiegebäude bewirkten einen schädigenden Einfluss auf alle Gebäudeteile. Man ersetzte den Zwischenbau durch einen neuen, kleiner dimensionierten und zurückversetzten Gebäudeteil, der vom Mühle- und Ökonomiegebäude losgelöst ist.

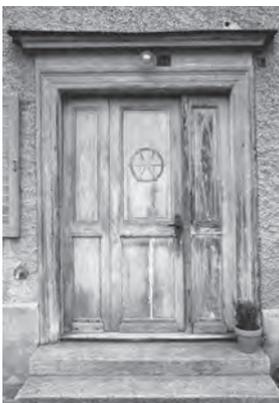
Eingangstüre zum Wohn- und ehemaligen Mühlegebäude vor der Renovation. Zustand April 2001. Fotoarchiv HBA.

Die Fassaden und Dächer beider Gebäude bedurften einer umfassenden Renovation: Wo nötig reparierte man schadhafte Verputzpartien. Einzig die Westfassade des Ökonomiegebäudes wurde komplett neu verputzt. Zahlreiche Fenster und Türen mussten erneuert, die Dachflächen umgedeckt und die Unterdächer stellenweise ersetzt werden.

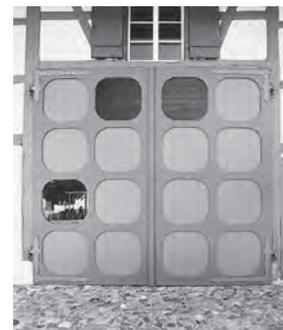
Neues Tennor der ehemaligen Mühlescheune. Zustand Mai 2005. Fotoarchiv HBA.

Das ursprüngliche Ausbauprojekt der Mühlescheune sah ebenfalls eine totale Umnutzung vor. Dies hätte zu massiven Eingriffen und Veränderungen geführt, die aus denkmalpflegerischen Gründen nicht zu verantworten waren. Der vorgesehene Dachausbau und die geplanten Lukarnen hätten eine Beeinträchtigung des Baukörpers zur Folge gehabt. Auf der Suche nach einer guten Lösung zusammen mit dem Bauberater der kantonalen Denkmalpflege entschied sich die Bauherrschaft für ein gemässigeres Projekt. Der ehemalige Stall wurde in einen Büroraum, der durch das Tenn erschlossen ist, umgenutzt. Eine Treppe führt vom Tenn aus zum Vorraum und zu den beiden Heuböden, die als Kalträume bestehen blieben. Über den Vorraum erfolgt der Zugang in die Wohnung, welche sich über drei Etagen im Bereich des östlichen Drittels des Gebäudes erstreckt. Um den Platz optimal auszunützen, wurde das Badezimmer als singulärer, auf dem östlichen Heuboden stehender Baukörper konzipiert. Eine Treppe entlang der Trennwand zum Heuboden führt hinauf. Das 3. Obergeschoss wird mittels einer Wendeltreppe erschlossen. Die Beleuchtung der Wohnung erfolgt über neue Fensteröffnungen in der Ostfassade sowie über die neu erstellte Terrasse auf der Rückseite.

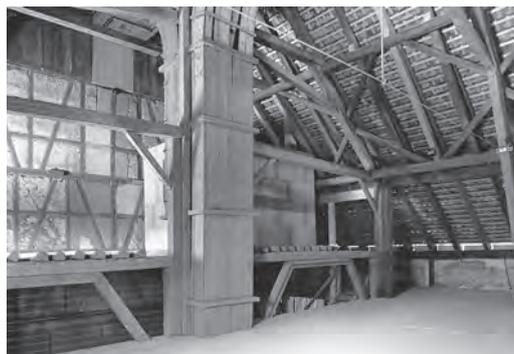
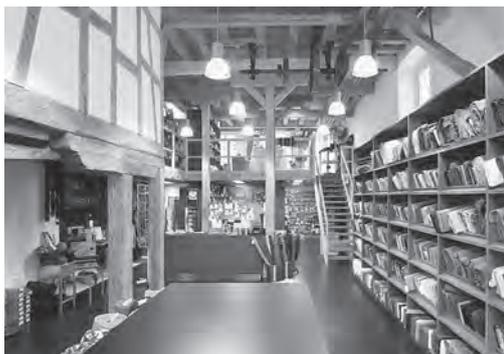
Links: Heuboden der ehemaligen Mühlescheune mit Heulift nach der Renovation bzw. Instandstellung. Zustand Juni 2003. Rechts: Zu einem Stoffladen umgenutzter Mühleraum. Zustand September 2002. Fotoarchiv HBA.

Erdgeschoss in ein Ladenlokal, wurde der Holzboden ersetzt und eine Toilette eingebaut. Die Transmissionsanlage und der Sackaufzug sowie die Turbine im angebauten Turbinenhaus blieben teilweise erhalten und lassen die ursprüngliche Nutzung erkennen. Es ist geplant, die Turbine zu einem späteren Zeitpunkt zu restaurieren.
